深層崩壊が引き起こした代表的な天然ダム

表 災害の詳細情報

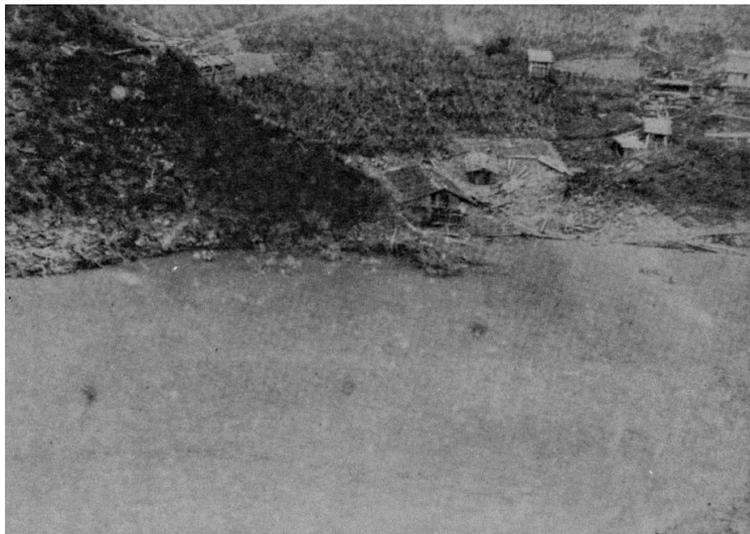
谷垣内山崩れと山手新湖(旧南十津川村)

災害名	十津川災害
発生年	1889年8月19・20日
場所	奈良県吉野郡十津川村
原因	台風
降雨量	約1,000ミリ(累計雨量)
地質	四万十帯(砂岩、泥岩など)
天然ダム	53箇所
代表的な天然ダム(山手新湖)の諸元	
湛水高	約80m
湛水量	約1,200万 ^m ³
堰止土量	約420万 ^m ³
移動土塊量	約660万 ^m ³
比高差	約300m
継続時間	約500時間
死者	245名
行方不明者	-
全壊・流出家屋	564戸
備考	被害については十津川流域の値 この災害を契機に、北海道(新十津川町)へ集団移住。 (移住世帯641戸,移住者2,587人)

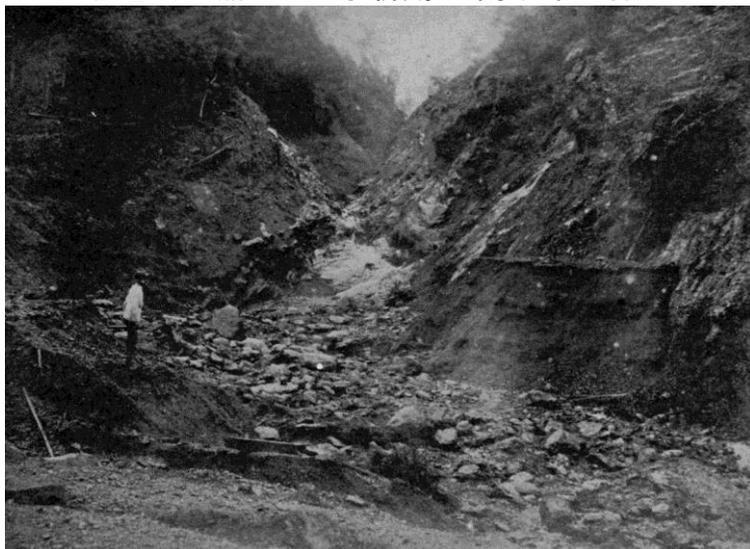
重里の山崩れ(旧西十津川村)
