参考資料

最近の土砂災害発生状況

国土交通省 砂防部

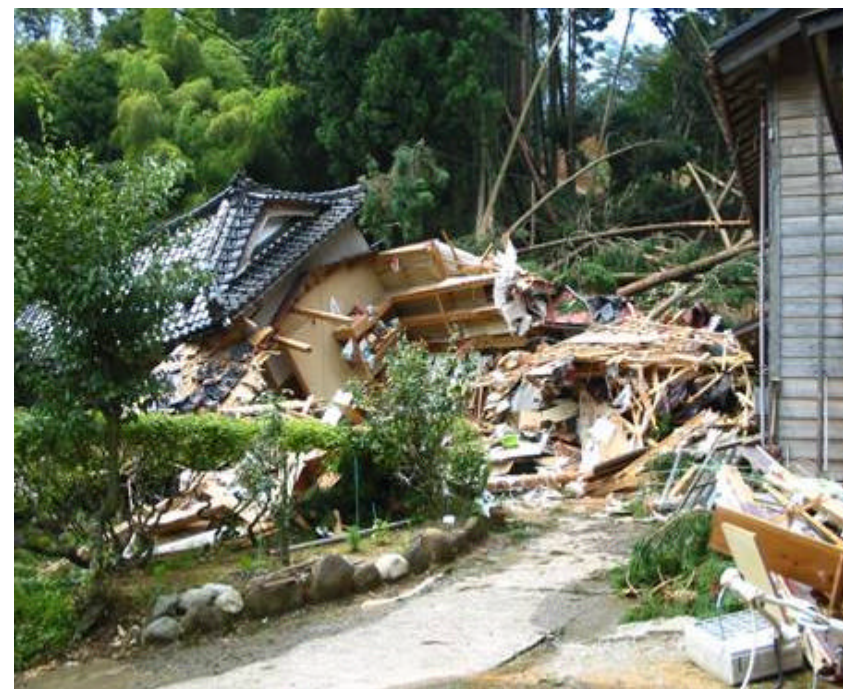
新潟県出雲崎町大字中山 死者1名、全壊1棟

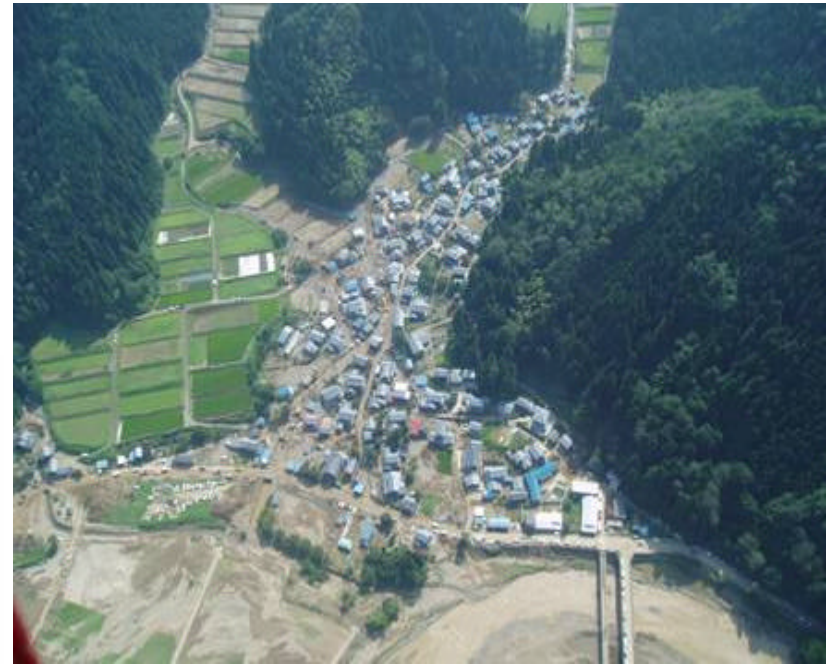
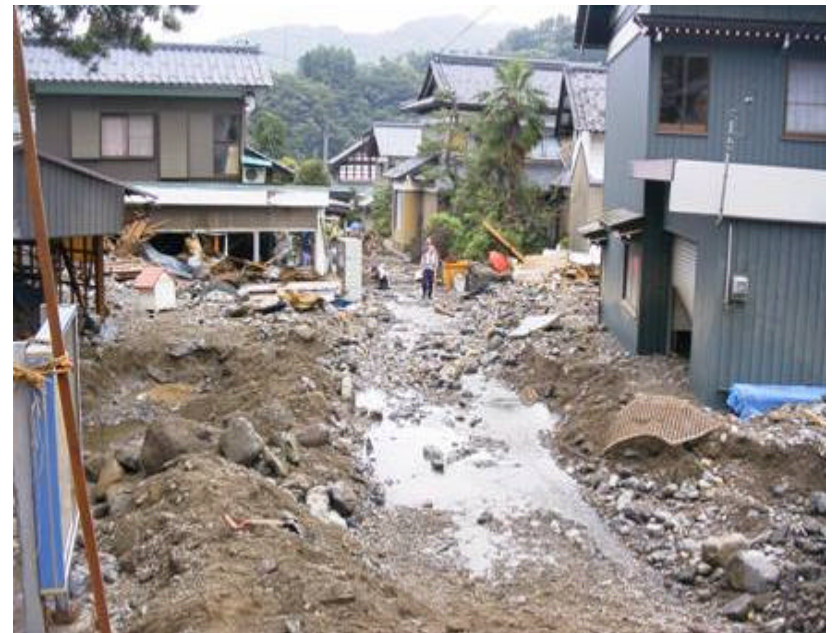
福井県足羽郡美山町 蔵作 (全壊12戸)

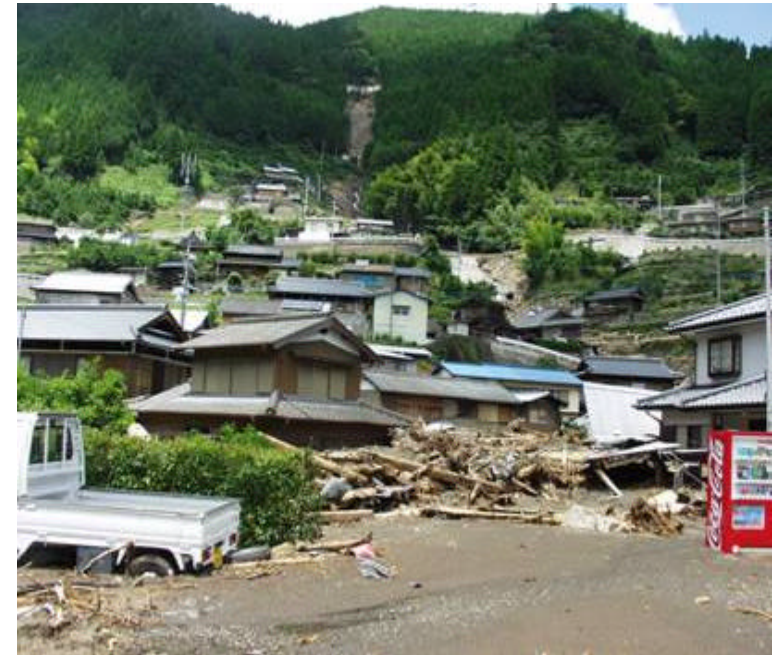
徳島県那賀郡上那賀町白石 (全壊5戸、半壊2戸、一部損壊3戸)

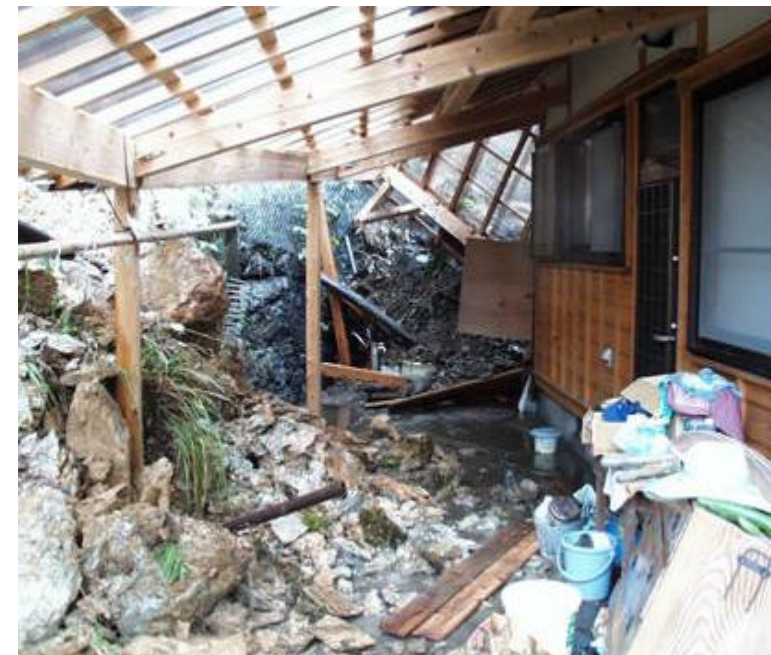
高知県土佐町東石原崩壊箇所 (一部損壊1戸)

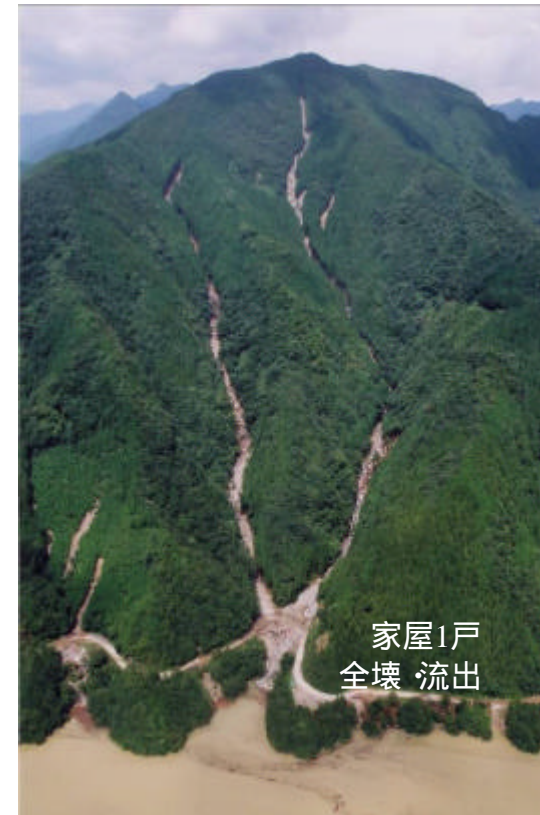
家屋1戸
全壊 流出

大川村舟戸加茂次郎谷崩壊状況

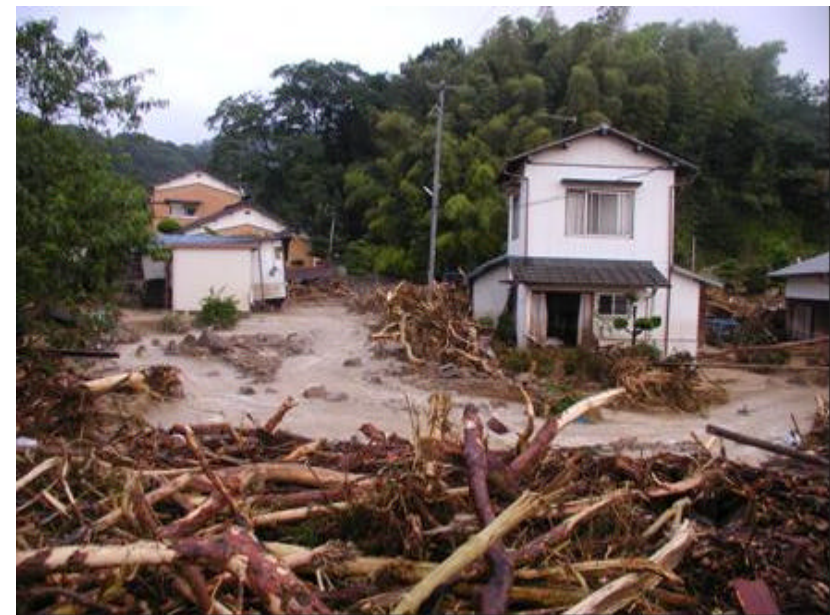
- 11-愛媛県新居浜市郷地区(楠崎川) 死者1名、全壊8戸、半壊3戸

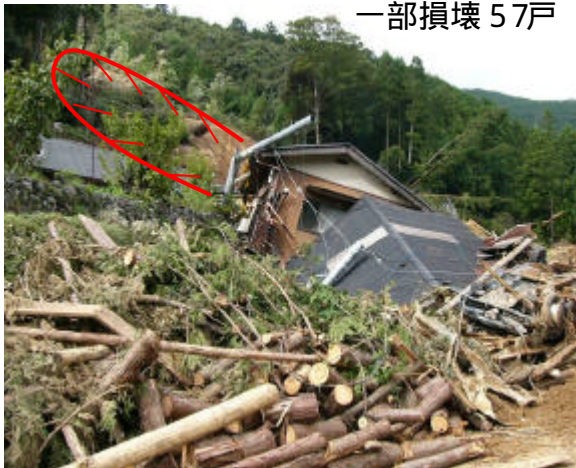
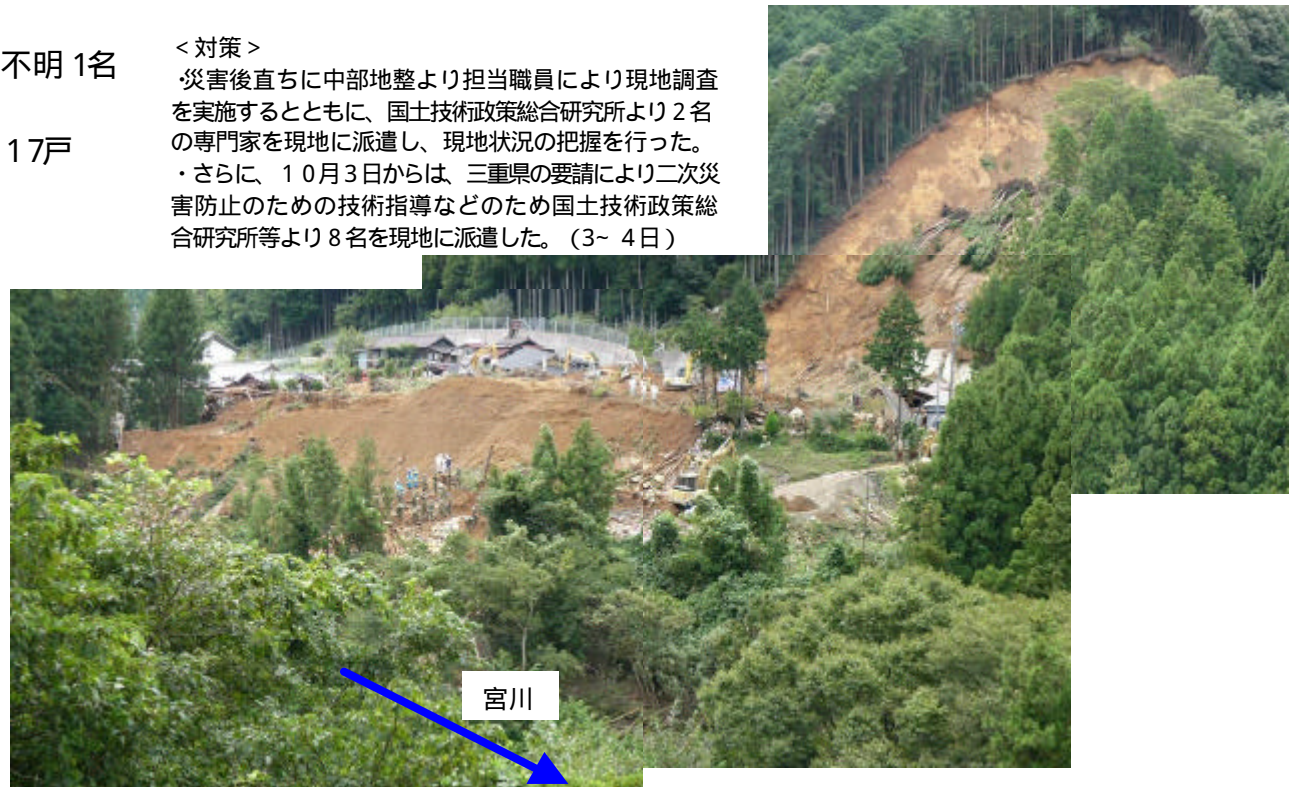
被害状況

三重県宮川村滝谷(たきや)2地区
 (死者4名、行方不明者1名、全壊3棟)

<対策>
 ・災害後直ちに中部地整より担当職員により現地調査を実施するとともに、国土技術政策総合研究所より2名の専門家を現地に派遣し、現地状況の把握を行った。
 ・さらに、10月3日からは、三重県の要請により二次災害防止のための技術指導などのため国土技術政策総合研究所等より8名を現地に派遣した。(3~4日)

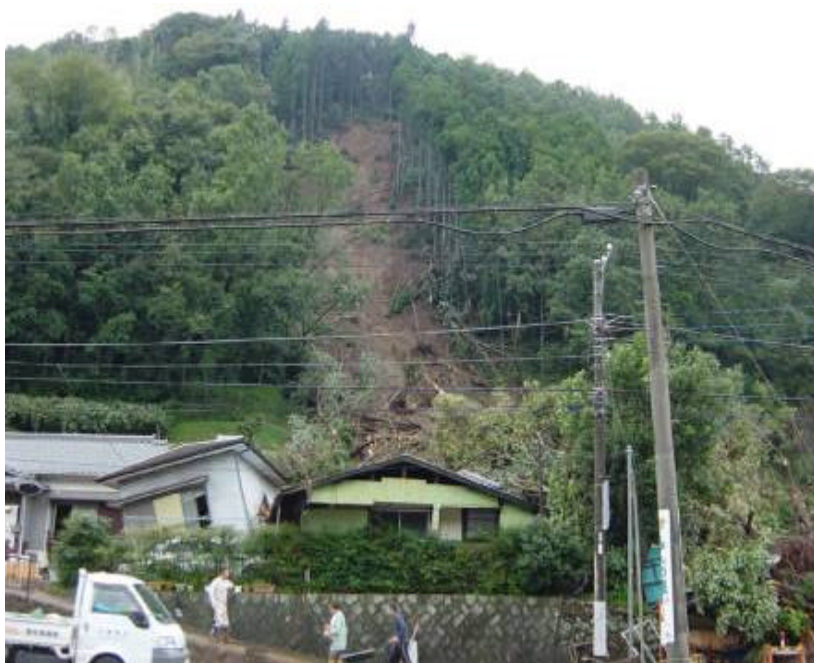
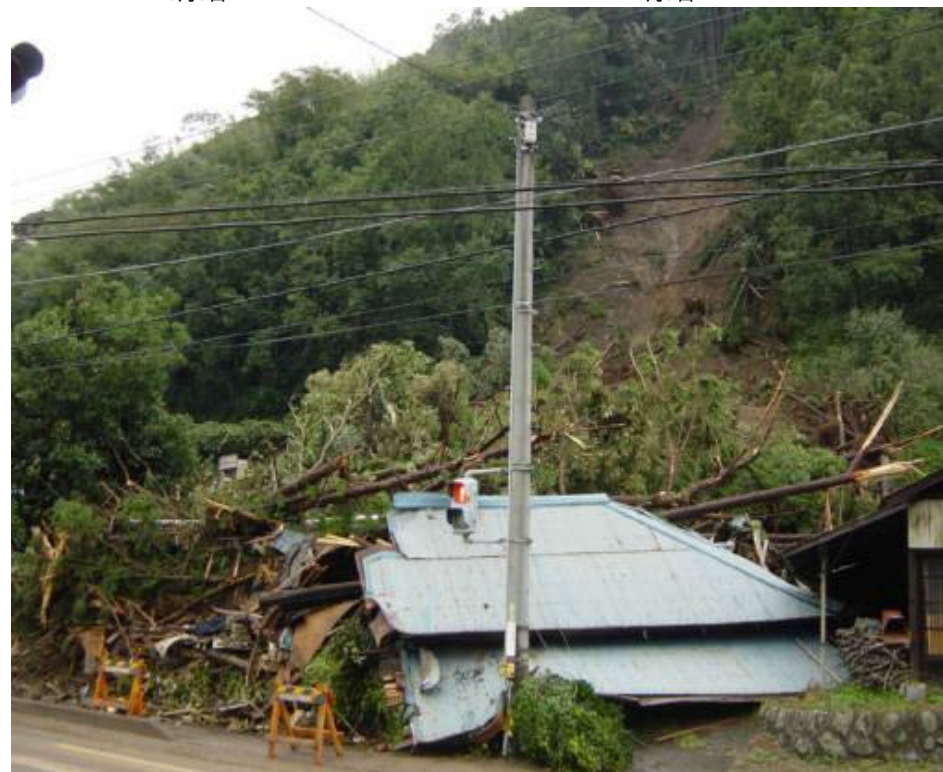
被害状況

静岡県伊豆市浜井場 (はまいば) 地区
 (死者1名、全壊2棟)

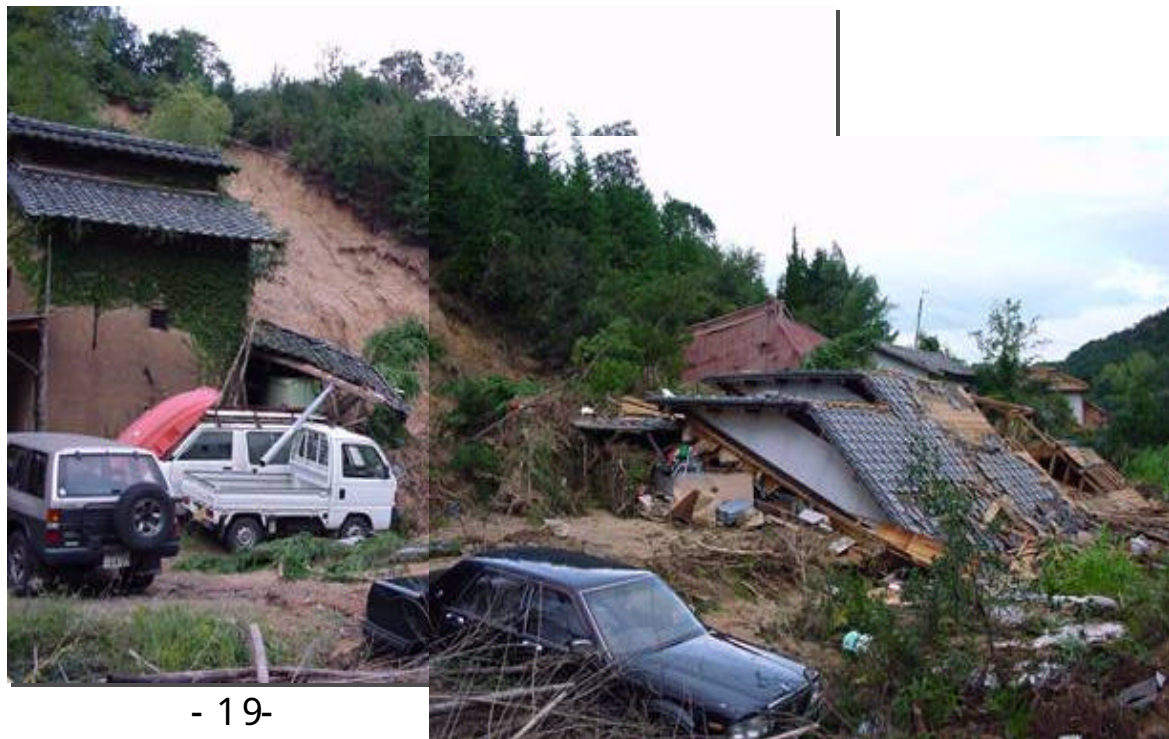
土石流被害状況

たづらとおりだにかわ
香川県さぬき市大川町田面通谷川
(死者1名)

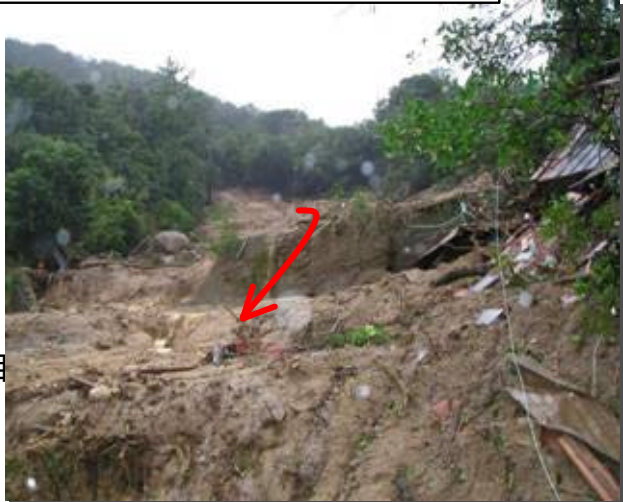
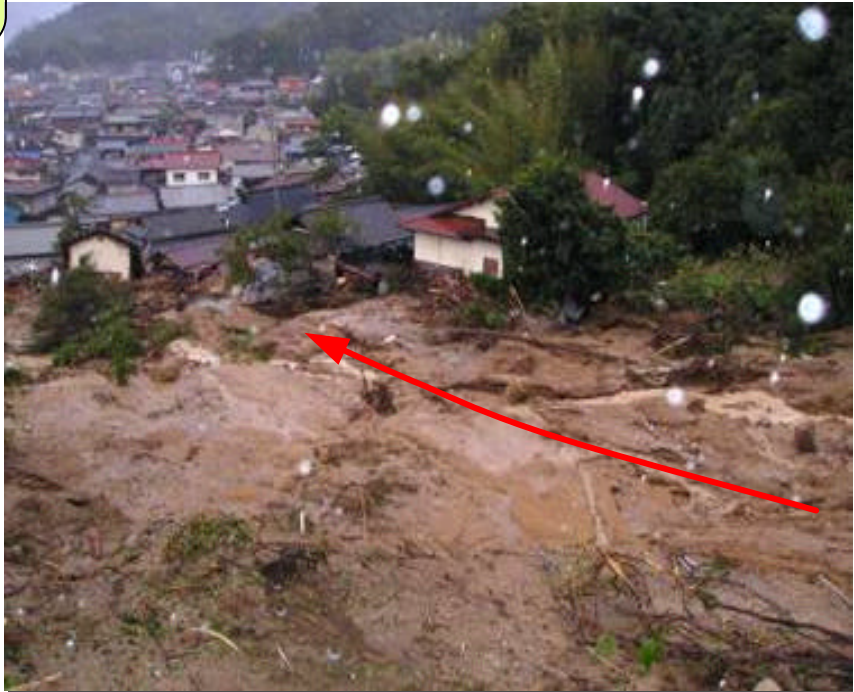
土石流被害状況

岡山県玉野市宇野 (宇野7丁目)
 (死者5名、負傷者4名、
 全壊4戸、半壊3戸)

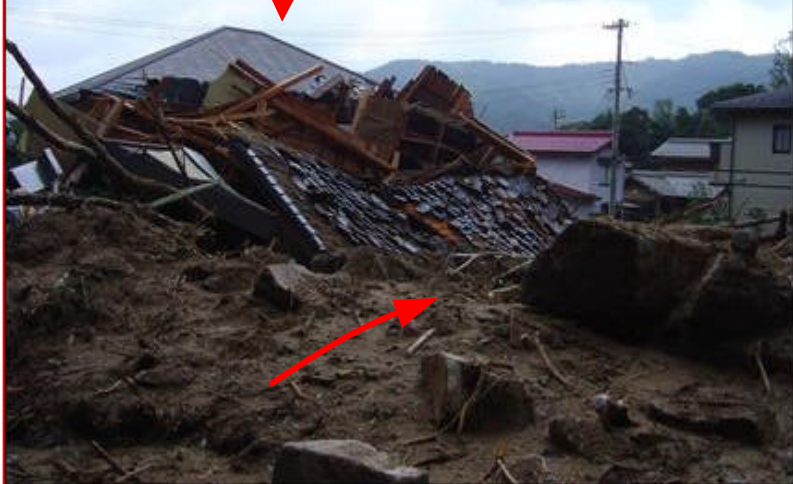
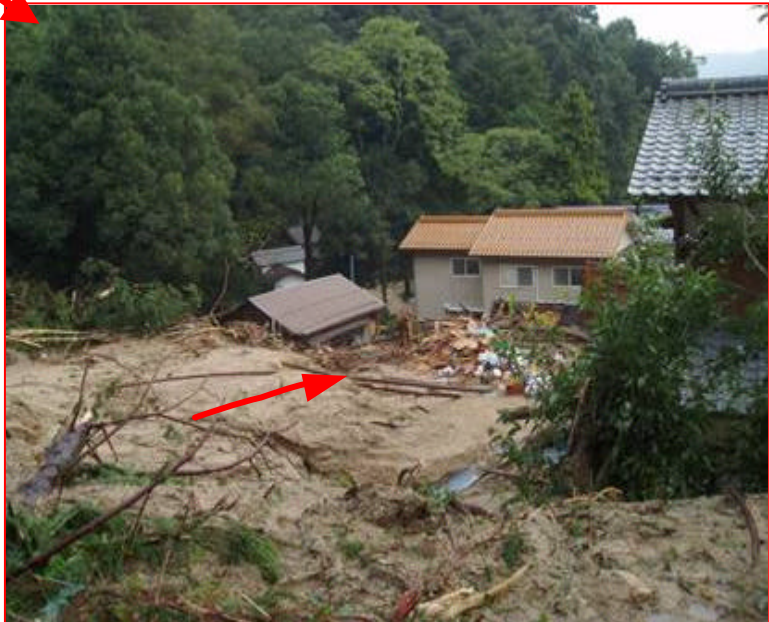
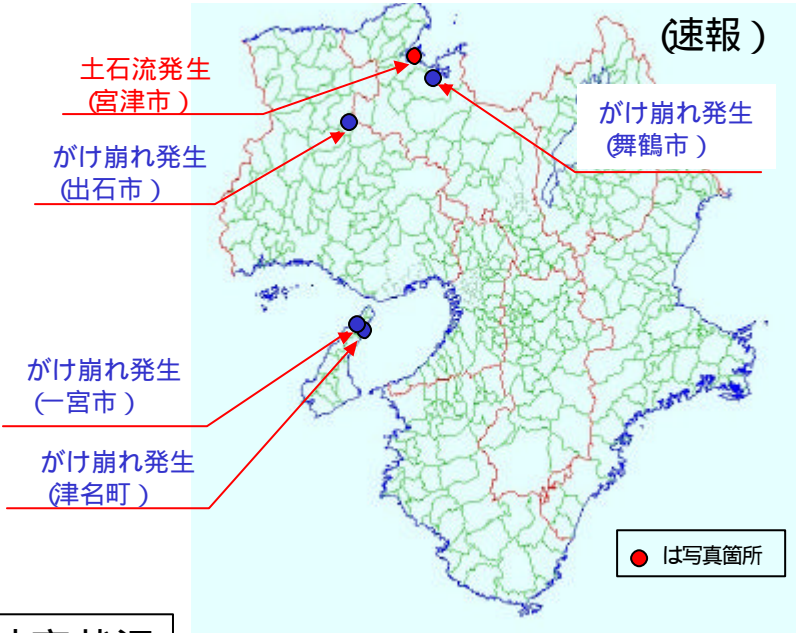
土石流被害状況

京都府宮津市滝馬(たきば)
(死者2名、全壊4戸、半壊1戸、一部破損13戸)

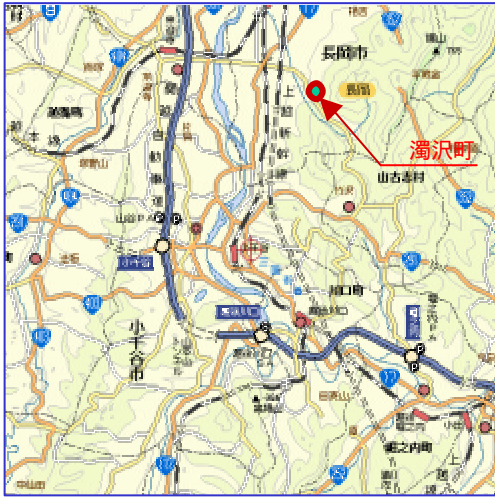
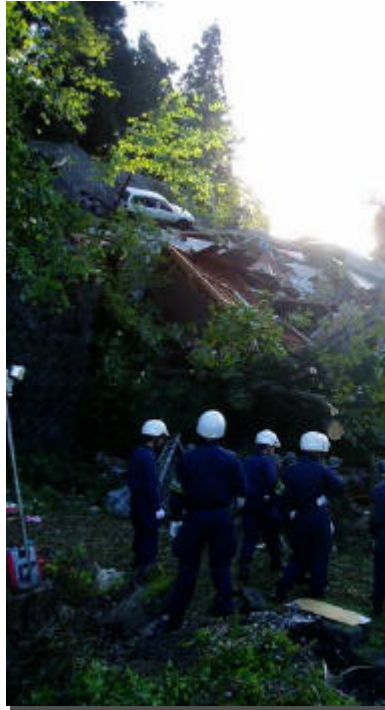
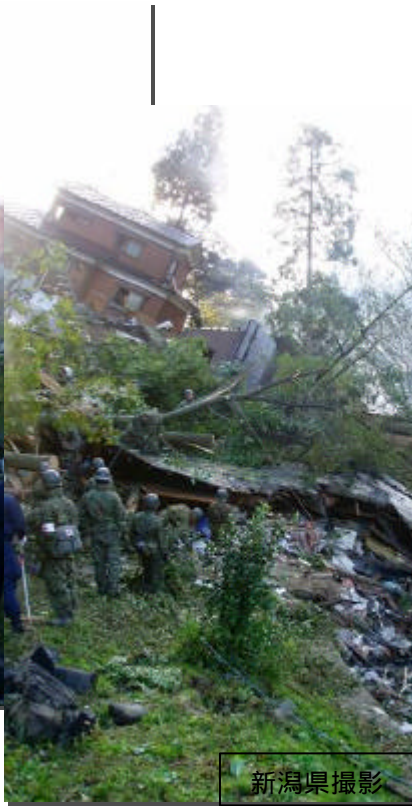
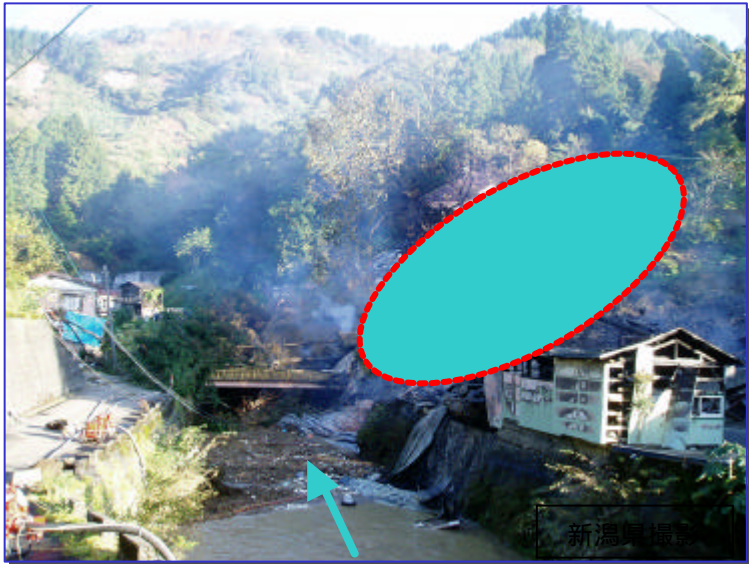
被害状況
長岡市濁沢町
死者 2名、全壊 1戸

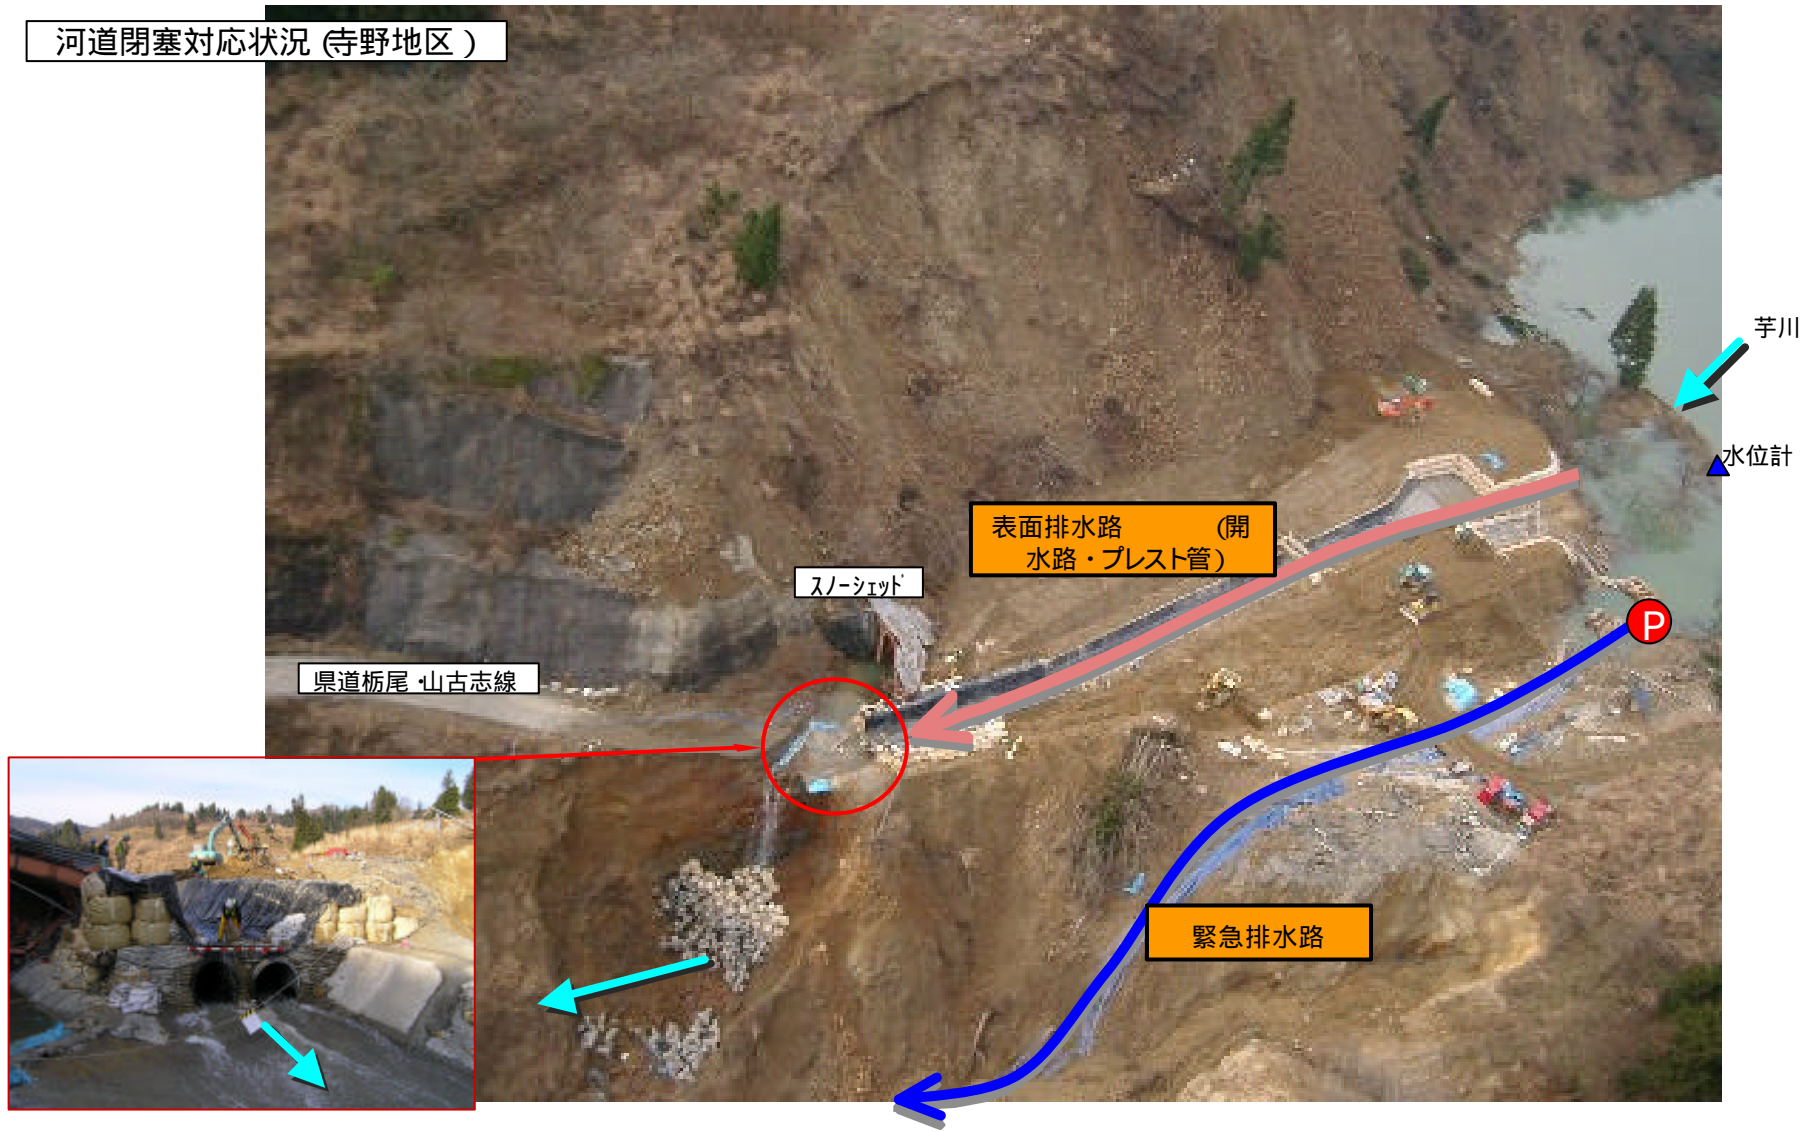
河道閉塞対応状況 (寺野地区)

排水口状況

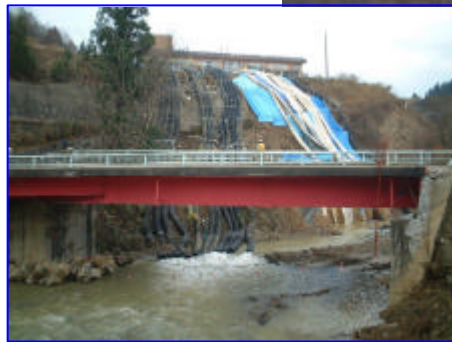
河道閉塞対応状況 (東竹沢地区)

平成16年12月4日撮影

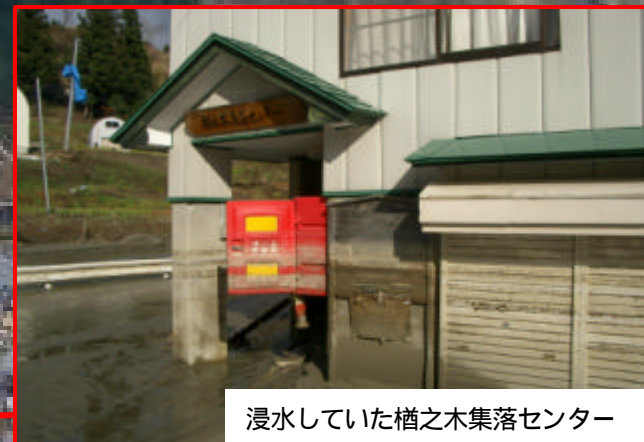
河道閉塞対応状況 (榎木地区)

浸水していた榎之木集落センター

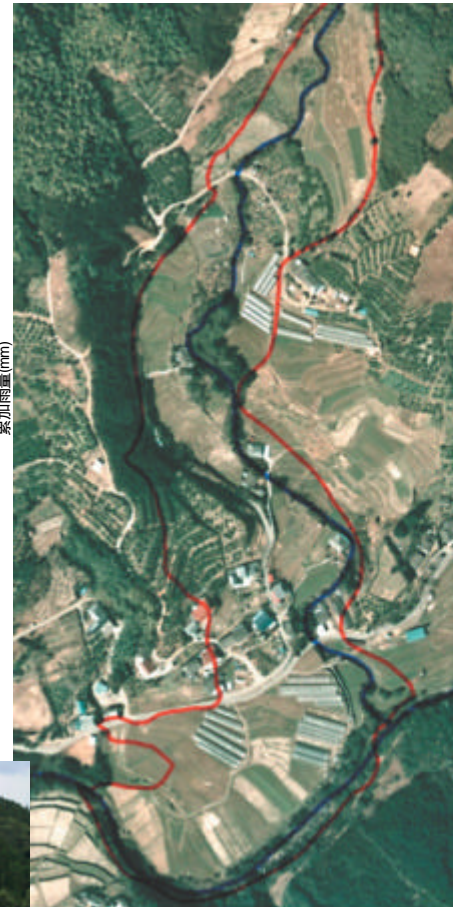
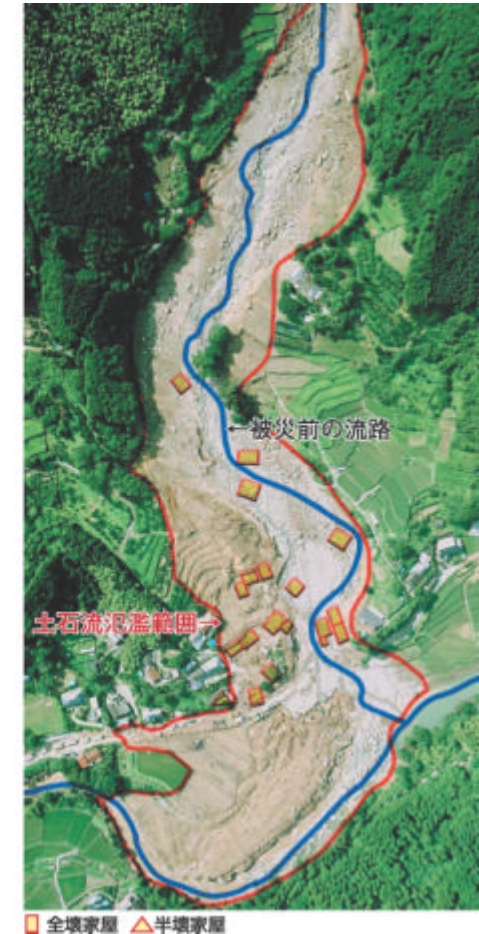
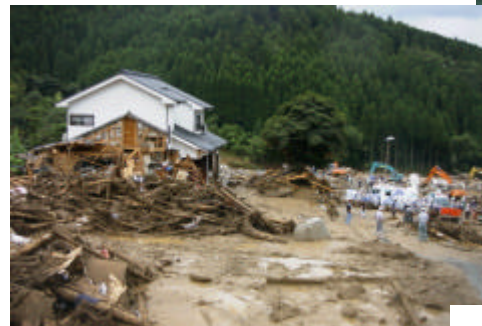
土石流により被災した家屋

熊本県水俣市川内集地区 (被災前後の比較写真)
