# 土石流災害を防いだ砂防設備の効果事例について (NHK 17日正午のニュースでTV報道)

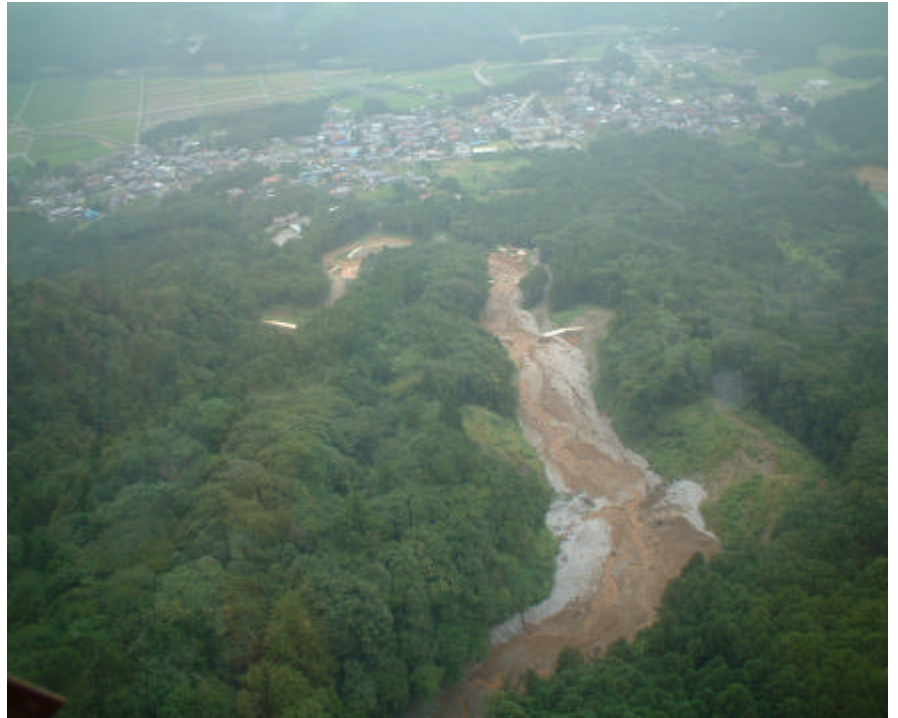
(西之貝戸川 上空より)

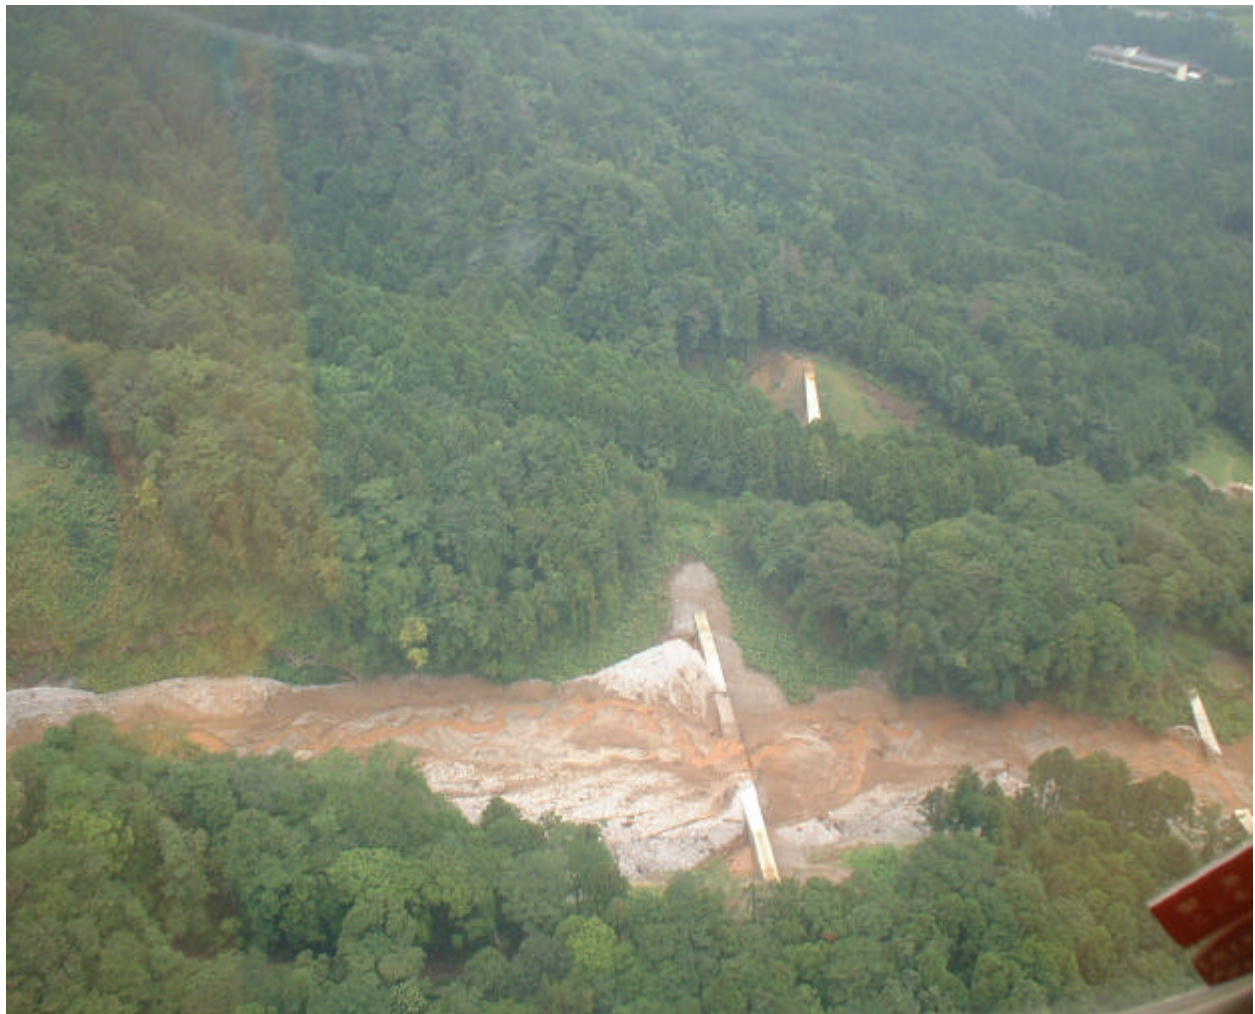
(西之貝戸川 上空より)
