平成25年度建築基準整備促進事業

基礎ぐいの地震に対する
安全対策の検討

検討結果報告

事業者：国立大学法人千葉大学
戸田建設株式会社
株式会社東京ソイルリサーチ

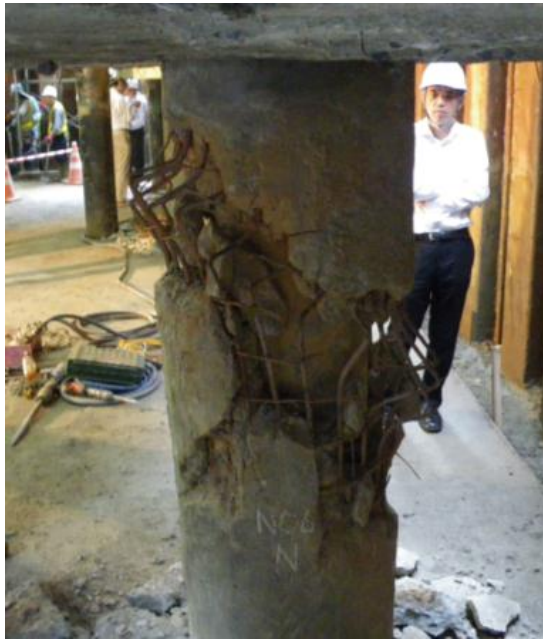
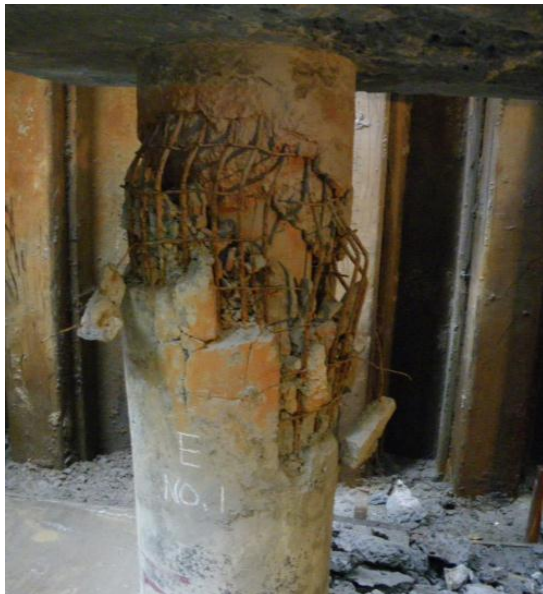
基礎ぐいの被害調査(No.58)

建物傾斜量 ←1/224・↑1/653

- 杭頭破壊
- 地中部損傷
- ◎地中部破断

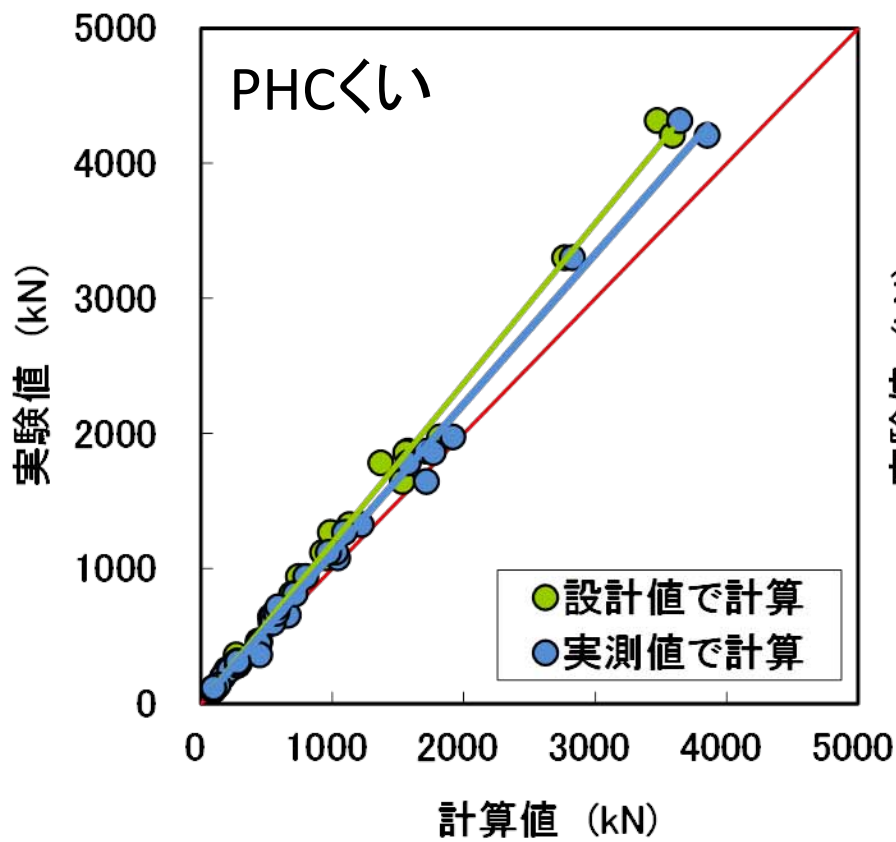
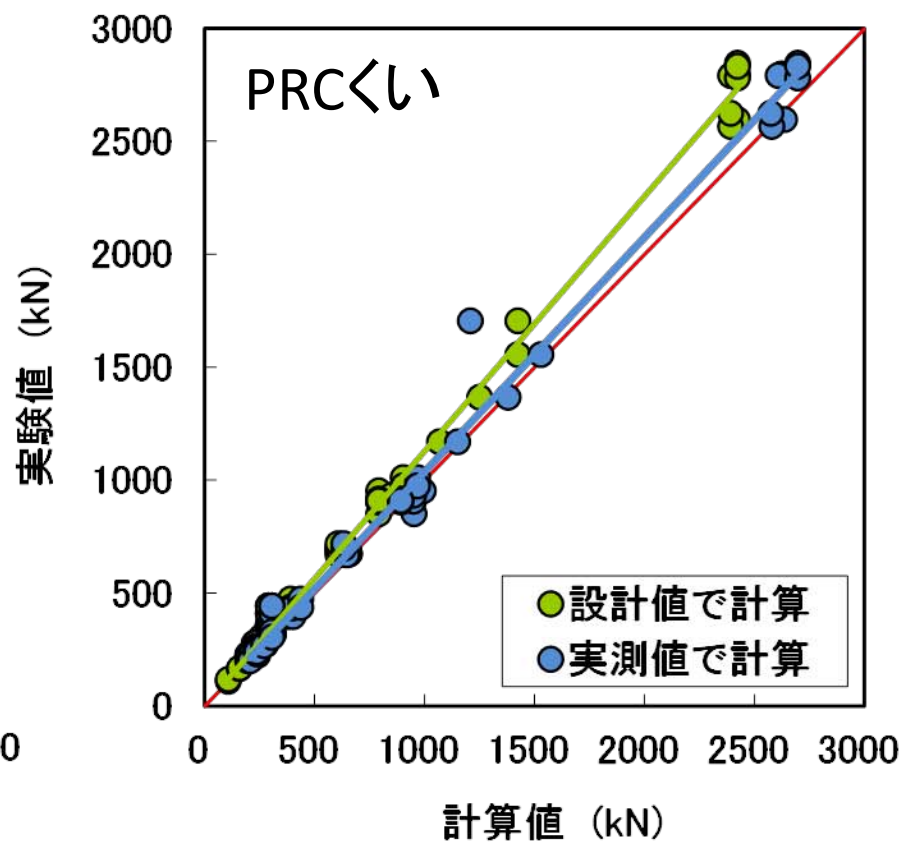
強度特性の整理・分析(既製コンクリートぐい) ／破壊時モーメント M_u の実験値と断面解析 による計算値との比較

計算による M_u :コンクリート圧縮ひずみ0.25%時

同:0.35%時

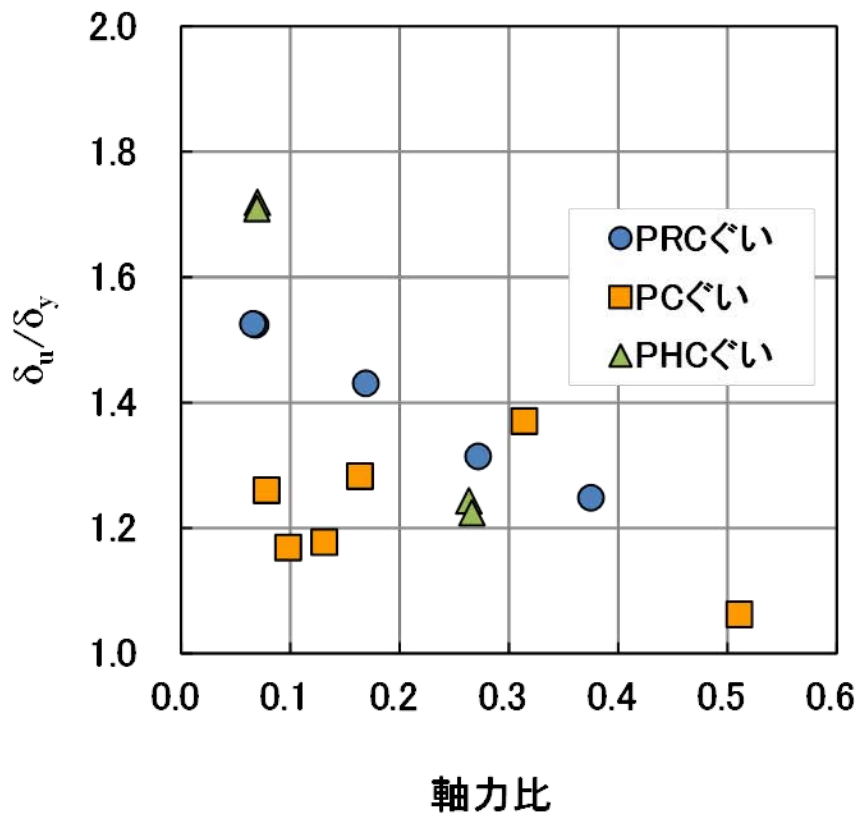
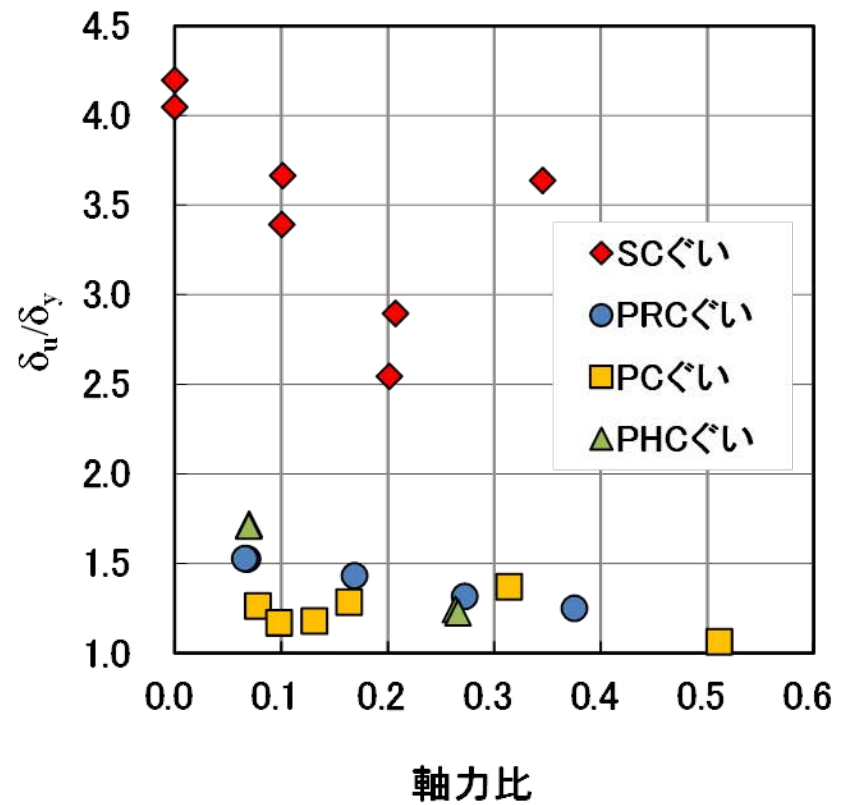
変形特性の整理・分析(既製コンクリートぐい) ／軸力比と塑性率(δ_u/δ_y)の関係

(δ_u :ぐい体破壊時の変位, δ_y :ぐい体降伏時(弾性限)の変位)

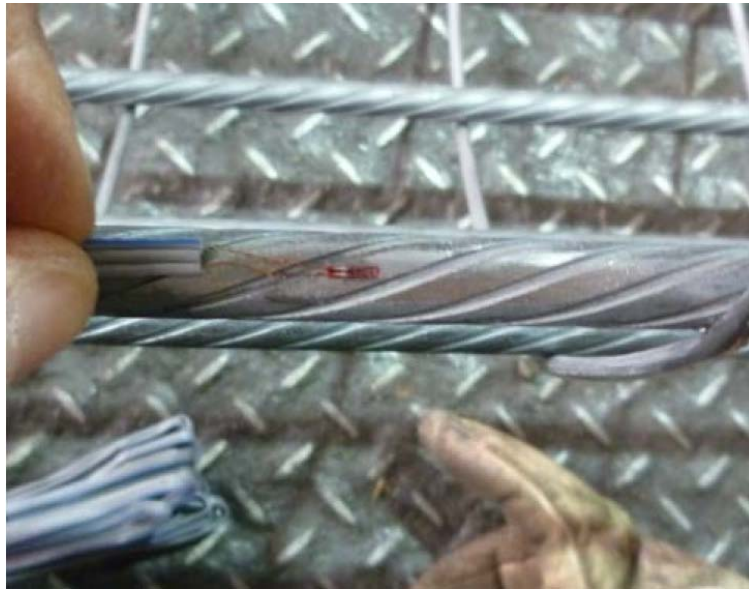
No.	杭種	杭径	杭長	導入軸力	軸力比	載荷方式
1	PHC(C)	600mm	8.0m	1150 kN	0.14	軸力曲げ
2	PHC(C)	600	8.0	4570	0.32	軸力曲げ
3	PRC(Ⅳ種)	600	8.0	0	0.05	曲げ*
4	PRC(Ⅳ種)	600	8.0	4960	0.28	軸力曲げ*

→PC鋼棒にひずみゲージ
を直接貼付して測定

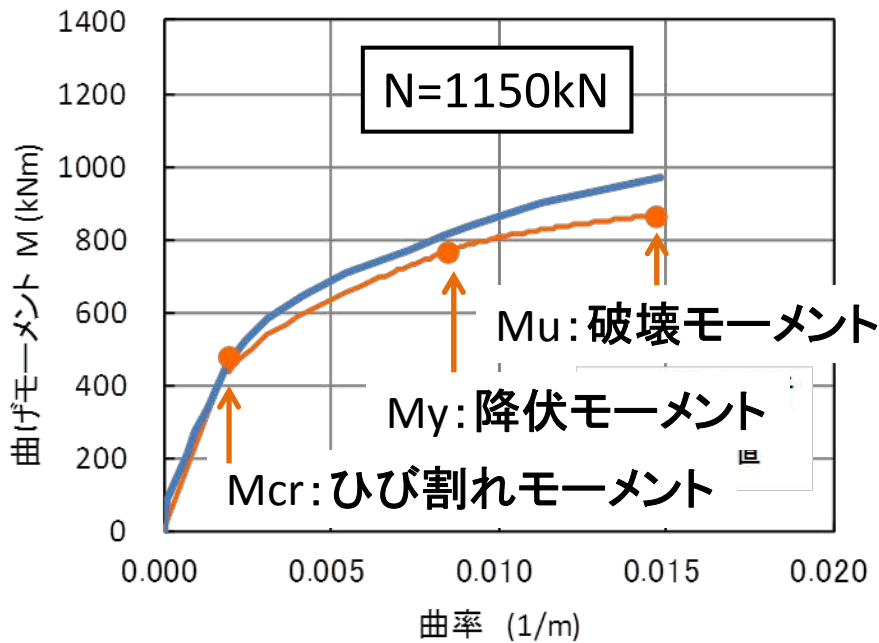
試験結果① PHC杭のM- ϕ 関係

→平面保持を仮定した断面解析とほぼ対応する
強度特性・変形性能が得られている

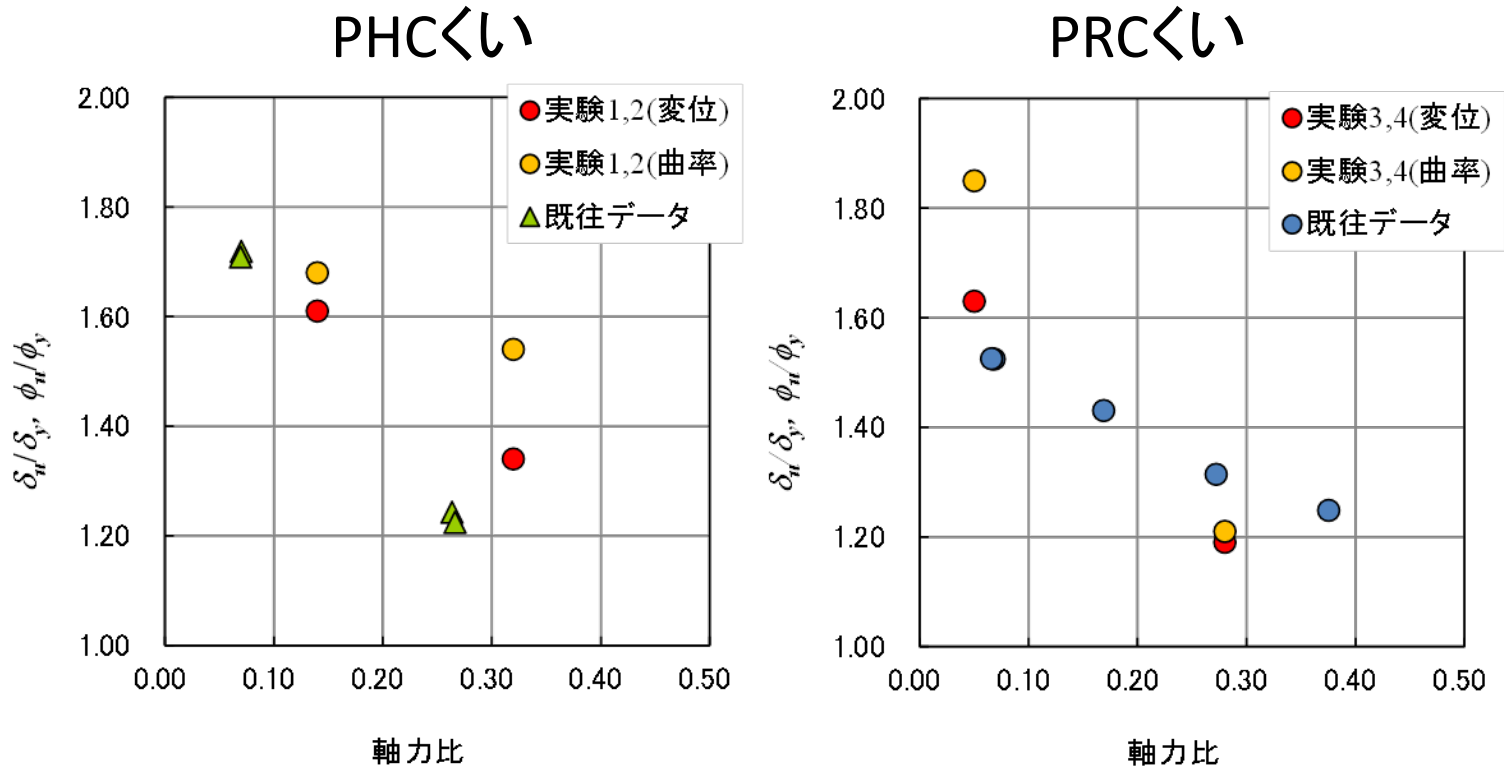
試験結果③ 軸力比と塑性率(δ_u/δ_y)の関係

(δ_u : 小さい体破壊時の変位, δ_y : 小さい体降伏時(弾性限)の変位)

→ 実験により確認された変形性能は、既往のデータと整合する

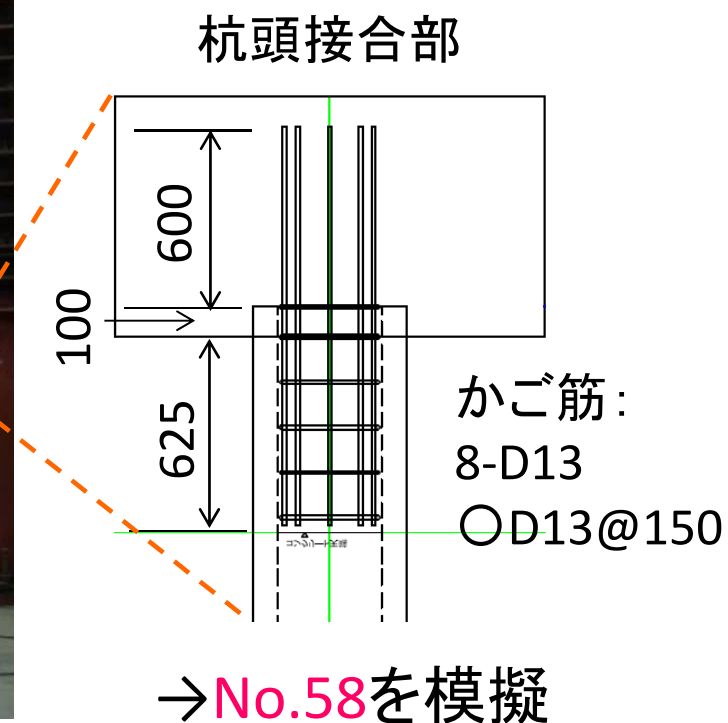
No.	杭種	杭径	杭長	軸力	軸力比
5	PHC(C種)	500mm	2.50m	600~2000kN	0.14~0.26
6	PHC(C種)	500	2.50	2500, 3500	0.30~0.39

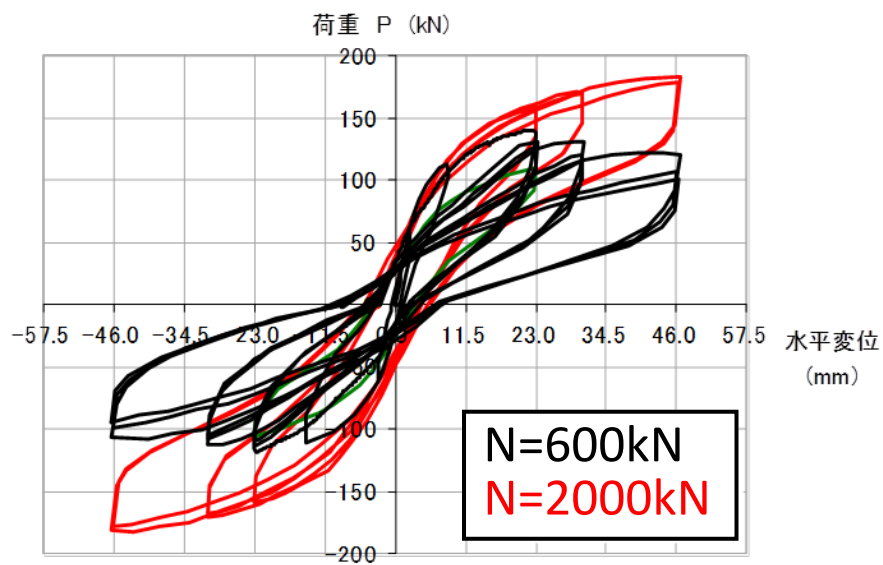
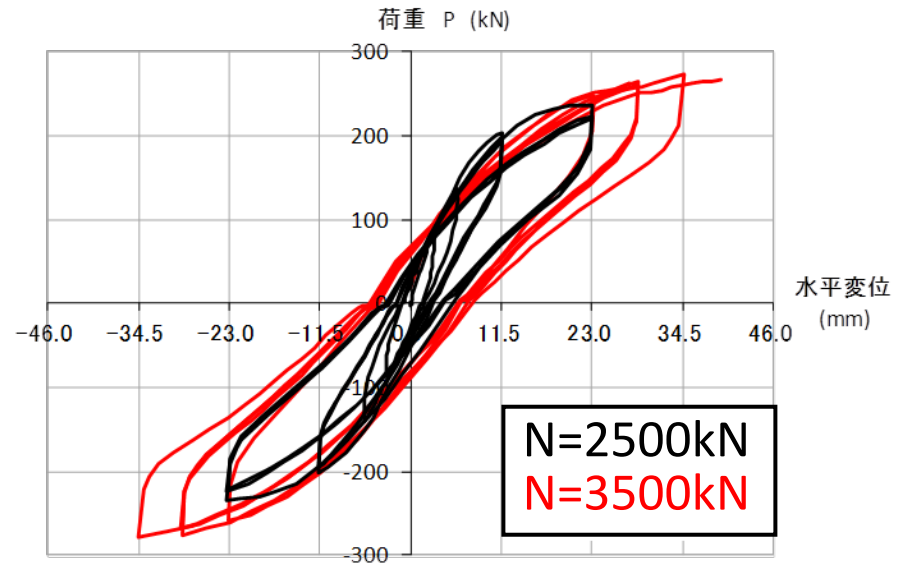
→軸力に応じた荷重-変位(M- ϕ)関係を把握

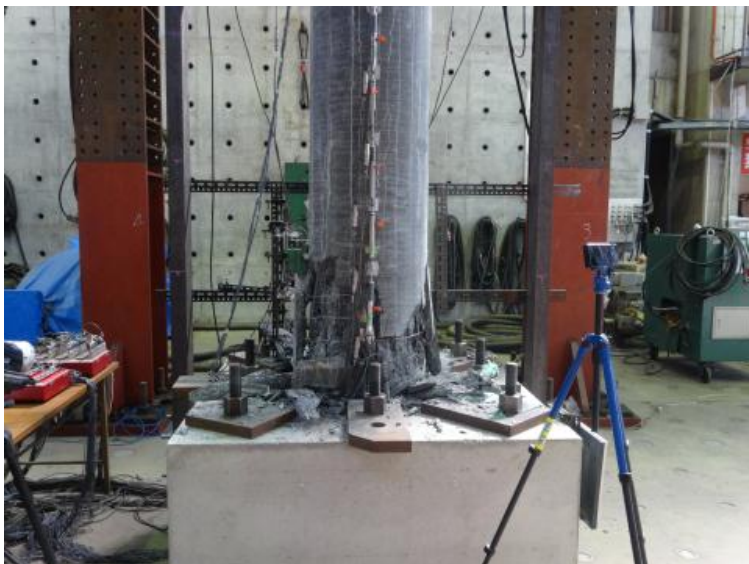
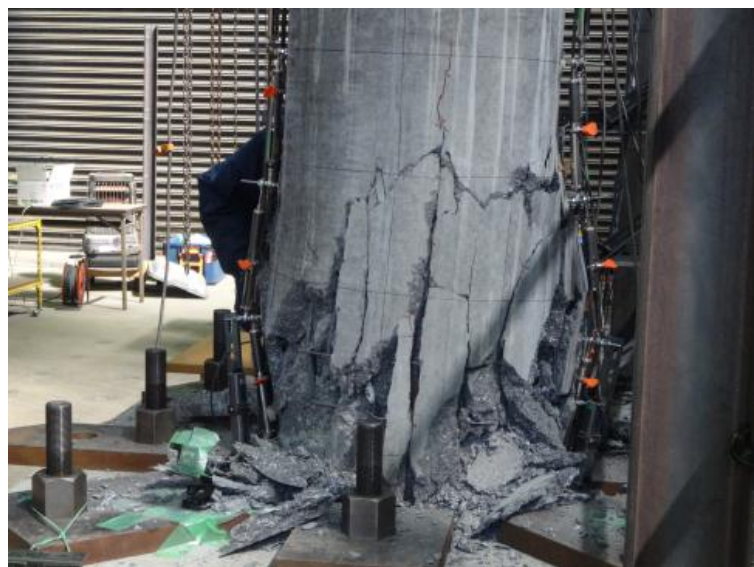
→くい体の変形性能を確認

→高軸力での杭頭破壊確認

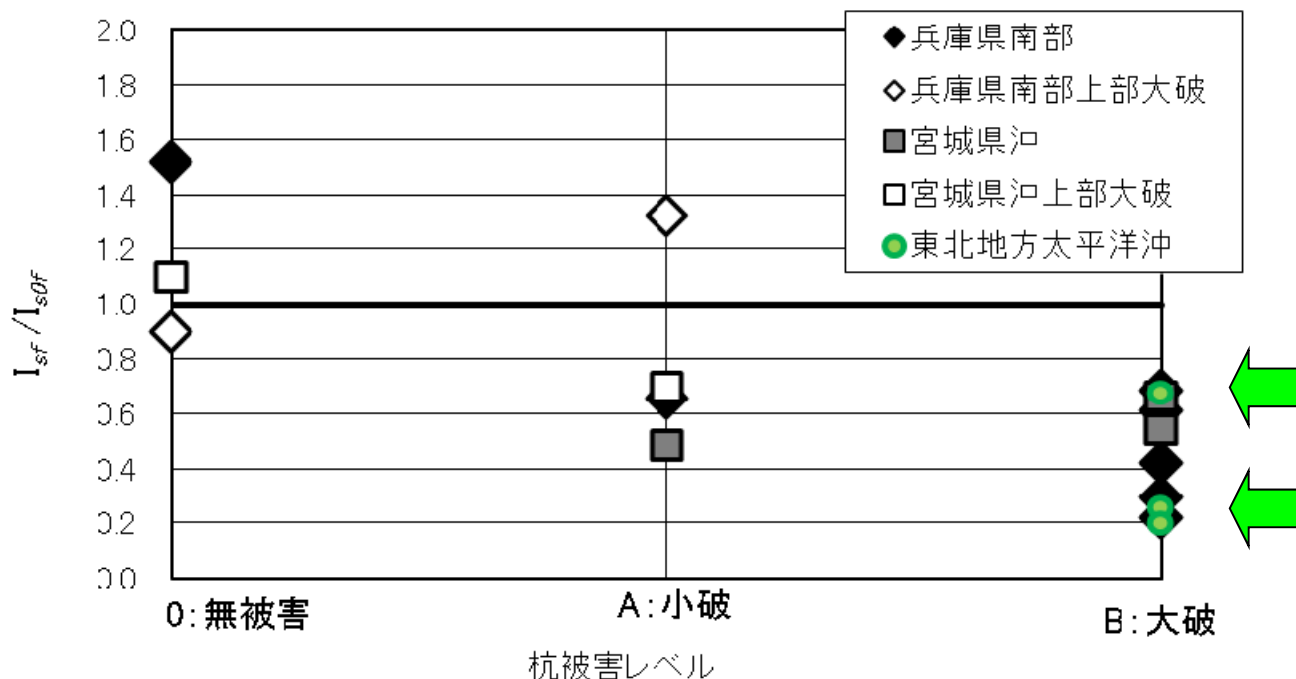
2)基礎構造の耐震診断(1次診断*)結果

* ベターリビング「基礎構造の耐震診断指針(案)」による

→被害のあった基礎ぐいの耐震性の不足を確認

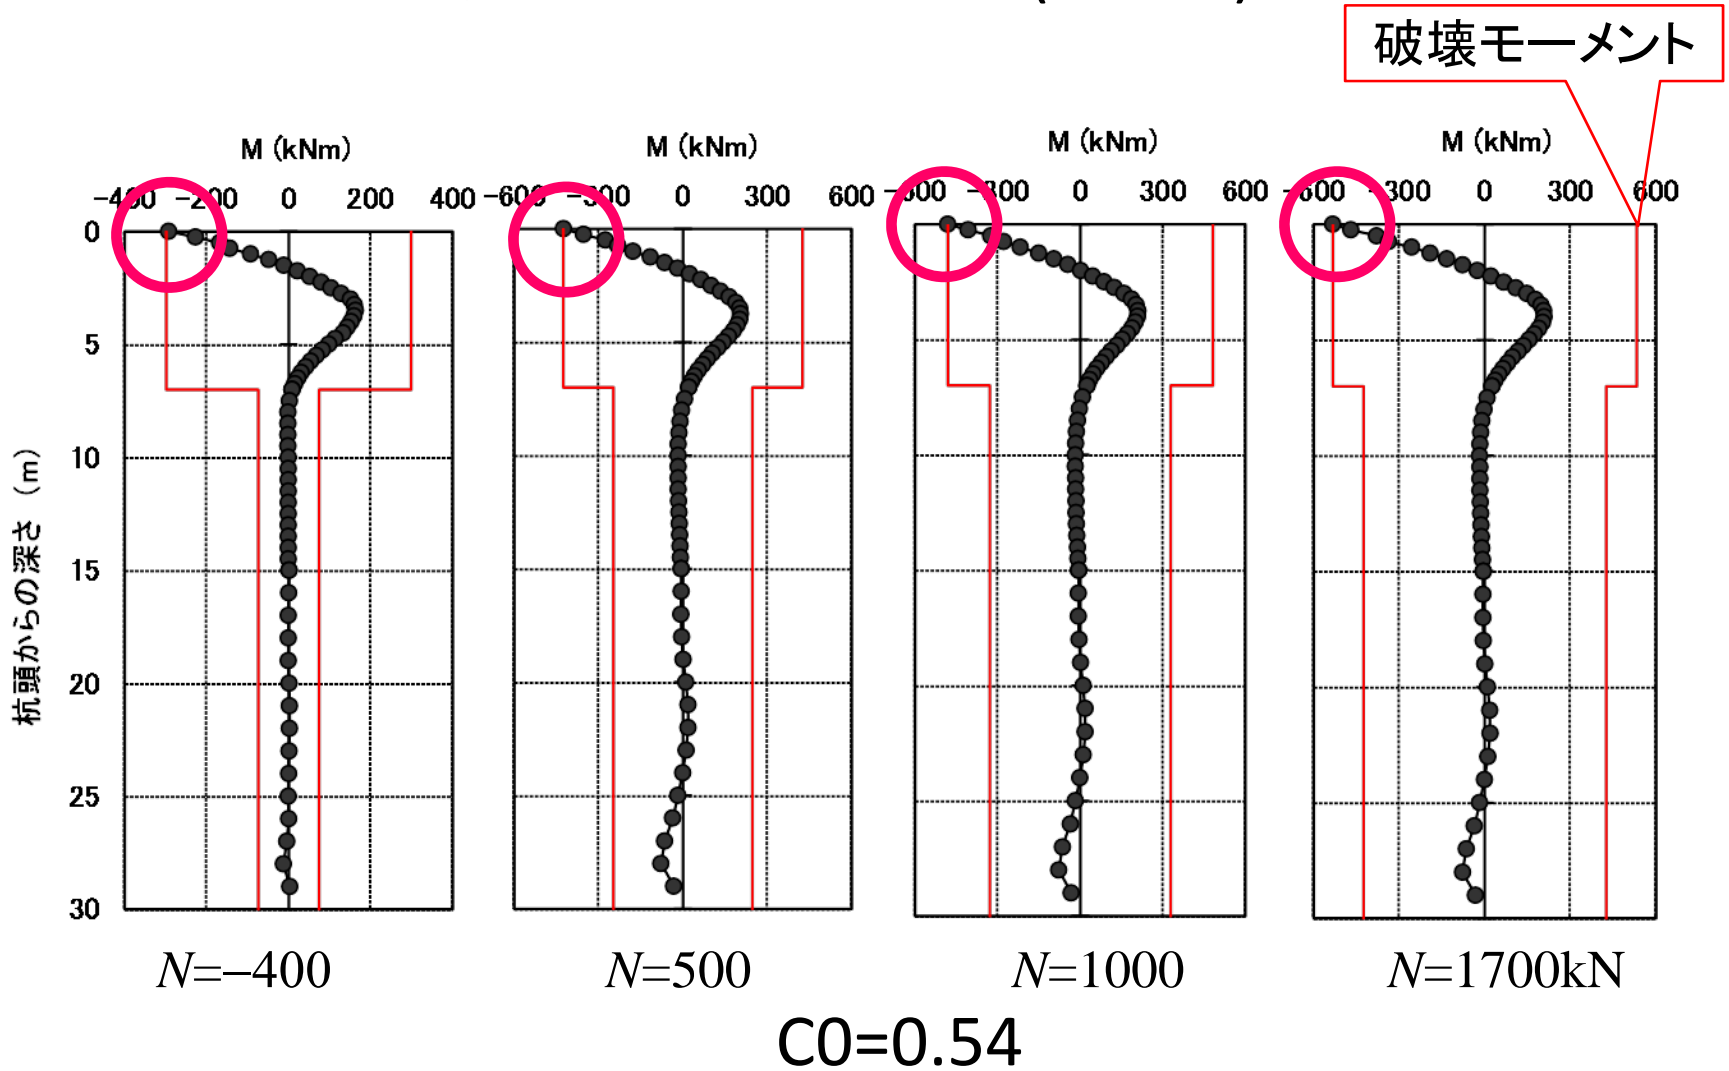
③ 詳細解析結果例(No.58)

→推定した地震動による解析結果は、No.58・No.14では被害を過大評価、No.6では過小評価である。
 入力損失や応力集中の可能性などの適切な評価が必要。
