# 改善箇所説明図

## 基準不適合発生箇所

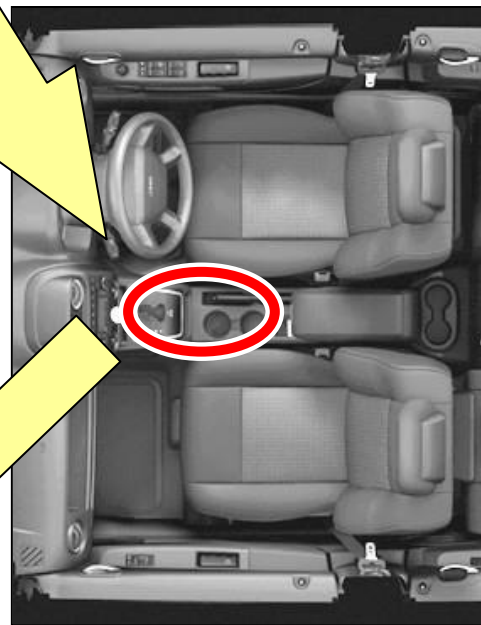
センタ・コンソール内部

乗員保護装置制御モジュール

乗員保護装置制御モジュールにおいて、制御プログラムが不適切なため、過大な電気負荷がかかった場合にアクティブ・ヘッドレスト用の電子回路が破損するものがある。そのため、追突による衝撃を受けた際に、アクティブ・ヘッドレストが作動しないおそれがある。

全車両、制御プログラムを書き換える、または、制御プログラムを書き換えた乗員保護装置制御モジュールに交換する。

識別： 助手席シート・レールの後部内側固定ボルト頭部に黄色ペイントを塗布する。
