改善箇所説明図

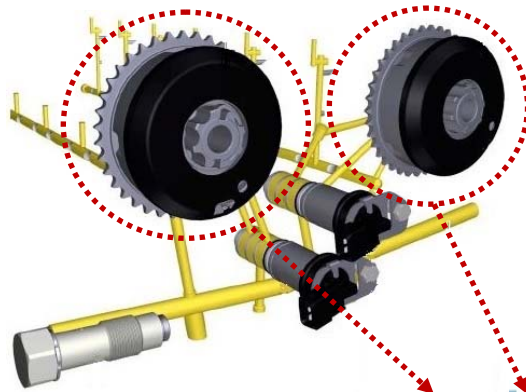
可変バルブ タイミング システム調整ユニット
(カムシャフト側：上図の裏側)

基準不適合箇所

インテーク側及びエキゾースト側の可変バルブ タイミング システムの調整ユニットにおいて、ボルトの強度が不足しているため、当該ボルトが破損することがある。そのため、システムが適切に作動せず、エンジン警告灯が点灯しエンジン不調となり、最悪の場合、走行中にエンジンが停止するおそれがある。

全車両、当該ボルトを対策品に交換する。また、当該ボルトに緩みや破損がある場合は、対策品のボルトを組み込んだ新品の調整ユニットに交換する。
