改善箇所説明図

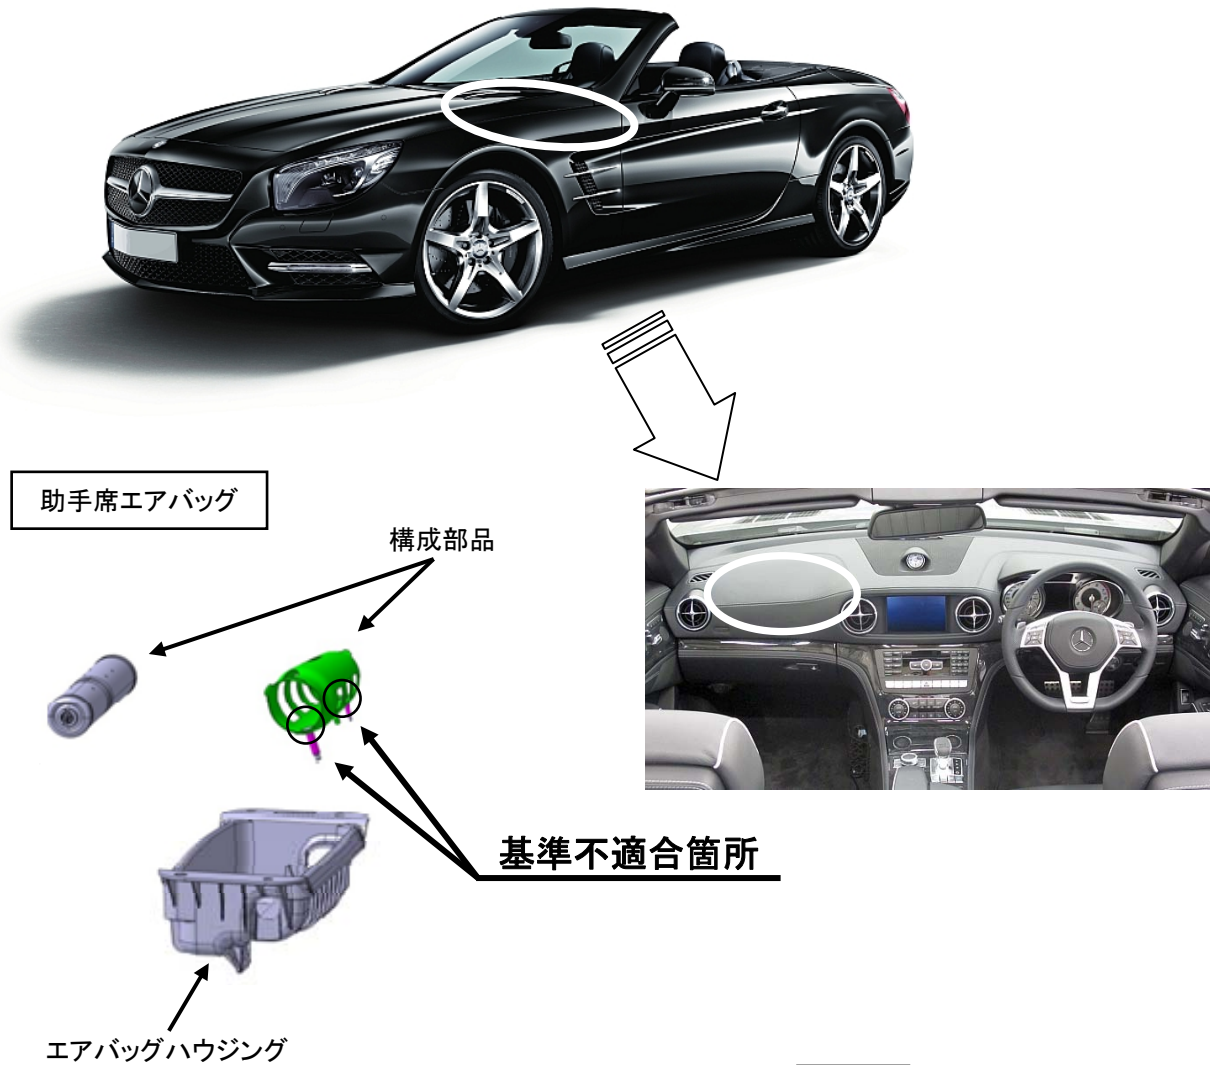
注： は交換作業を行う部品を示す

助手席エアバッグにおいて、構成部品の製造が不適切なものがある。そのため、衝突時にエアバッグが展開した際に構成部品がエアバッグハウジングから外れ、最悪の場合、外れた構成部品が乗員に当たるおそれがある。

改善の内容

全車両、助手席エアバッグを良品と交換する。
