改善箇所説明図

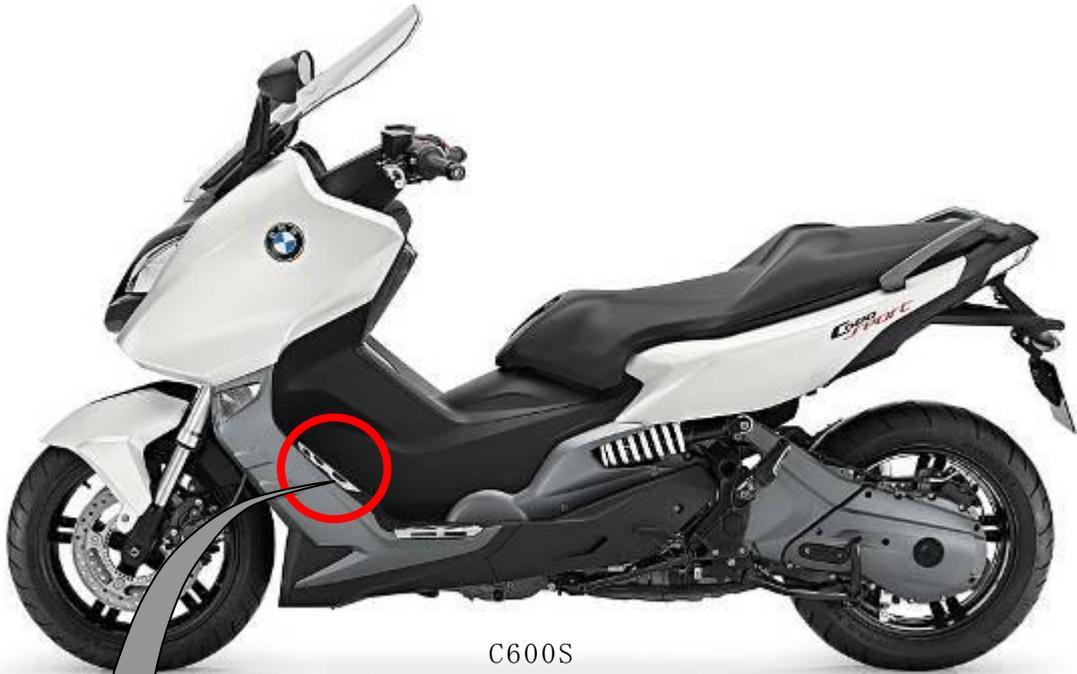
① タイミングチェーンテンショナー

注： は交換部品を示す

不具合の内容

エンジンのタイミングチェーンに張力を与えるテンショナーにおいて、製造が不適切なためテンショナーが早期に摩耗することがある。そのため、タイミングチェーンから異音が発生し、そのままの状態で使用を続けると、バルブタイミングがずれ、最悪の場合、走行中にエンジンが停止するおそれがある。

改善措置の内容

全車両、タイミングチェーンテンショナーを良品と交換する。

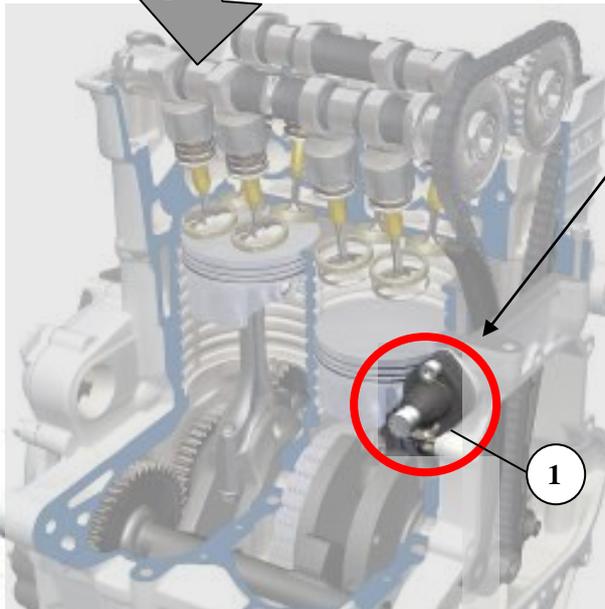
識別マーク(白点)

タイミングチェーンテンショナー上に白ペイントマークを付ける(図示とおりに)
