改善箇所説明図

K1300S

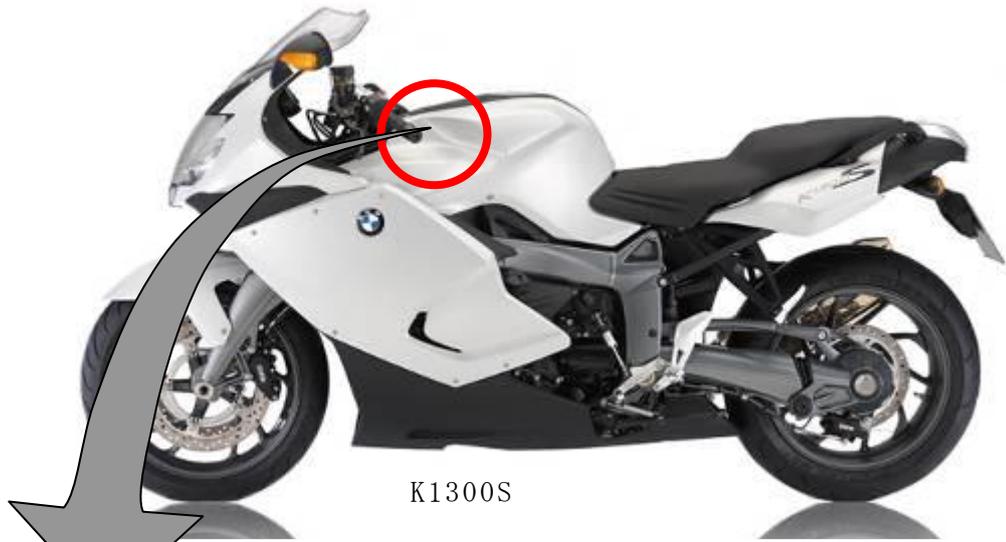
- ① 固定ボルト
- ② バッテリーホルダー
- ③ マイナスターミナル
- ④ プラスターミナル
- ⑤ バッテリー

不具合バッテリーの識別方法：
 バッテリー横の記号ステッカーを確認する。
 E3, F3, G3, H3, I3, J3, K3, L3, M3 の場合は交換対象である。

不具合の内容

バッテリーにおいて、内部構成部品が不適切なものがある。そのため、バッテリーの充電性能が低下することでエンジンが始動できないおそれがある。

識別マーク(白点)

バッテリー上に白ペイントマークを付ける(図示とおりに)

改善措置の内容

全車両、バッテリーを良品と交換する。
