## 改善箇所説明図

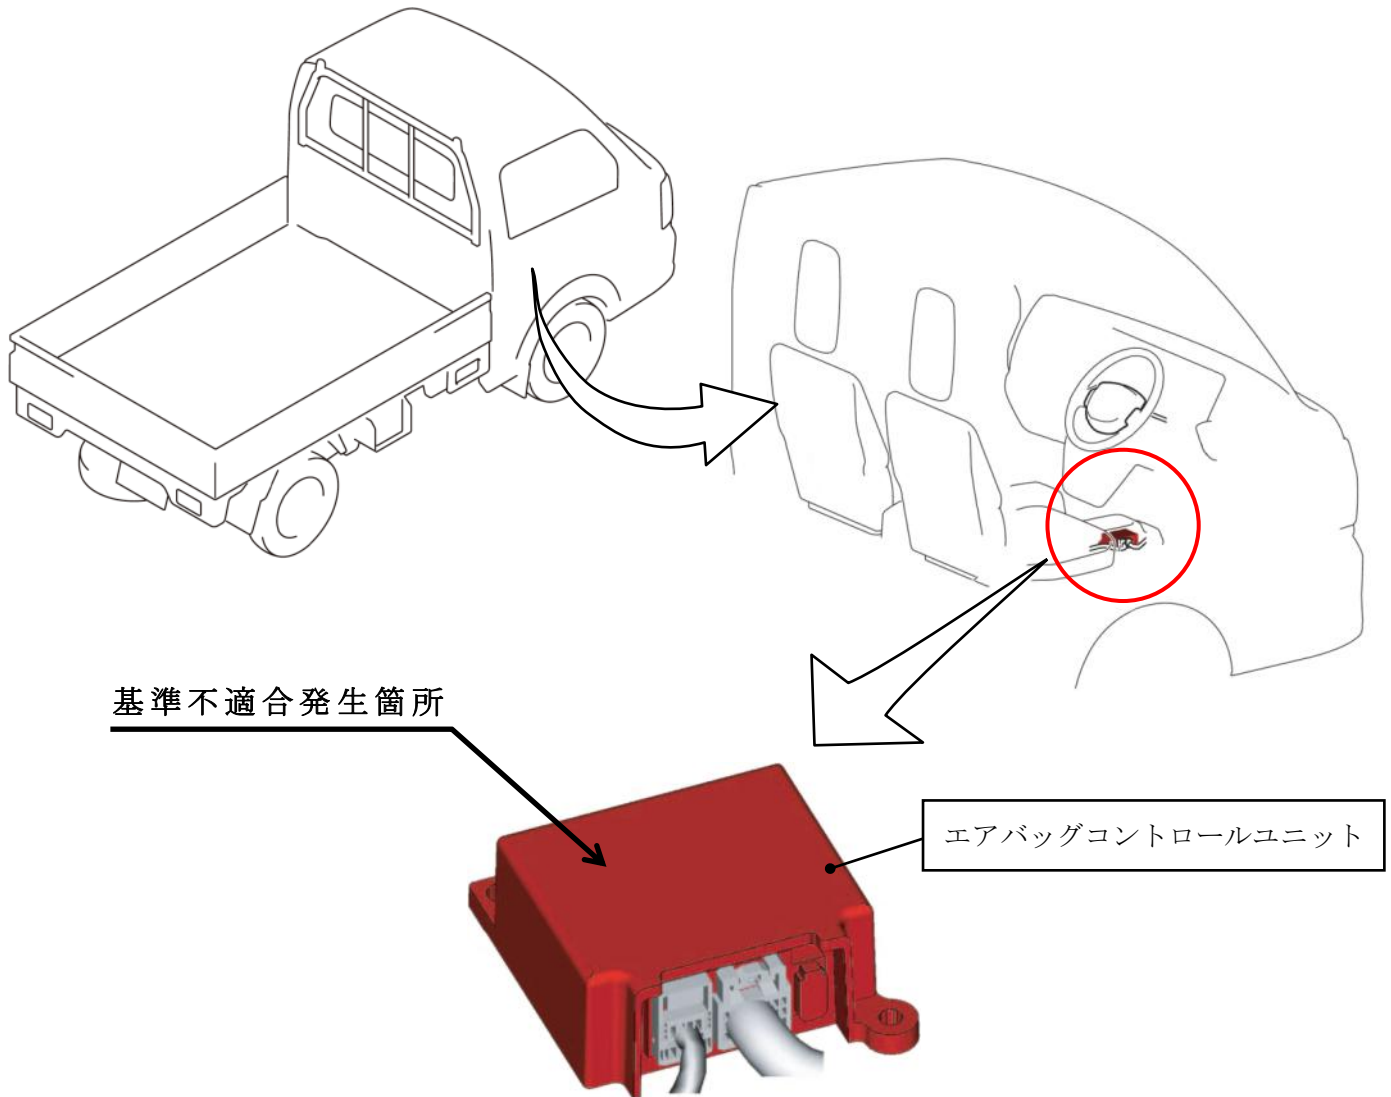
エアバッグコントロールユニット

基準不適合発生箇所

エアバッグコントロールユニットにおいて、加速度センサ IC が製造不良のため、エアバッグが作動不良となるものがある。そのため、警告灯が点灯し、衝突時にエアバッグが展開しない場合や、走行中などに誤展開するおそれがある。

全車両、エアバッグコントロールユニットの製造番号を確認し、該当する車両はエアバッグコントロールユニットを良品と交換する。

識別：ID プレートに黒色のシールを貼付する。
