改善箇所説明図

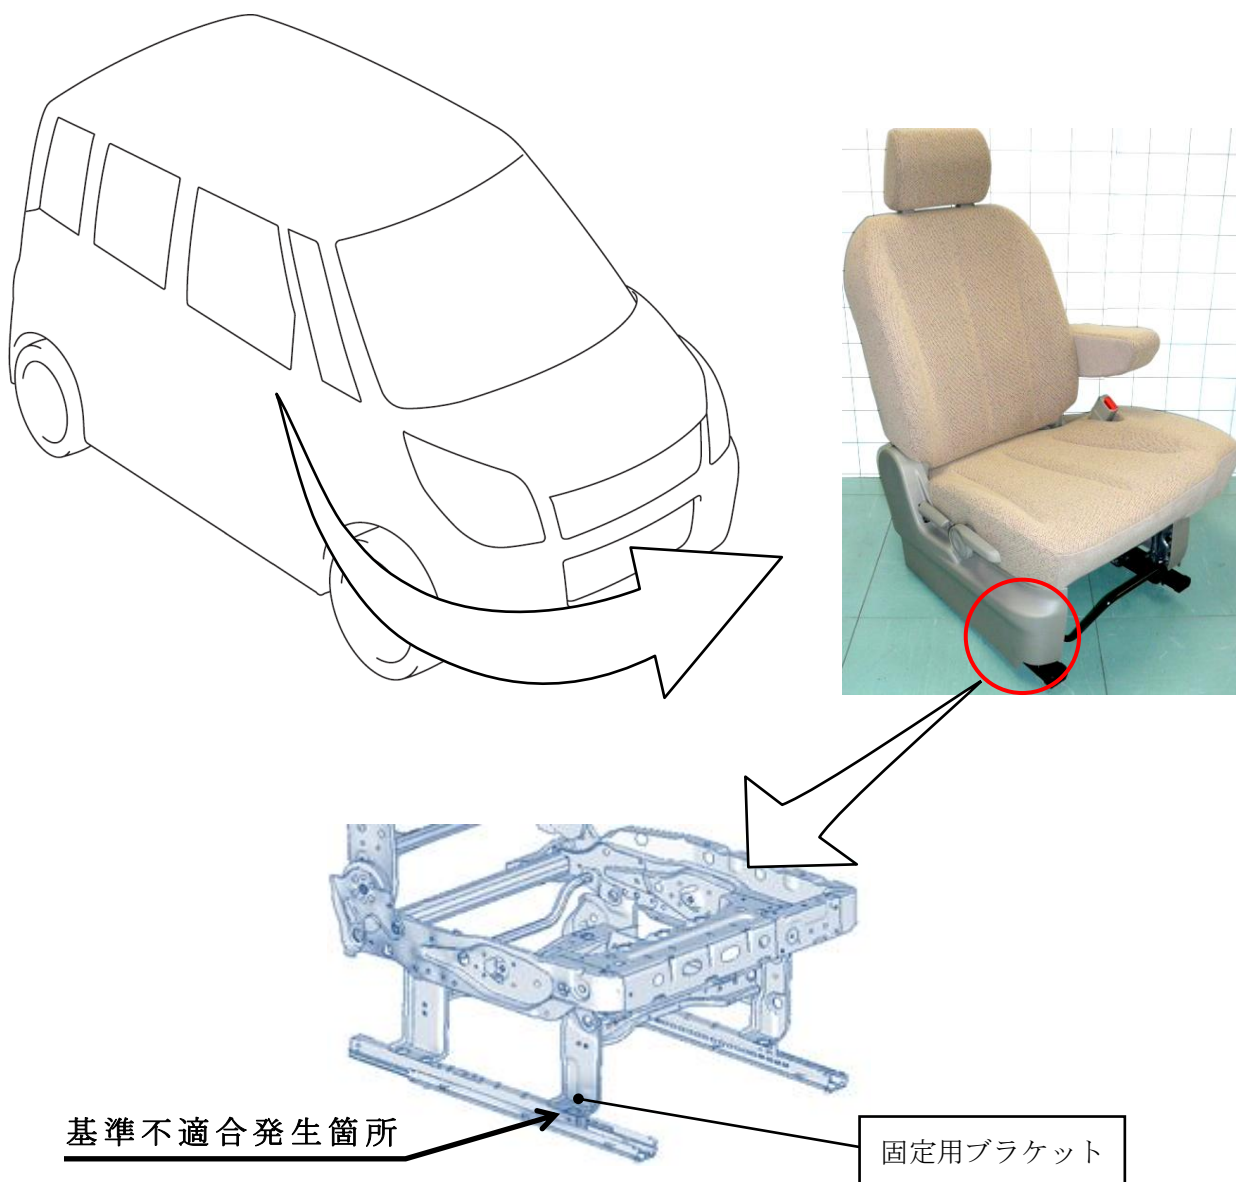
運転者席において、座席を車体へ固定するためのブラケットの強度が不足しているため、座席に繰り返し負荷がかかると、当該ブラケットに亀裂が入るものがある。そのため、そのまま使用を続けると、異音やガタが発生し、最悪の場合、当該ブラケットが破損して座席が傾き、正しい運転姿勢が取れなくなるおそれがある。

注： は、交換する部品を示す。

全車両、固定用ブラケットを対策品に交換する。

識別：ID プレートに緑色のシールを貼付する。
