# 改善箇所説明図

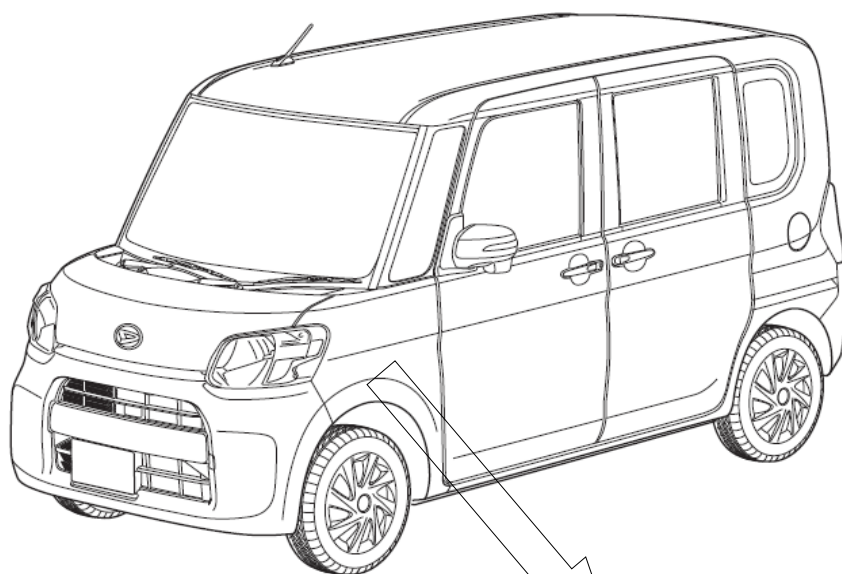
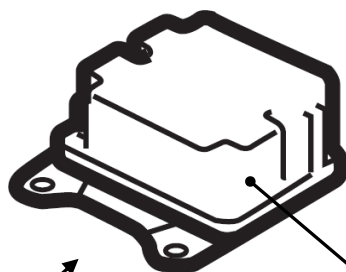
エアバッグ制御コンピュータ

基準不適合発生箇所

エアバッグ制御コンピュータにおいて、加速度センサの製造が不適切なため、当該センサ内部の展開信号を出力する回路に亀裂が生じ、回路が断線されることがある。そのため、エアバッグ展開信号を誤って出力し、意図せずエアバッグが展開するおそれがある。

全車両、エアバッグ制御コンピュータの製造番号を確認し、該当する車両はエアバッグ制御コンピュータを良品と交換する。

エンジンルーム内の右フロントストラット取付けナット付近に黄色ペイントを塗布する。
