改善箇所説明図

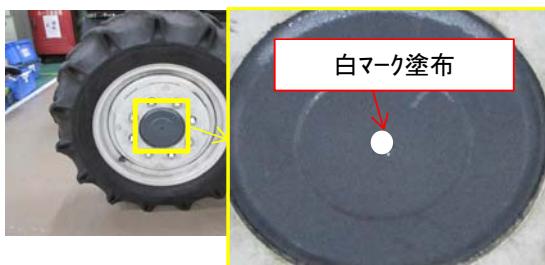
前車軸中央部に白マークを塗布する。
