東・中・西日本高速道路の更新計画について

平成27年1月15日

NEXCO東日本

東・中・西日本高速道路の更新計画

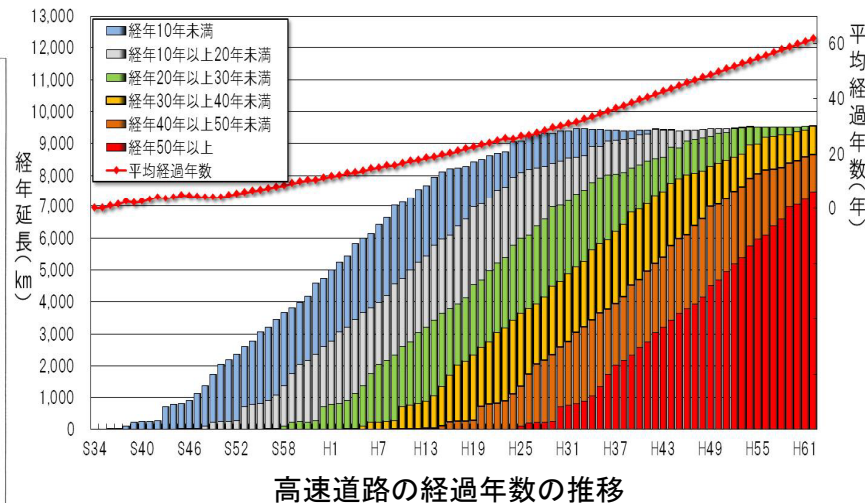
- 供用延長9,000kmのうち、供用から30年以上経過した延長が約4割(3,700km)。
- 橋梁やトンネルなどの構造物についても、30年以上経過している延長が橋梁で約4割、トンネルで約2割を占めており、経年劣化のリスクの高まりが懸念される。

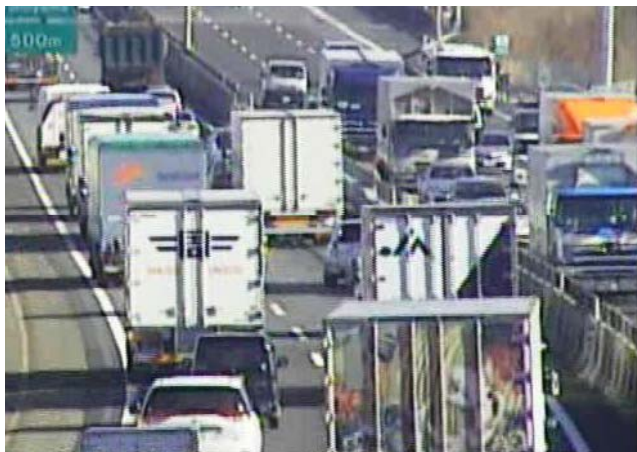
大型車両の増加

○ 大型車交通が増加するとともに、車両諸元に関する規制緩和により車両の総重量が増加傾向。また、大型車取締り台数の約25%(NEXCO3会社調べ)が総重量等を超過している違反車両。

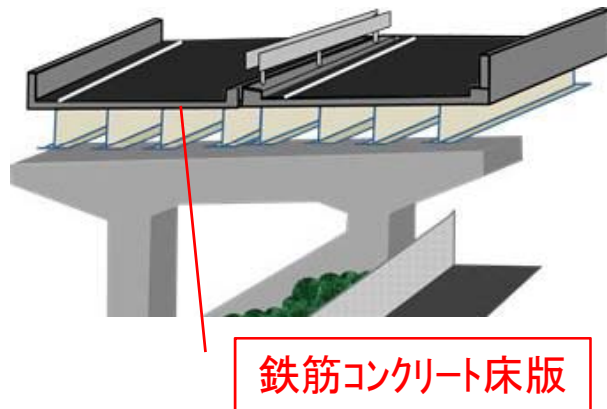
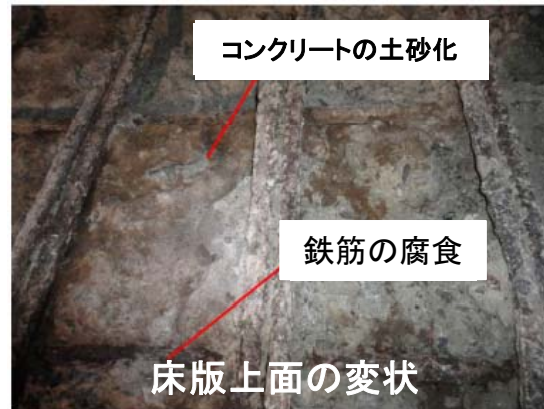
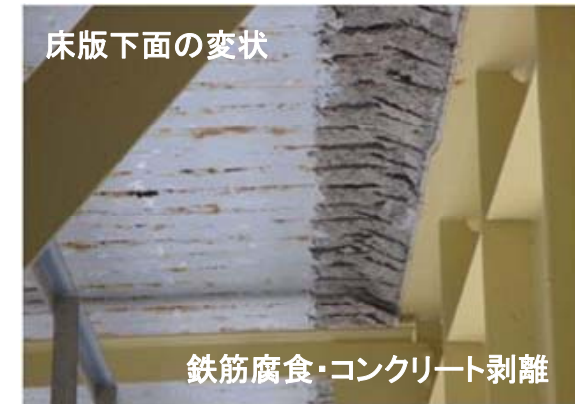
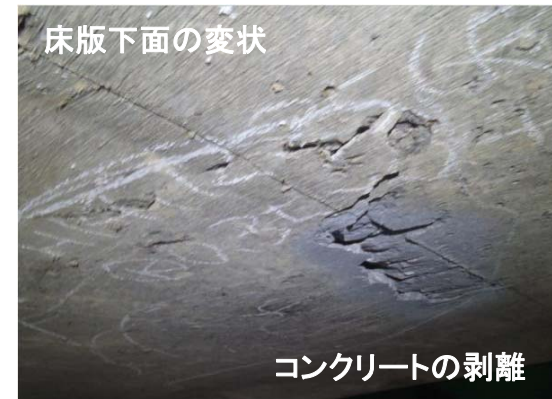
橋梁(鉄筋コンクリート床版)の主な変状

○ 経過年数の増加に伴う老朽化の進展、並びに厳しい使用環境により著しい変状が顕在化。

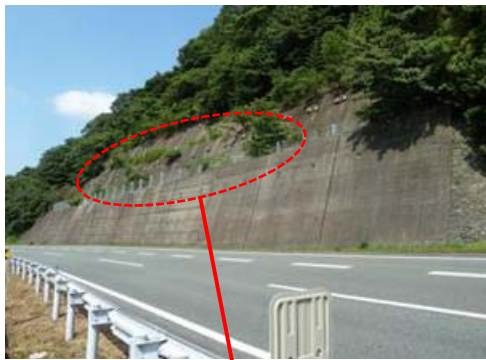
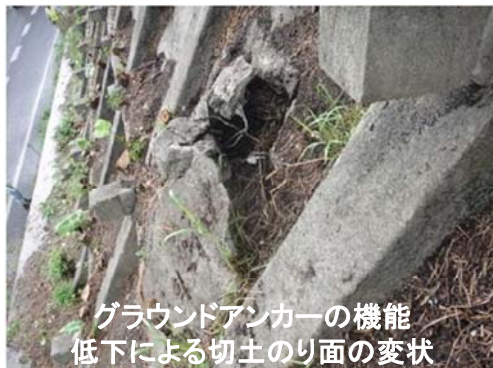
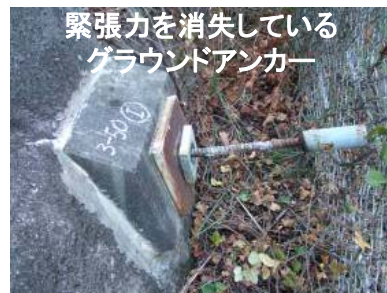
土構造物(グラウンドアンカー)の主な変状

○ 旧基準の設計・施工による影響や地盤材料の風化・劣化などによる変状が発生。

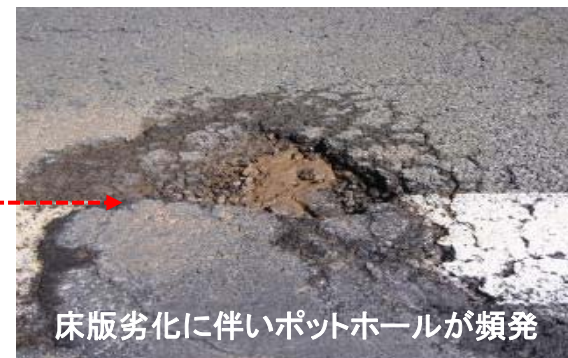
これまでの補修状況

- 床版増厚などの部分的補修等を繰返し実施
 - ・H10年 床版増厚+床版防水工
 - ・H18年 舗装補修+床版防水工

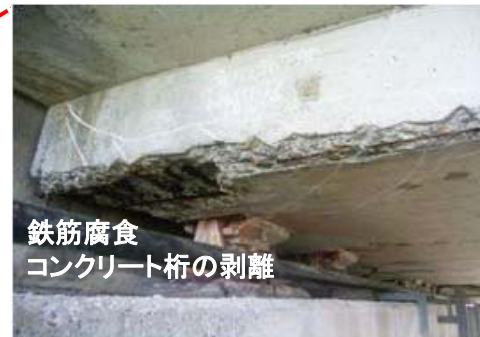
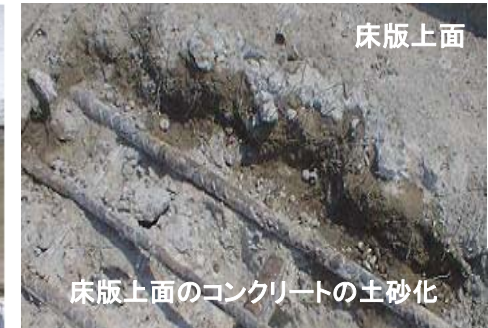
- 高度経済成長期の建設需要の増大に伴い、コンクリートの骨材として用いる河川砂が枯渇し、やむなく海砂を使用したことにより塩害が発生していることに加え、重交通(H25年度33,000台/日平均)による疲労の影響を受けている。
⇒ 繰返し損傷を受けている箇所の部分的補修を実施しているが、架橋から約40年が経過し、通常の修繕ではコンクリートの剥離や鉄筋露出、土砂化が進行

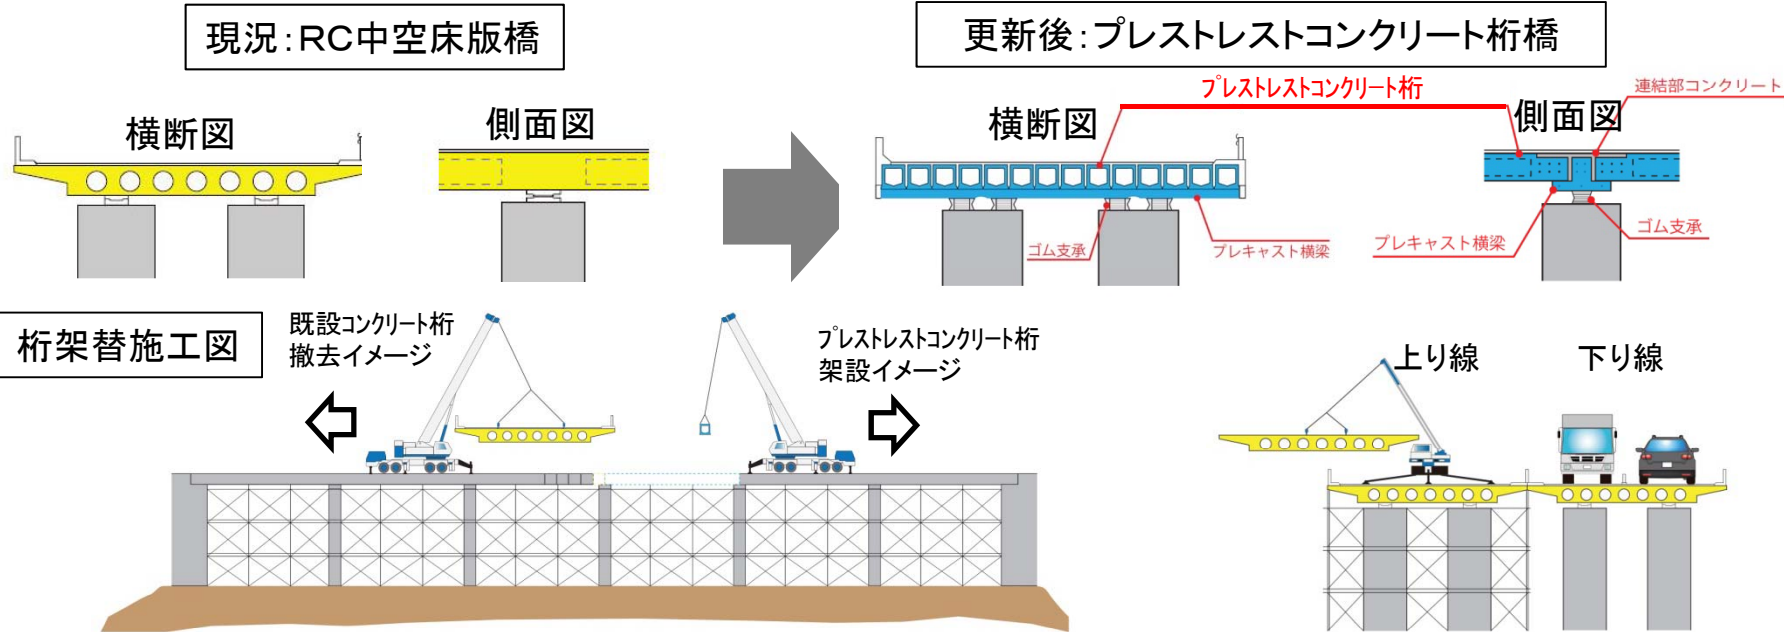
- 鉄筋コンクリート桁をより耐久性が高いプレストレストコンクリート桁へ架け替え。
- 工事による交通影響を軽減させるため、対面通行規制により片側ずつ順番に架け替え。

- STEP① 対面通行規制 (昼夜連続)
- STEP② 架台設置
既設コンクリート桁撤去
- STEP③ プレストレストコンクリート桁架設
- 連結部コンクリート打設
壁高欄、伸縮装置設置
高性能床版防水工
舗装工、交通安全施設工

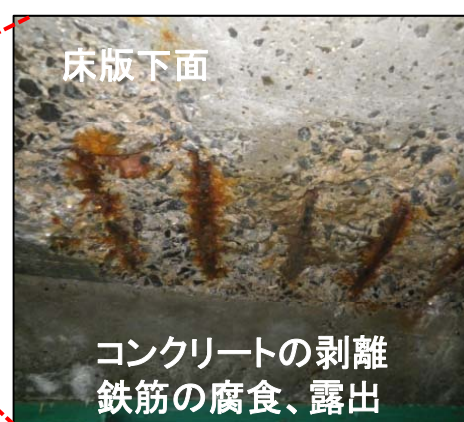
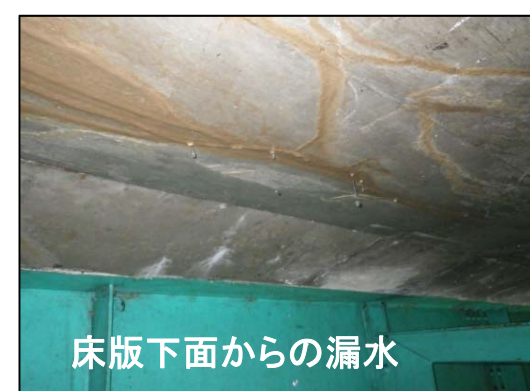
- 大型車交通(H25年度 33,000台/日平均, 大型車混入率25%)による疲労に加え、冬期に凍結防止剤(塩化ナトリウム)を散布していることに起因する塩害が発生。
⇒ 床版増厚や部分打換えなどの補強、補修を繰返し実施しているが、架橋から約40年が経過し、通常の修繕ではコンクリート床版のひび割れや剥離などが進行

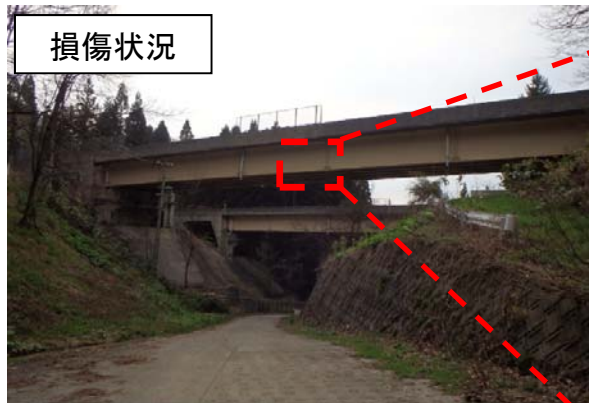
損傷状況

コンクリートの浮き、剥離

床版下面の漏水による塩害損傷状況

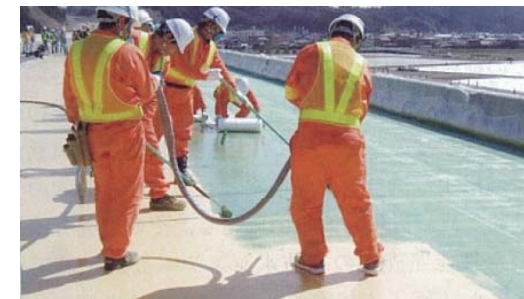
対策イメージ

⇒ 橋梁の床版を劣化させる路面からの水、塩化物イオンのコンクリートへの浸透を遮断するため、高性能床版防水工を施工し、変状の進行や新たな変状の発生を抑制

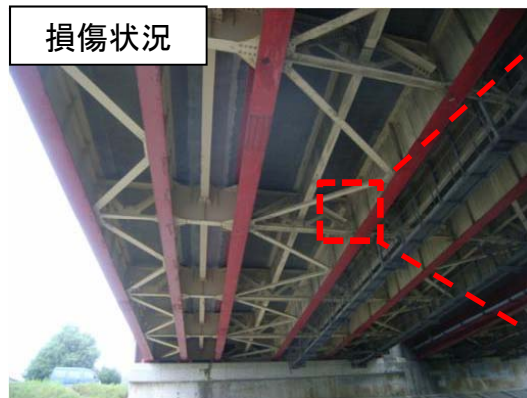
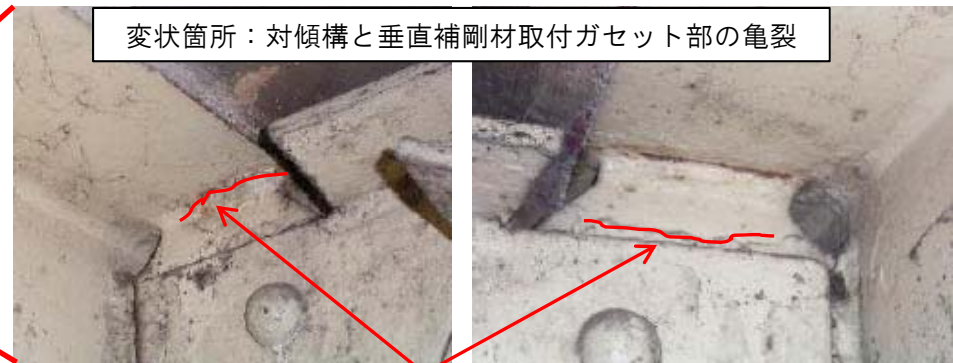
損傷状況

変状箇所：対傾構と垂直補剛材取付ガセット部の亀裂

溶接部の亀裂

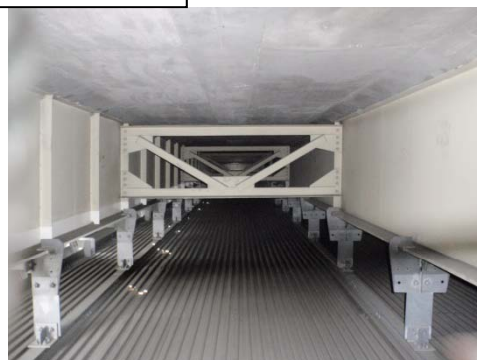
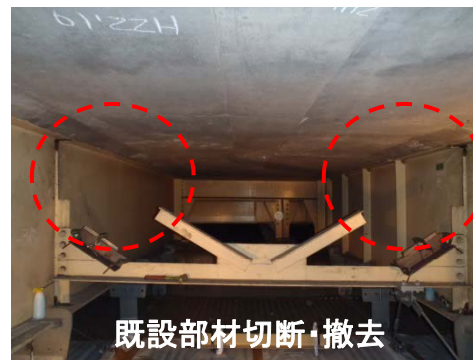
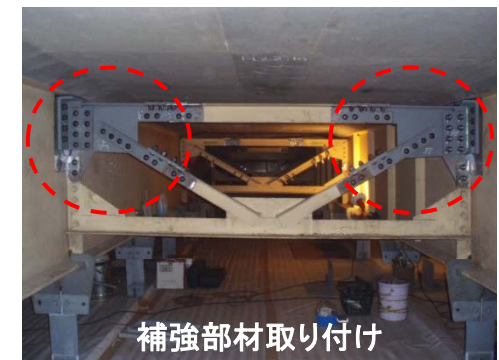
対策イメージ

STEP1

既設部材切断・撤去

STEP2

補強部材取り付け

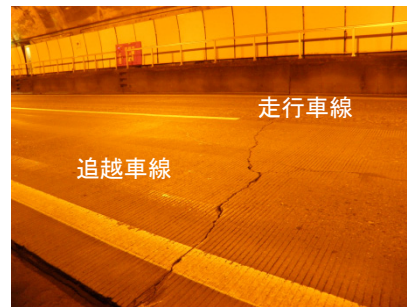
損傷状況

路面隆起によるクラック

路面隆起による段差

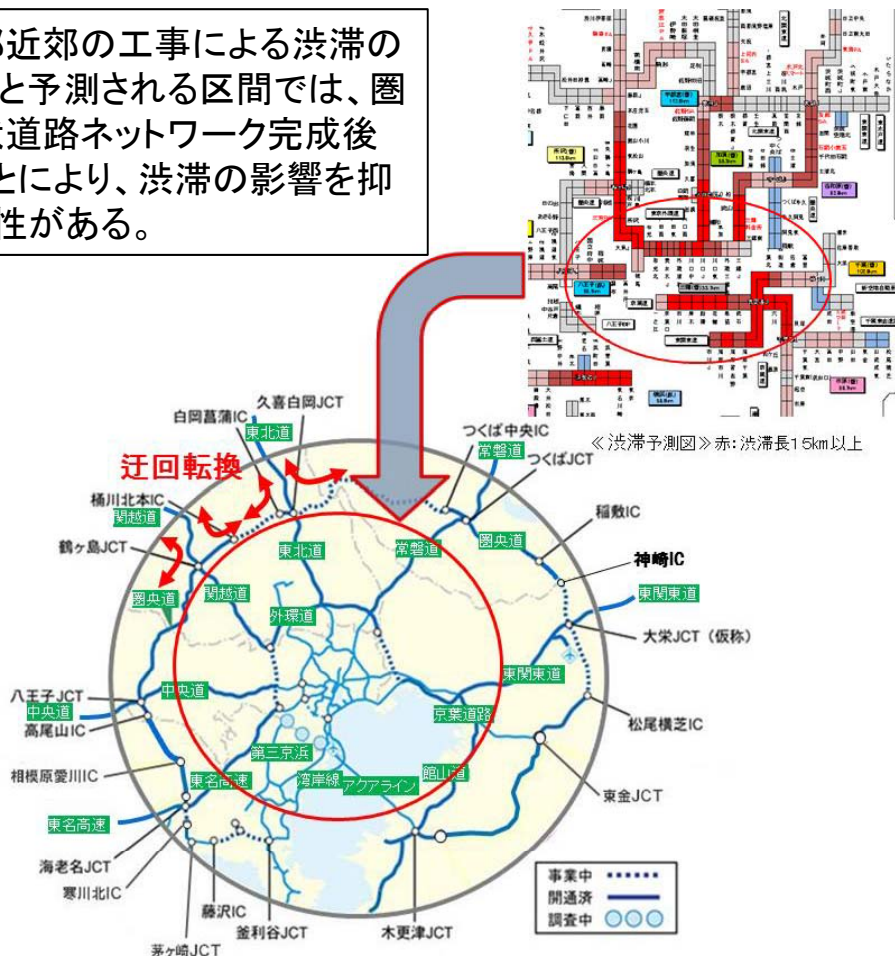
■ 高速道路ネットワーク完成による迂回転換の例

関東の都市部近郊の工事による渋滞の影響が大きいと予測される区間では、圏央道等の環状道路ネットワーク完成後に実施することにより、渋滞の影響を抑制できる可能性がある。

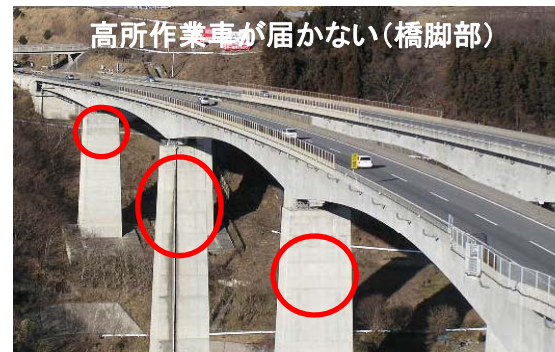
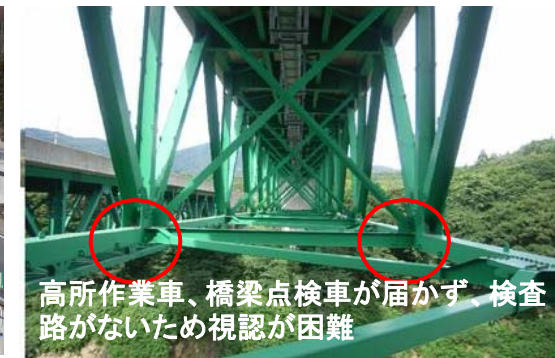
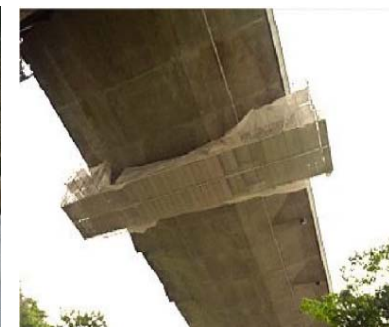
■近接困難箇所

・近接困難箇所への近接方法

(橋梁点検車)

(ロープアクセス)

(仮設点検足場)
