## 改善箇所説明図

### 不具合箇所 制動装置 (フロントブレーキマスターシリンダー)

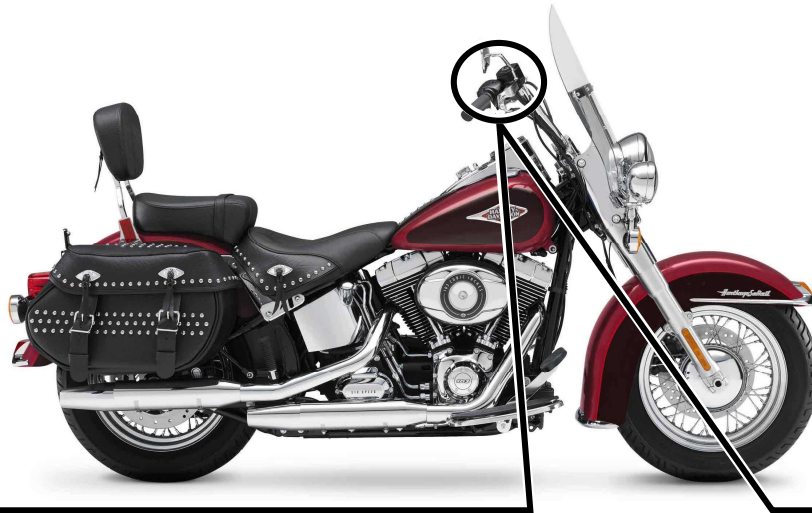
マスターシリンダーバンジョーボルト部分

バンジョーボルト穴のネジ部分の腐食

フロントブレーキマスターシリンダーにおいて、リザーバータンクのねじ山加工後の洗浄が不適切なため、当該部に異物が付着しているものがある。そのため、そのままの状態で使用を続けると、異物によって当該部が腐食してブレーキ液が漏れ出し、制動力が低下するおそれがある。

↑  
内部洗浄、点検後、必要  
であればマスターシリン  
ダーを交換

全車両、フロントブレーキマスターシリンダー内部を点検し、異常がある場合は、良品のフロントブレーキマスターシリンダーに交換する。

異常が無い場合は、フロントブレーキマスターシリンダーの洗浄を行う。
