平成26年度 歴史的風致維持向上推進等調査

「景観維持・保全のための木造建築物の温熱環境の改善及び耐震性の
向上等による利活用促進の検討（めむろ建築・まちづくり研究会）」

報 告 書

国土交通省都市局

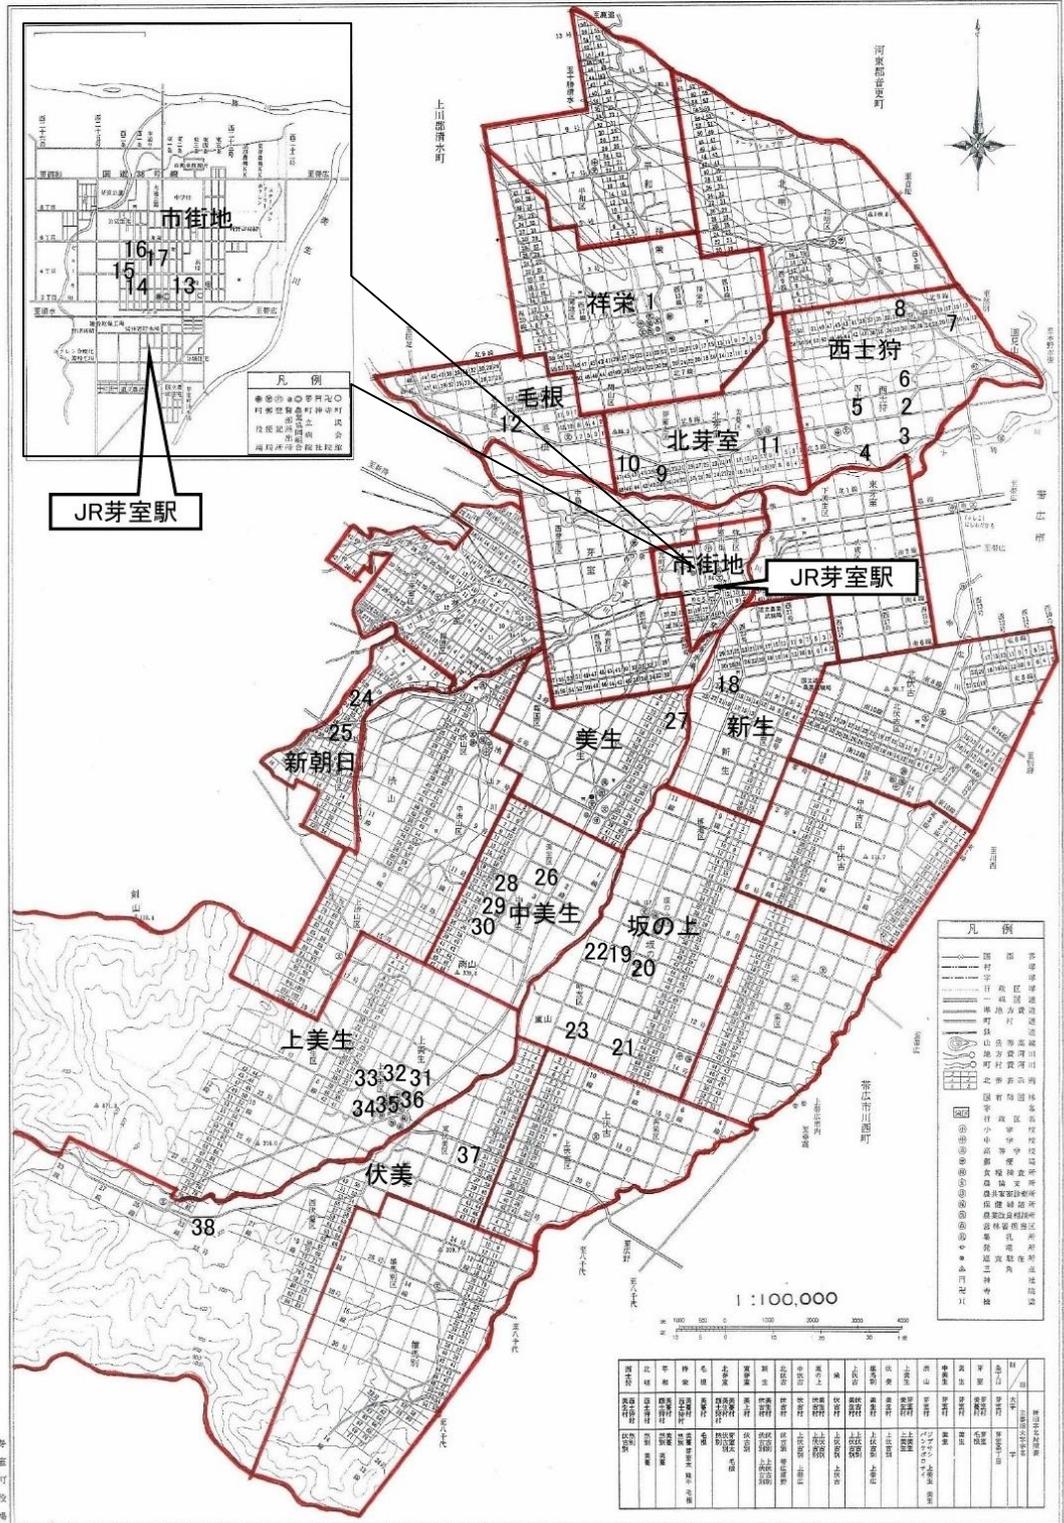
図 1-3 調査物件位置図

芽室町の開拓の歴史から各集落の入植時期を把握した。この結果を基に各集落に出向き、入植者の木造住宅等と推測した物件について建物の内外部の特徴を記録した。また、町で保管している建築申請台帳等から築年数や所在地番を把握し、調査物件リスト（表 1-2）及び位置図（図 1-3）を作成した。

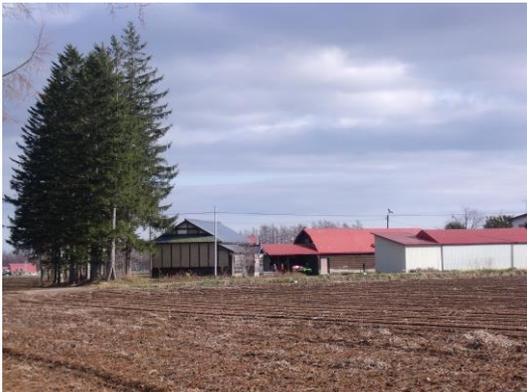
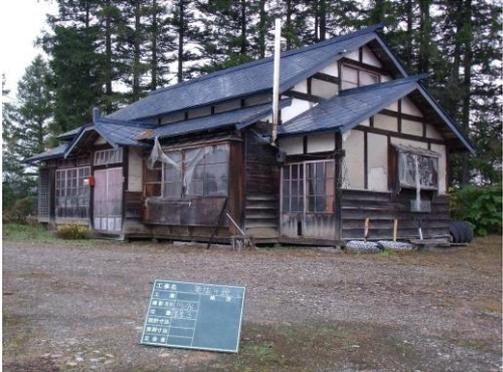
歴史的地域資産調査シート			番号 28	
現用途	農家物置	旧用途	農家住宅	
所在地	中美生 4 線			
建築年	明治・ <u>大正</u> ・昭和	13 年	面積	35 坪
沿革	岐阜県から入植			
構造概要	<u>木造</u> ／木骨石造／石造／レンガ造／コンクリート造／コンクリートブロック造／鉄骨造／その他（ ）			
様式	<u>和</u> ・洋・折衷・その他（ ）			
形式	<u>平家</u> ・（ ）階建			
外壁	板貼り・ <u>土塗り壁</u> ・モルタル・その他（ ）			
基礎	なし・ <u>束石</u> ・布基礎・その他（ ）			
屋根	<u>鉄板葺き</u> ・その他（ ）			
建物状況	非常に良い／まあ良い／普通／ <u>不良</u> ／非常に不良			
改修履歴	<u>なし</u> ・あり（昭和・平成 年に改修） 改修部分（屋根・外壁・窓・内装・設備）			
その他

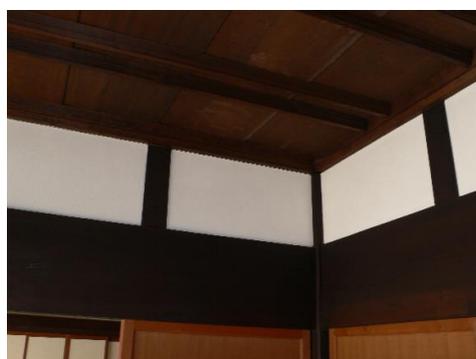
写真 1-3 旧 B 邸の差鴨居

入植者の住宅内部には、富山県と岐阜県ともに「差鴨居」がある。「差鴨居」とは、普通よりも背の高い鴨居で、柱にほぞ差しをし、柱間の広い部分に梁のように構造体として用いられる。その他に、富山県様式の住宅では積雪荷重を考慮しているため、1辺が30cm以上もある太い梁を井桁状に組む、富山県の伝統構法「桝の内」が用いられている。「桝の内」は居間など生活空間に高い吹き抜けを造り、その住宅を構成する部材の中では高級な材料が用いられる。

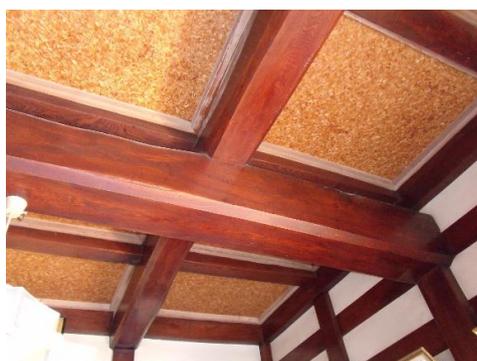
写真 1-5 T 邸の桝の内 (富山県)

芽室町で調査した住宅にも使用頻度の高い南側の和室に「桝の内」が配置されていた。(写真 1-5・1-6・図 1-6・1-7)

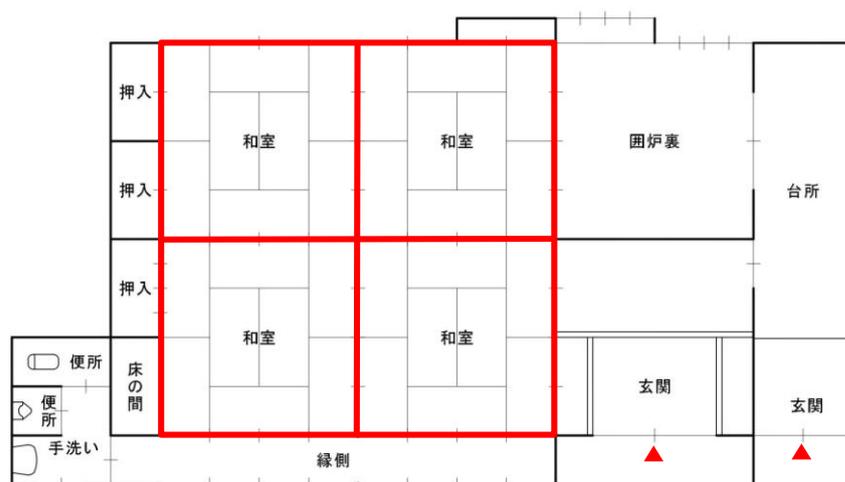
図 1-8 岐阜県からの入植者住宅 (B 邸)

間取りの特徴は、富山県と岐阜県からの入植者住宅ともに共通している。連続する「田の字型」の和室は、建具を取り外すと大広間となり、冠婚葬祭に対応できる間取りである。また、当時の農家住宅は井戸水を使用していたため、外部から直接台所に搬入するための台所専用の玄関（勝手口）を設けている。便所は住宅内にはなく、敷地内に別棟であることが多い。

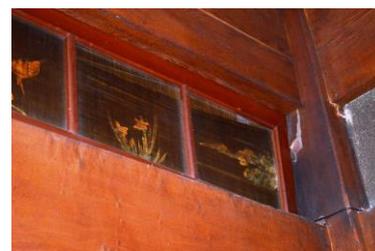
- ・仏間、座敷の糸ガラス欄間
- ・座敷の床柱は黒壇
- ・十勝の入植農家で唯一の洋風意匠
- ・繊細なデザインの建具
- ・階段や欄間などの内部造作の意匠の質が高い
- ・外壁は真壁造りの土塗り壁（白漆喰）

写真 2-2 糸ガラス欄間
（細い糸状のガラスを編込んで板状にしたもの）

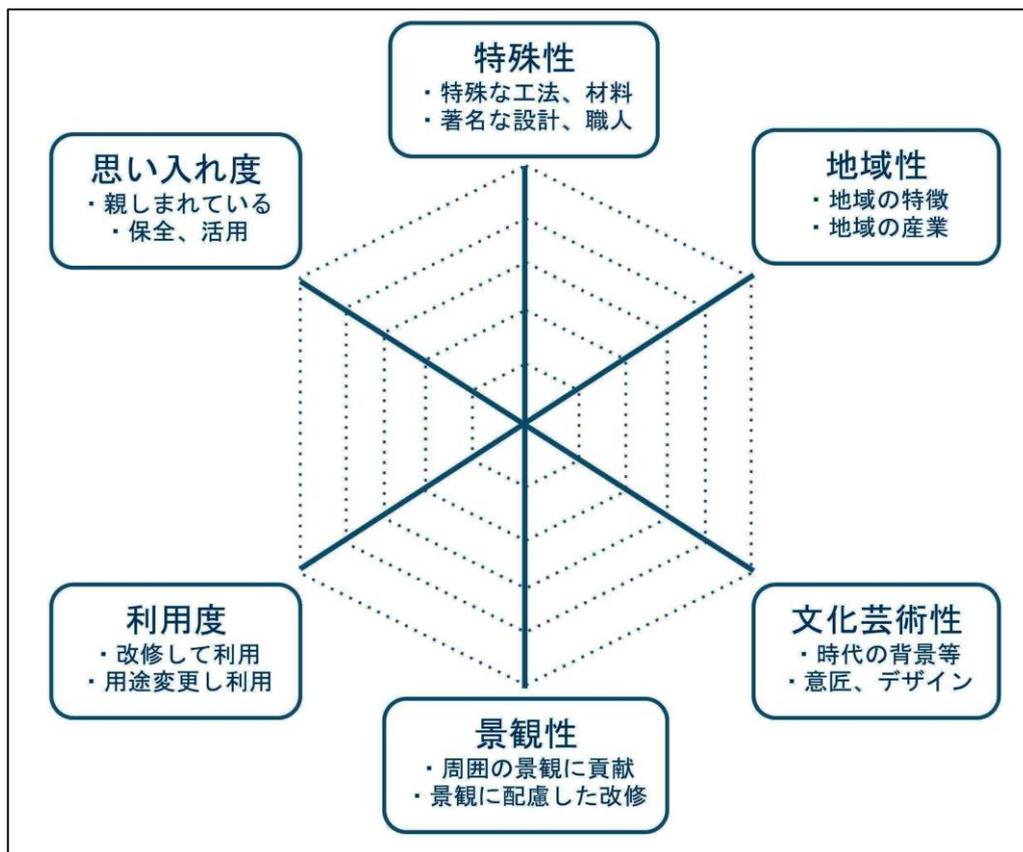
図 2-3 歴史的価値評価レーダーチャート

各項目を5段階で評価したものをレーダーチャートで表すようにし、評価対象ごとにどのような特徴があるのか、傾向把握がしやすいように、評価の可視化を行った。

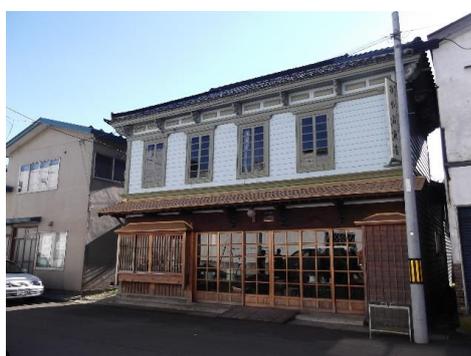
写真 3-1 外観

特徴：1階が和風で2階が洋風の典型的な上下和洋折衷様式の町屋である。
数少ない明治30年代の貴重な遺構となっている。

改修内容：歴史的町並みを損なわない改修方法として、内外壁の板を一時取り外し、断熱材（グラスウール密度24kg、厚さ100mm）充填後に復旧する工法を選択した。床・天井及び開口部（窓など）の断熱改修は行っていない。

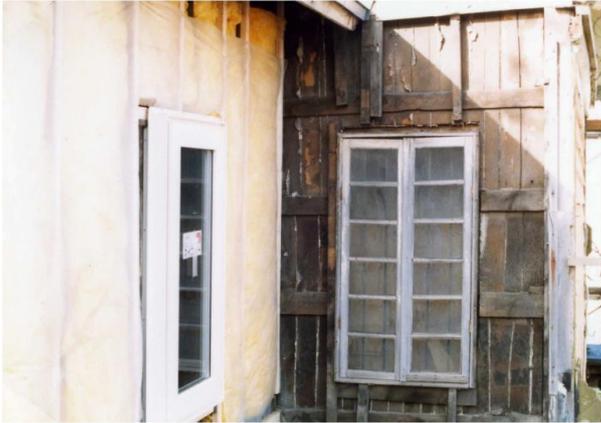
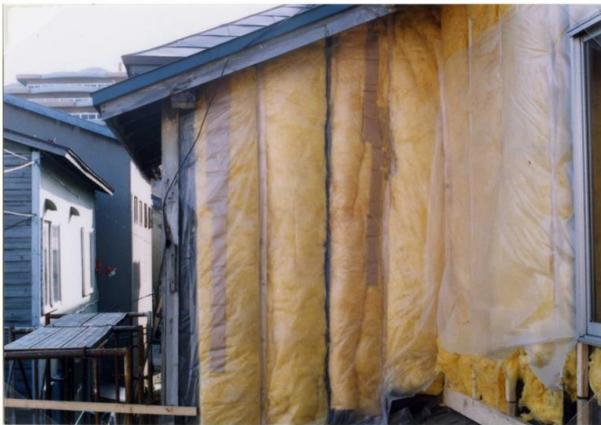
写真 3-3 壁（断熱材充填）

壁 グラスウール充填
外壁側から施工

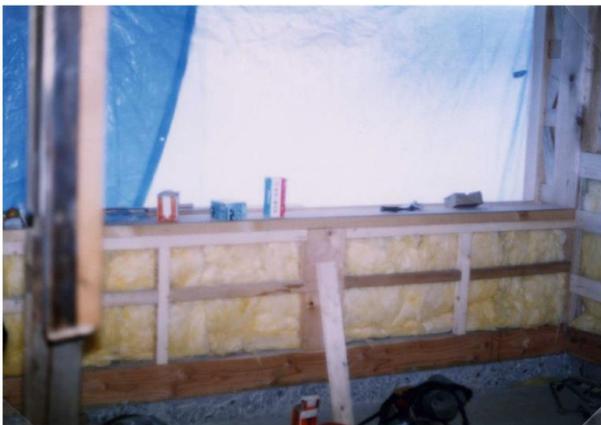
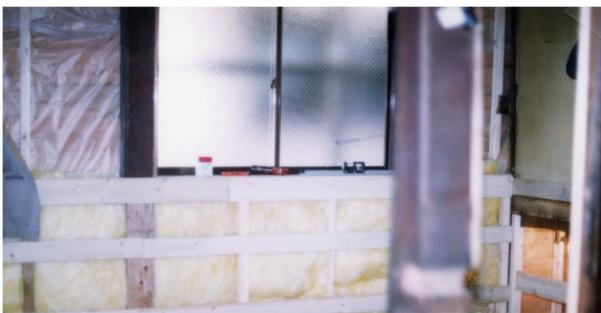
壁 グラスウール充填
建物内部から施工

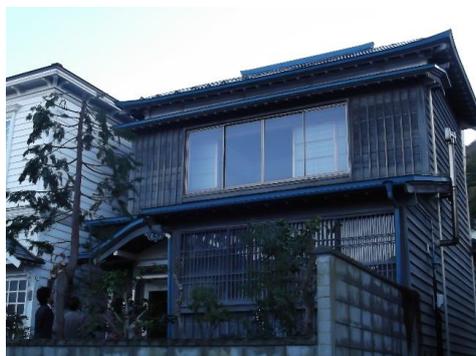
その他 → 樹脂製内窓設置、熱交換型換気設備設置

写真 3-4 外観

次に視察を行った旧三浦家住宅（伝統的建築物）は断熱改修に必要なすべての改修を行っている。外部開口部の改修では、既存の建具をそのままにし、内側に樹脂製内窓を新たに取り付けているので、外観は歴史的町並みを保持している（写真 3-4）。内部においては、現代の建具による改修を行ったが、色彩に配慮することで、気にならない範囲であった（写真 3-5）。所有者からの聴き取りでは、改修前と改修後では、断熱性能が高まったことで、室内環境が改善され、温熱環境は大幅に向上した。また、樹脂製内窓を取り付けて気密性を高めたことにより、結露の発生を懸念されていたので、熱交換型換気設備を設置し、結露対策も同時に行ったとの回答であった。

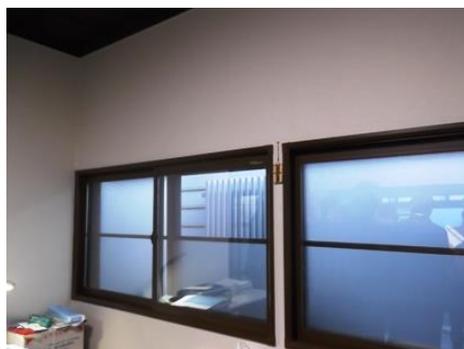
写真 3-5 開口部（内部から見る）

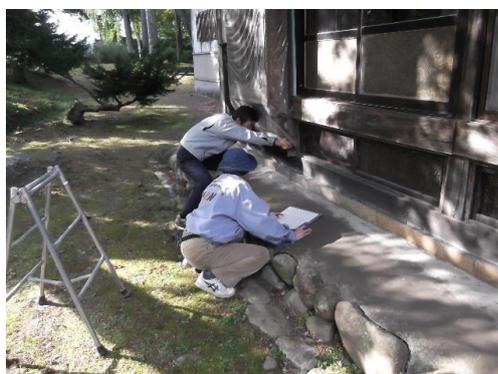
写真 4-2 実測調査

- 平面図を作成するため、間取りの寸法、開口部寸法をコンベックス（巻尺）で測定し、方眼紙に記入
- 展開図を作成するため、歴史的価値のあるガラス・欄間・階段・床の間等の寸法を測定し、方眼紙に記入
- 配置図を作成するため、平面測量法で建築物の測定
- 矩計図を作成するため、小屋裏を確認し、方眼紙に記入
- 建築物の傾きを測定するため、四隅の傾きを下げ振りで測定

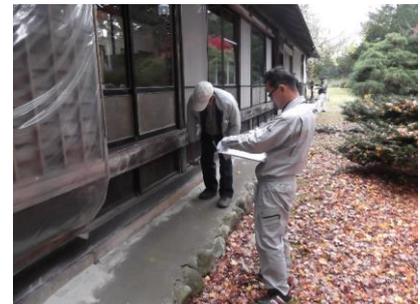
写真 4-6 劣化調査

- 打診を行い、土台・柱の腐朽の有無を調査
- 屋根垂木・野地板の腐朽を目視で調査
- 木材の亀裂の幅を計測
- その他の不具合箇所を調査

- 壁の水浸み跡の有無を調査
- 壁・柱・梁・天井の腐朽を目視で調査
- 継手・仕口の抜けがないか目視で調査
- 地震時に落下しそうなものがないか目視で調査
- その他不具合箇所を調査

- 土台の一部に腐朽あり
- 外壁の腰壁に劣化
- 内部天井に水浸み跡あり
- 柱や梁の一部に亀裂あり

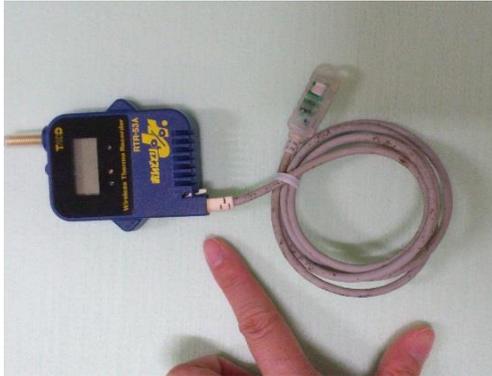
写真 4-7 温度センサー

モデル建築物の断熱性能を推測するため、温度測定センサー（写真 4-7）をモデル建築物に設置して、冬期間（11月から1月）室温・外気温を測定した。

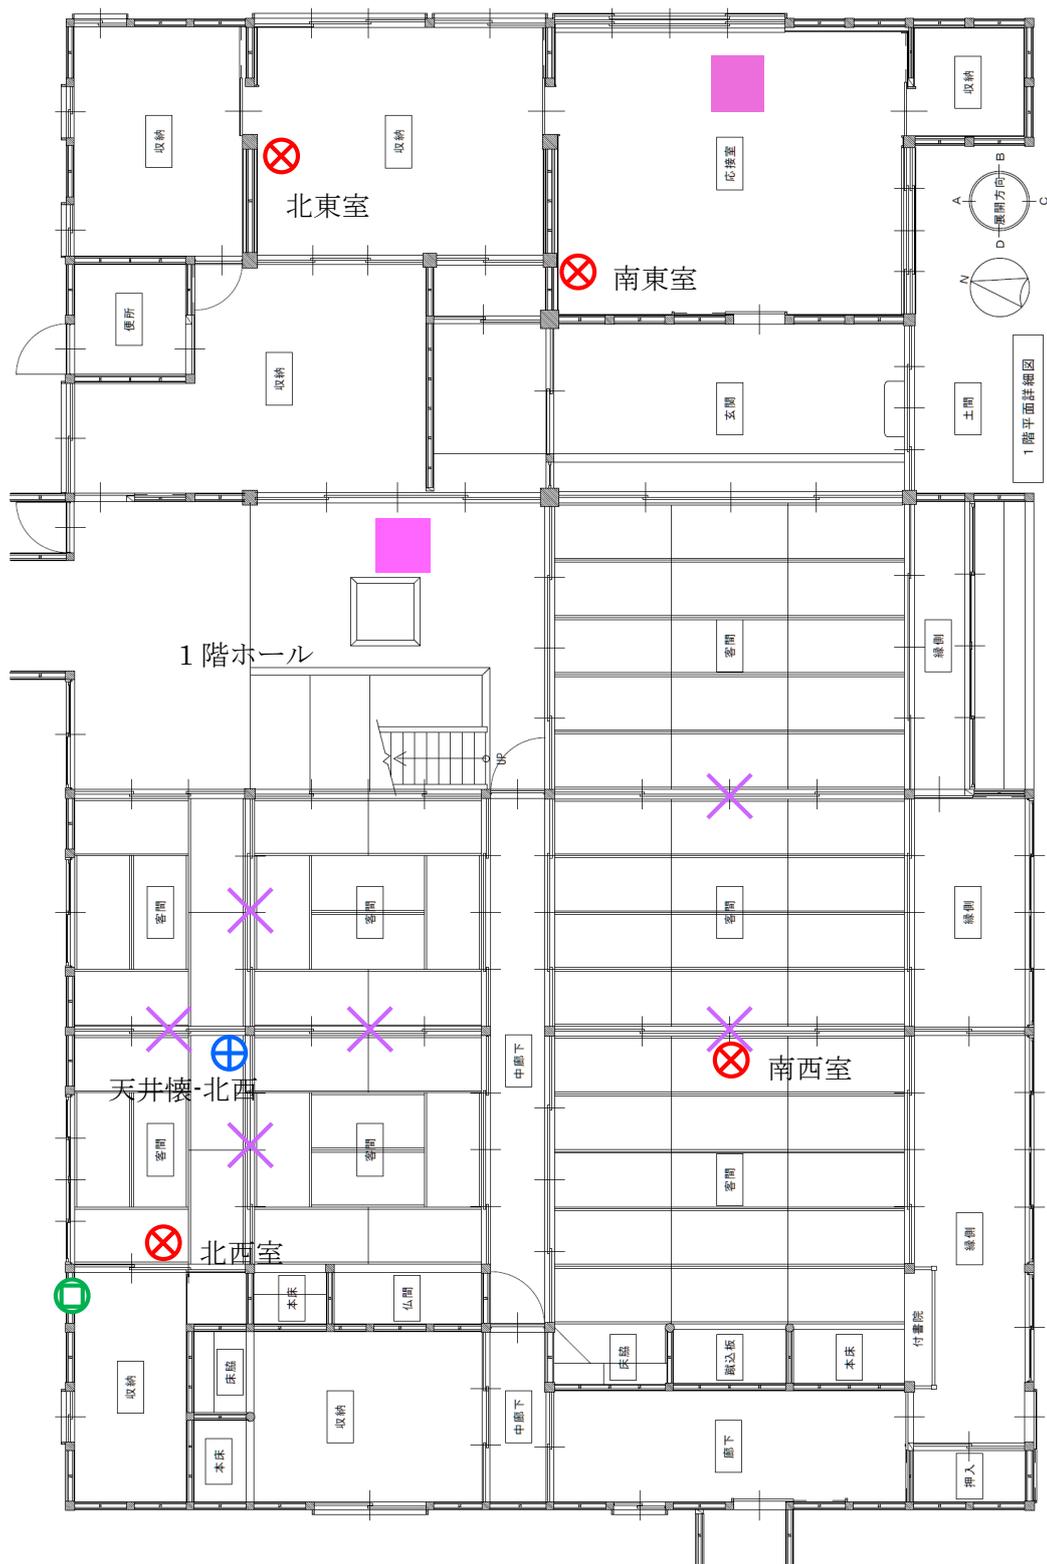
図 4-2 1階及び天井裏の温度センサー・石油ストーブの設置箇所

- 1階北西室の壁・外壁側の壁・天井裏（最も室温が低いと考えられるため）
- 1階南西室の壁
- 1階北東室の壁
- 1階南東室の壁（暖房による室温差を比較するため）
- 2階西室の壁
- 2階南東室の壁
- 2階北東室の壁（暖房による室温差を比較するため）

- ✕
+
□
✕
- ✕ 温度センサー（室内）
 + 温度センサー（天井懐内）
 □ 温度センサー（外壁）
✕ 普段は襖を開けている部分
 石油ストーブ

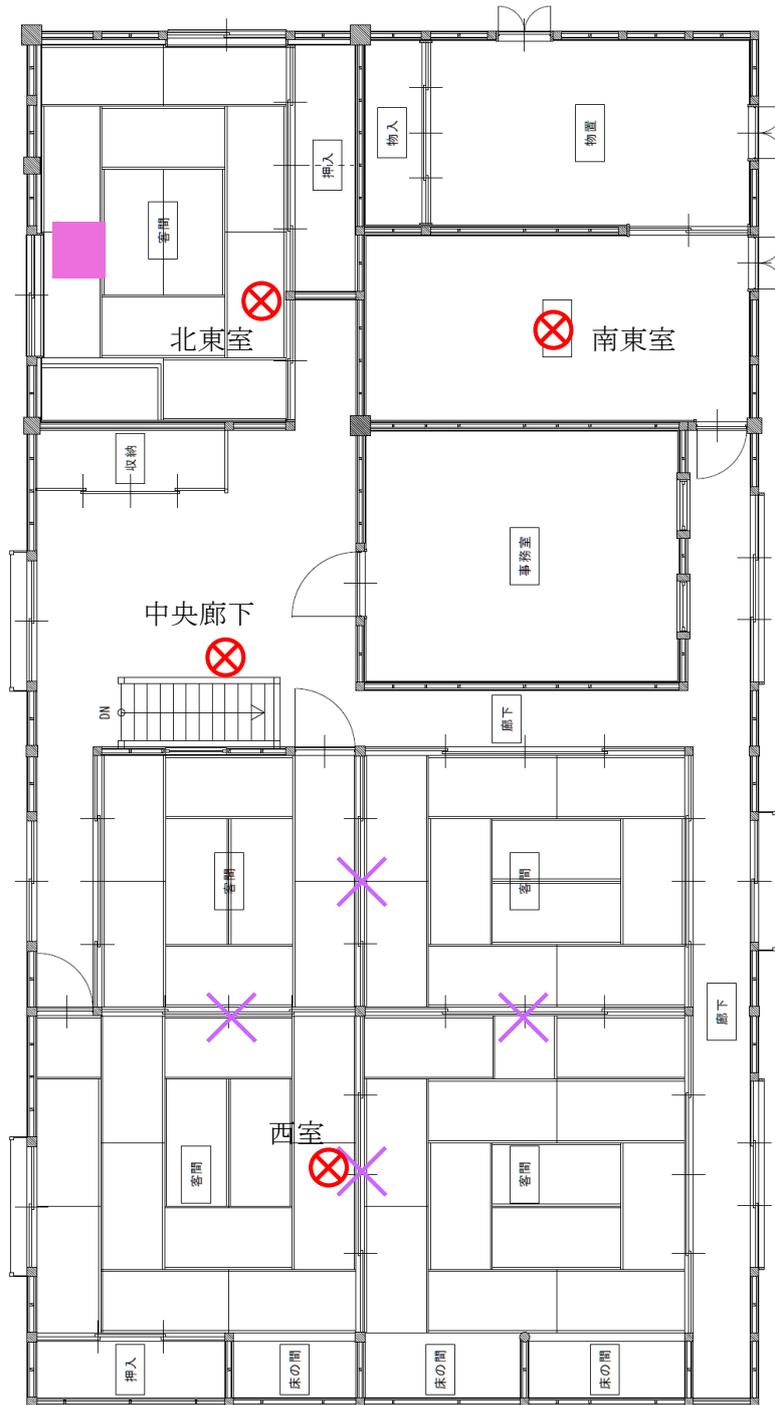
図 4-3 2階の温度センサー・石油ストーブの設置箇所

⊗	温度センサー（室内）	×	普段は襖を開けている部分	■	石油ストーブ
---	------------	---	--------------	---	--------

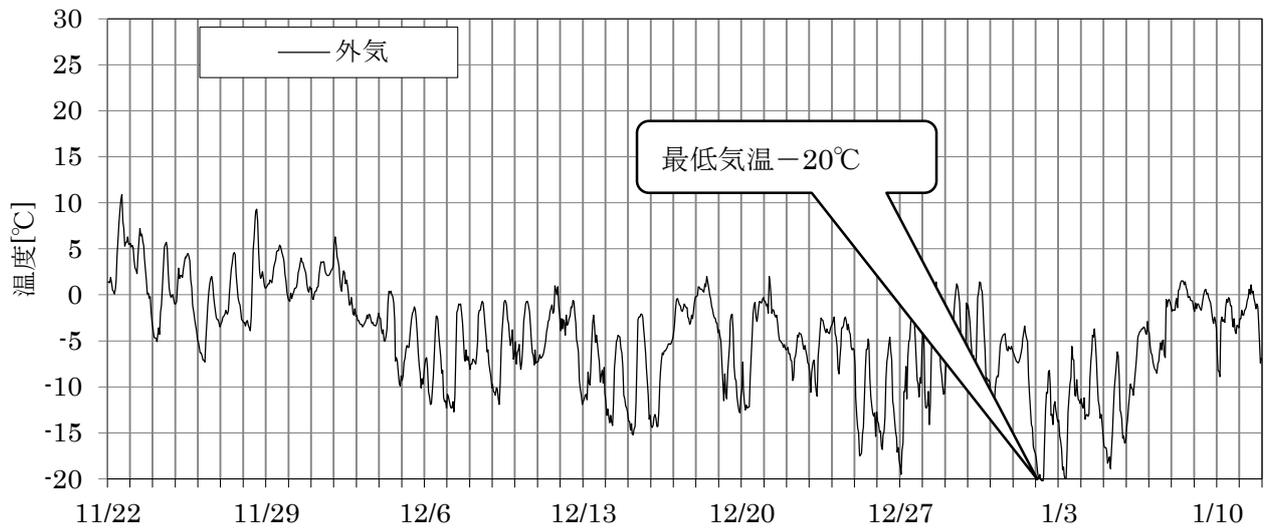
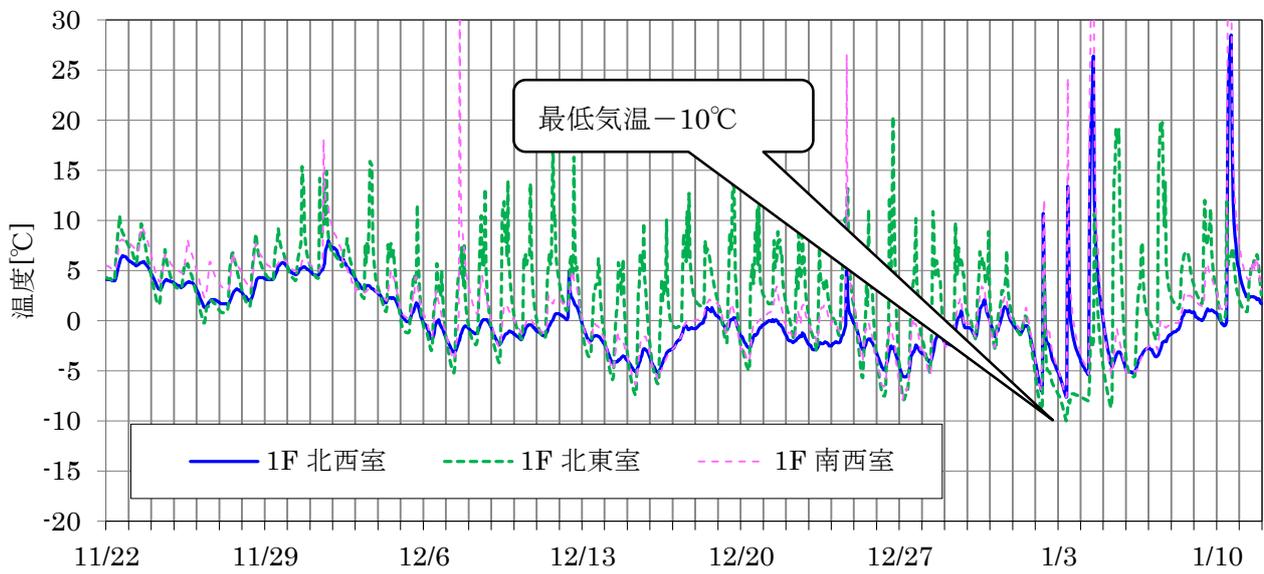
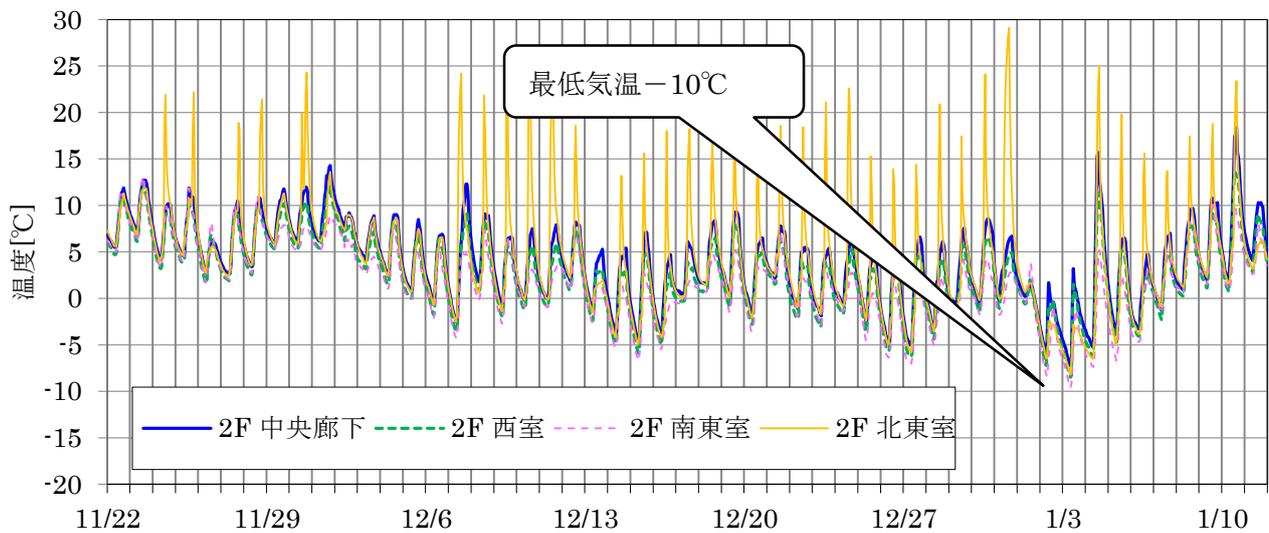
図 4-5・4-6・4-7 に全測定期間、図 4-8・4-9 に平成 26 年 12 月 20 日から平成 27 年 1 月 2 日の間の外気温・各室温の測定結果を示す。この期間は、冷え込みが最も厳しい、約 10 日間を抜粋したものである。外気温と各室温をモデル建築物の所有者からの聴き取り調査によると、毎年この時期は 1 階ホール及び南東室、2 階北東室では毎日 9 時から 18 時頃まで石油ストーブによる暖房を行っている。このことから、北東室・南西室の室温も日中は上昇している。

しかし、これらの部屋及び他の部屋についても、測定結果により夜間には室温が氷点下まで低下することがわかった。

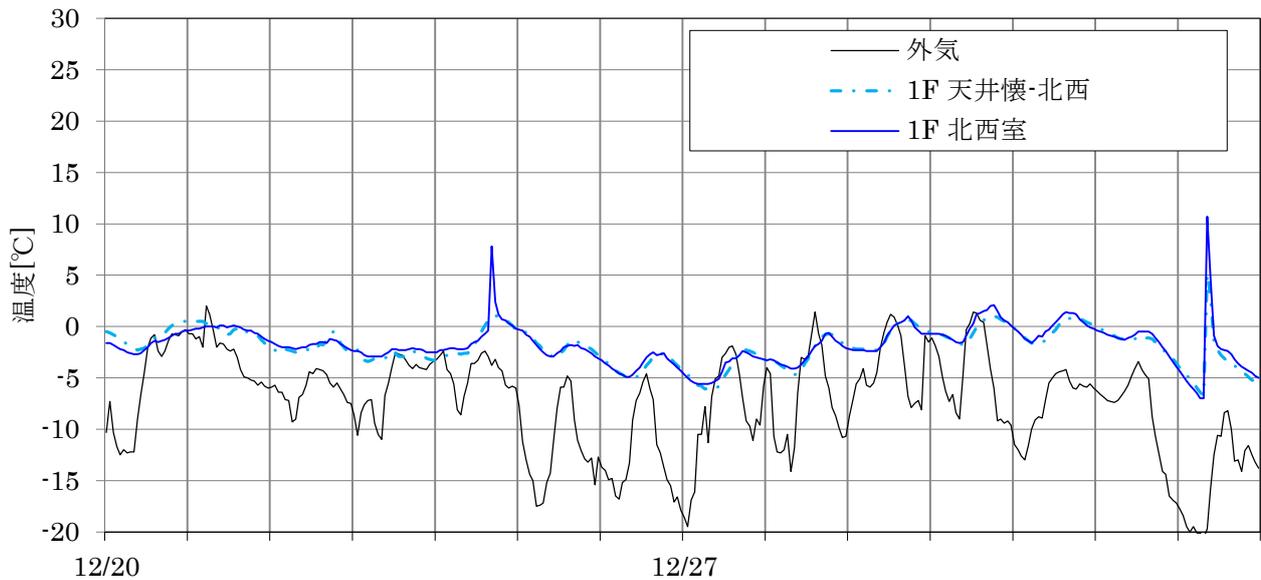
図 4-10 1 階北西側客室での測定結果 (12/20~1/2)

図 4-10 に 1 階北西客室の室温、天井裏の温度の測定結果を示す。北西室の天井は下屋に面しており、繊維系断熱材 100mm の天井断熱が施工されているものの、天井面における気密シート等による気密化はなされていない。室温と天井懐内部の温度はほぼ同等となっている。測定結果からは、天井断熱の効果は確認できない。要因としては、1 つ目に断熱材の抵抗値が小さいこと、2 つ目に天井面や周辺に存在する多くの隙間から室内の空気が天井懐に流入していることが推測される。

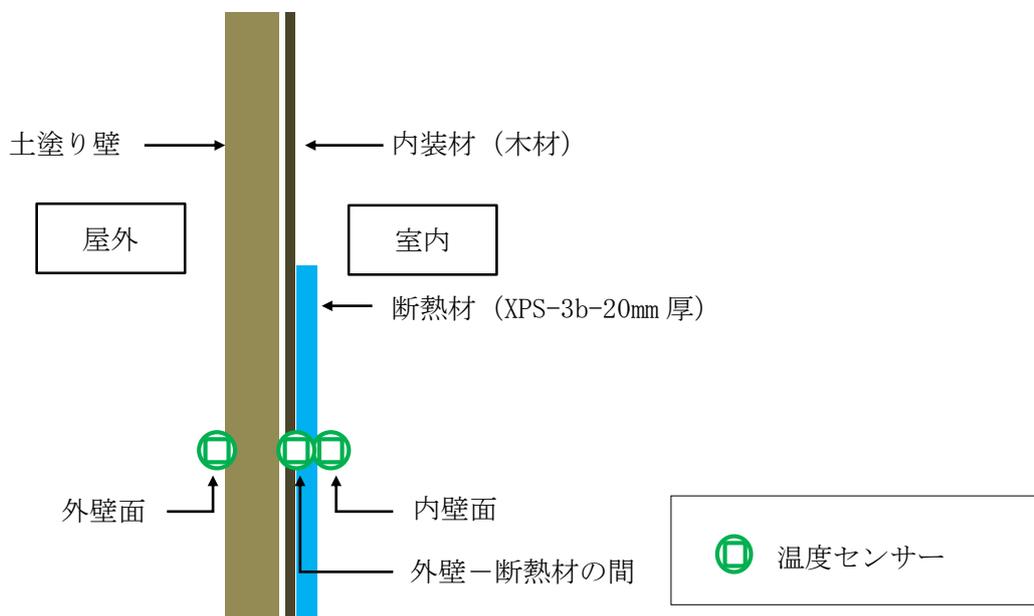
図 4-11 外壁における温度センサー設置状況

表 4-1 中に、外気温-20、-15、-10℃の場合における「外壁面」、「外壁－断熱材の間」、「内壁面」の温度を、前述の単回帰式により推定した結果を示す。また、断熱材の熱抵抗値を $0.71 \text{ [m}^2\cdot\text{K/W]}$ と仮定し、表 4-1 に示す式により外壁の熱抵抗値を推定した結果を示す。

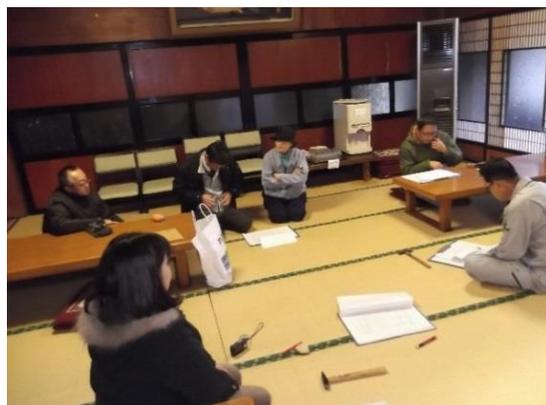
写真 4-9 断熱改修方法の検討

- 窓：樹脂製断熱内窓設置する
- 壁：真壁を覆わないための厚さ 20mm のフェノールフォームとする
- 天井：ブローイングウール 300mm を新設する（省エネ基準 P58）
- 床：フェノールフォーム 75mm + 断熱畳*を新設する（省エネ基準 P58）

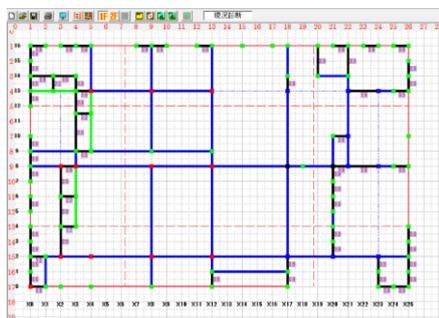
図 4-15 モデル建築物の要素入力画面

- a 建物概要の記入
- b 壁配置図の作成
- c 必要耐力の算出
- d 領域毎の必要耐力の算出
- e 壁の強さの算出
- f 耐力要素の配置等による低減係数の算出
- g 劣化度による低減係数の算出
- h 上部構造評点の算出
- i 総合評価（診断結果）

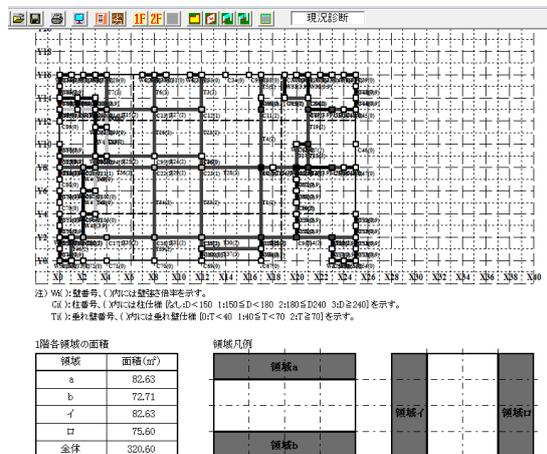
図 4-16 モデル建築物の方向別の領域

階	方向	強さ P (kN)	配置などによる 低減係数 E	劣化度 D	建物保有耐力 Pd=P×E×D	必要耐力 Qr (kN)	上部構造評点 Pd/Qr
2	X	45.75	1.00	0.70	32.02	223.32	0.14
	Y	49.15	1.00	0.70	34.40	223.32	0.15
1	X	79.91	1.00	0.70	55.94	577.07	0.10
	Y	109.98	0.30	0.70	23.10	577.07	0.04

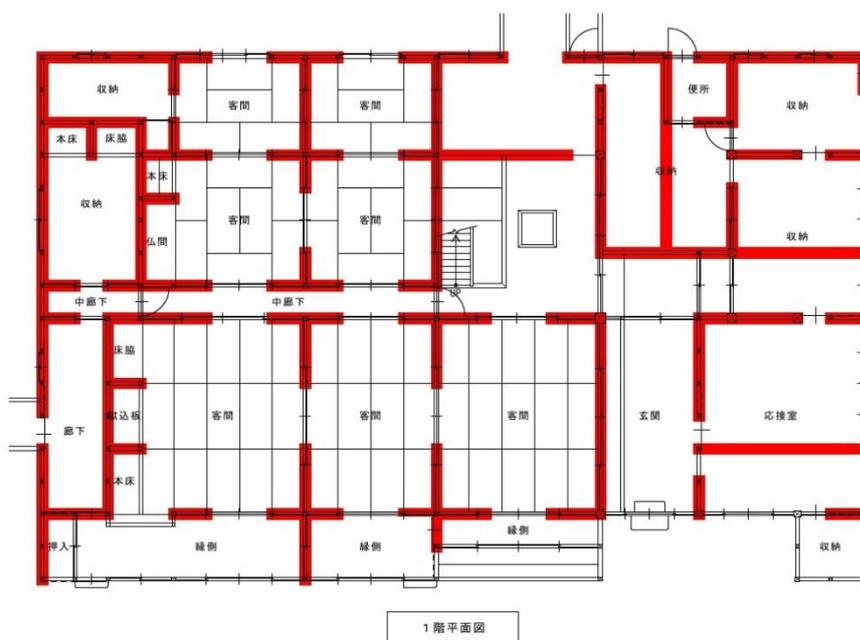
- 外壁部分→土塗り壁解体、構造用合板両面張、内部筋かい(45×90)、端部金物補強
- 内部開口部→間仕切り壁新設（構造用合板両面張、内部筋かい(45×90)、端部金物補強)

階	方向	構造評点
2	X	1.52
	Y	1.38
1	X	1.00
	Y	1.00

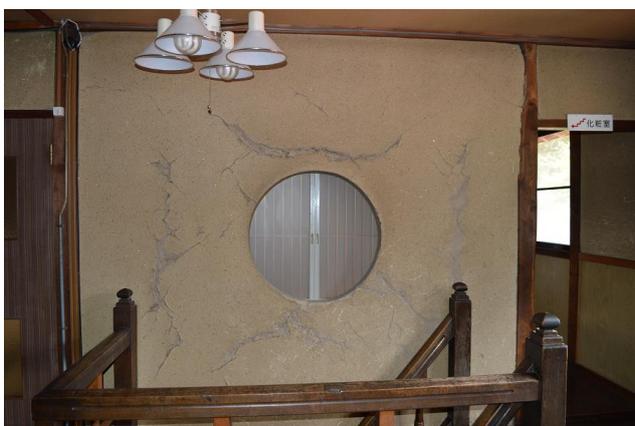
写真 4-10 内部の土塗り壁

モデル建築物の外壁は、芽室町の入植者の住宅の特徴（価値）である真壁造りの土塗り壁であるが、改修により壁量を増やすため大部分の解体が必要である。構造用合板を使用し新しい仕上げ材を貼るためモデル建築物の歴史的価値を失う。また、内壁は意匠的に貴重な障子のある開口部を間仕切り壁にしてしまうと、歴史的意匠のある貴重な障子などの建具が無くなり、内部の歴史的価値も失う。

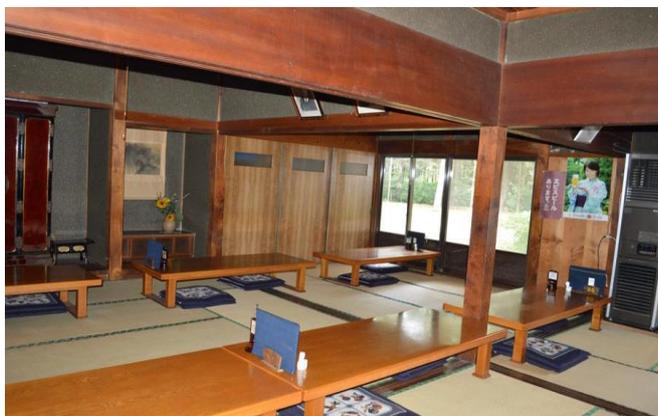
写真 4-11 客間の現状

モデル建築物は飲食店として営業しており、団体客が利用する機会もあるが、開口部に耐震壁を新設した場合、障子を解放し大空間としての利用ができなくなるほか、食事の搬入時の動線が限定される等の制限も発生する。

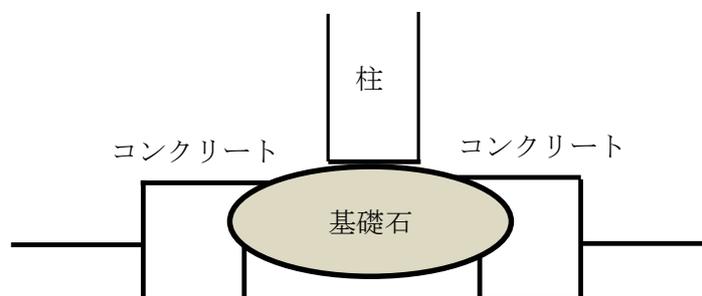
図 4-20 基礎補強図

基礎の補強として簡易な方法は、地盤面を掘り下げて基礎石の周りに型枠を組んで、コンクリートを流し込み固める方法がある。周囲の地盤面を掘り下げるので、柱に湿気が及びにくくなり耐久性の向上が期待できる。
