# 改善箇所説明図

R1200GS:右側スイッチ

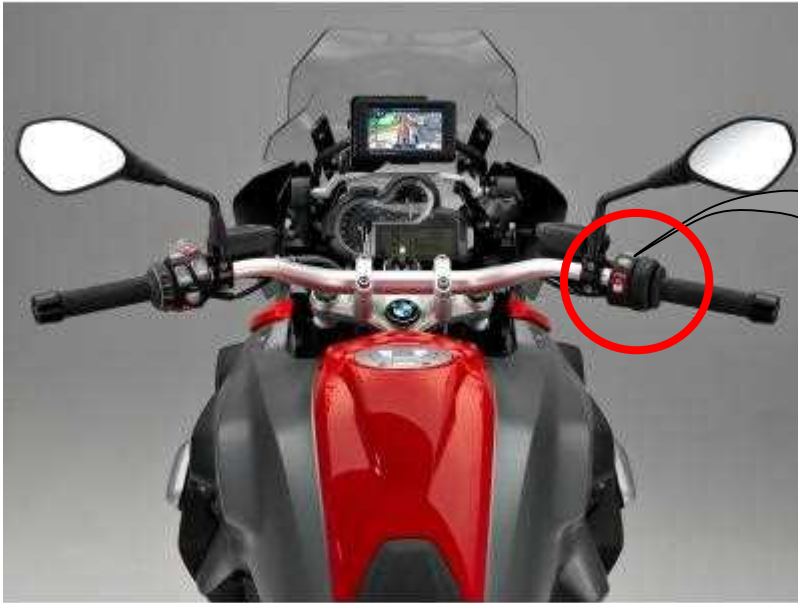
①右 操作スイッチ

ハンドル右側のエンジンの操作スイッチにおいて、スイッチ内の切替部の設計が不適切なため、スイッチの動きが悪いものがある。そのため、最悪の場合、スイッチが動かず、エンジンを始動出来ないおそれがある。

全車両、ハンドル右側のエンジンの操作スイッチを対策品と交換する。
