改善箇所説明図

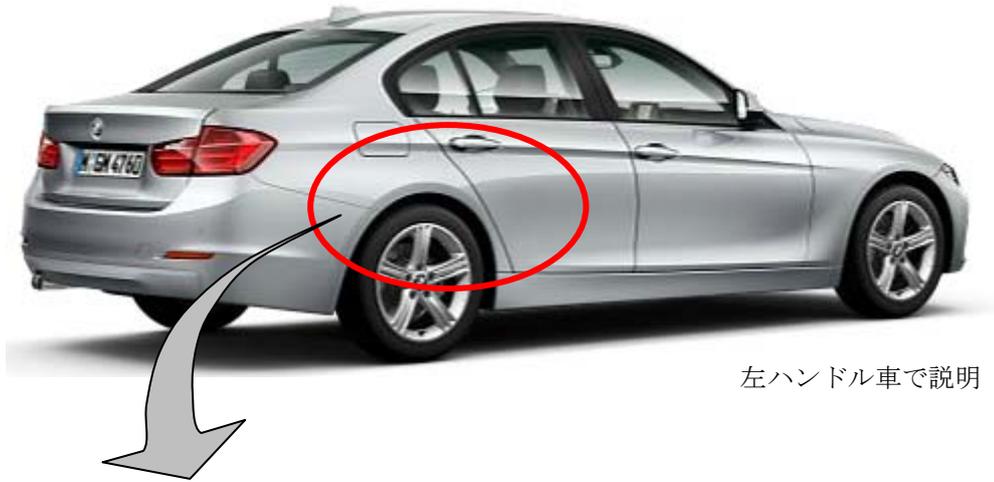
左ハンドル車で説明

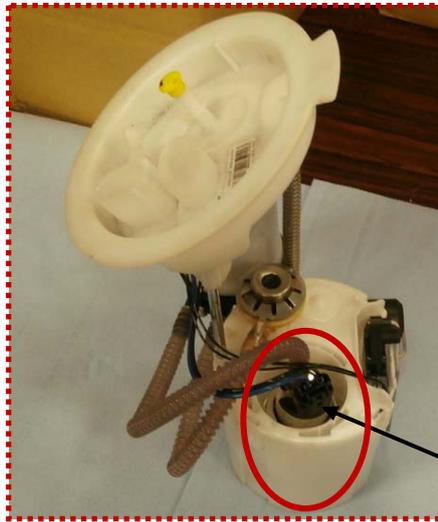
燃料供給ユニット

基準不適合箇所
燃料ポンプ

は交換する部品を示す

燃料ポンプにおいて、当該ポンプ内部の製造工程が不適切なため、内部に異物が混入しているものがある。そのため、そのままの状態で使用を続けると、燃料ポンプ内のインペラに異物が噛み込み、燃料ポンプが停止し、最悪の場合、走行中にエンジンが停止し再始動ができなくなるおそれがある。

全車両、対策品の燃料供給ユニットに交換する。
