暮らしの中の安全・安心

1. 道路の機能分化と「暮らしの道」の安全の推進

2. 踏切対策の推進

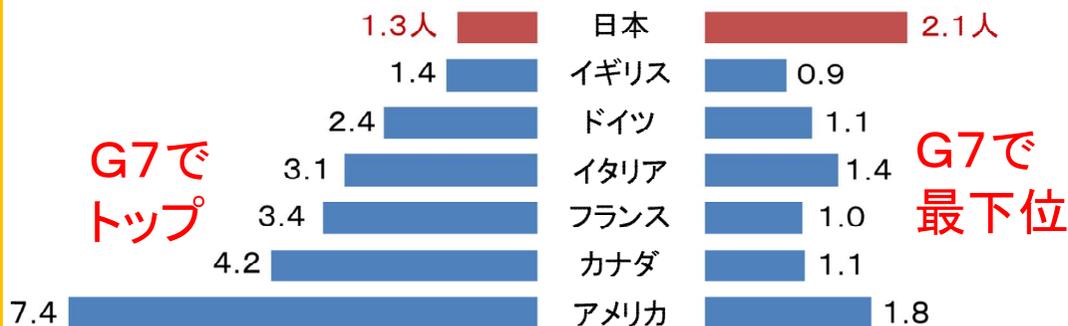
人口10万人あたり死者数(平成24年)

自動車乗車中

歩行中・自転車乗車中

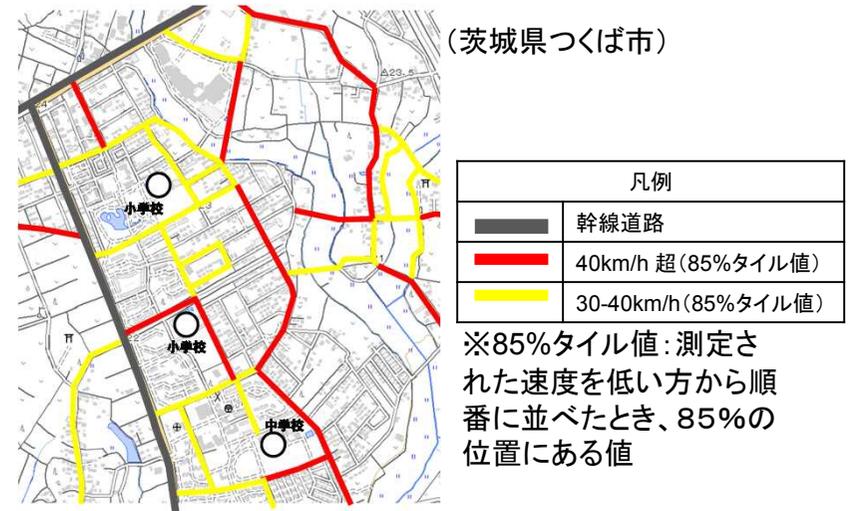
ビッグデータの分析により作成された危険度マップ(車両速度の高い路線等明示)

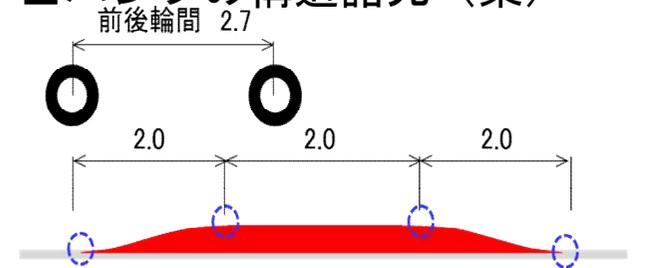
■ハンプの構造諸元（案）

高さ10cm、勾配5%、平坦部2mの場合の車輪位置（単位：m）

○：すり付け部

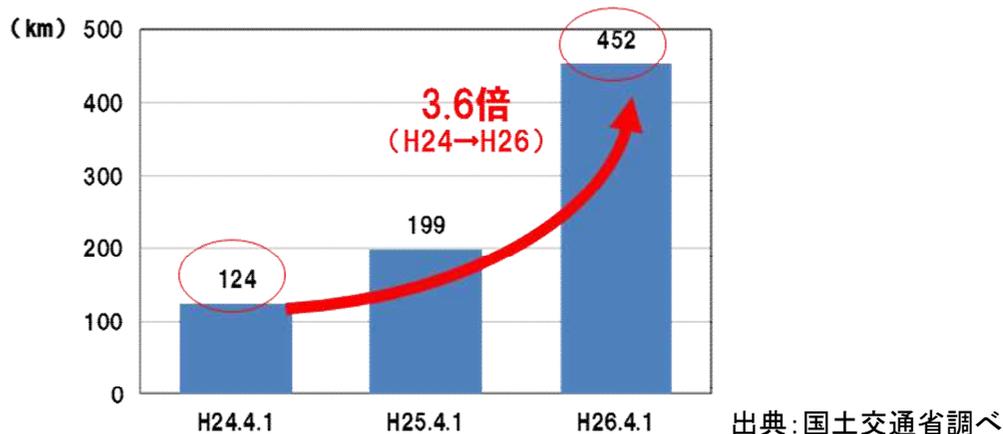
■ピクトグラム等を設置した自転車通行空間が伸長

- 「暮らしの道」では、自転車ピクトグラムや矢羽根型の路面表示により自転車通行空間を確保
- 標準化された表示等により、自転車の車道左側通行を促進

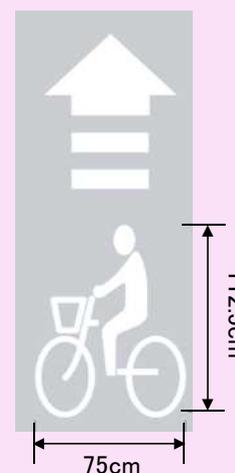
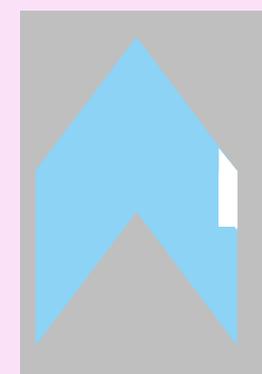
■自転車ピクトグラム ■夜間の視認性を考慮した矢羽根型路面表示

矢羽根の右端に白線を設置し夜間において自転車のみならず自動車からの視認性を向上

- ①国際標準を踏まえたピクトグラム
- ②矢羽根の設置間隔、大きさ等
- ③自転車通行空間のカラー舗装の色 (同系統の色彩 例えば、青色系)

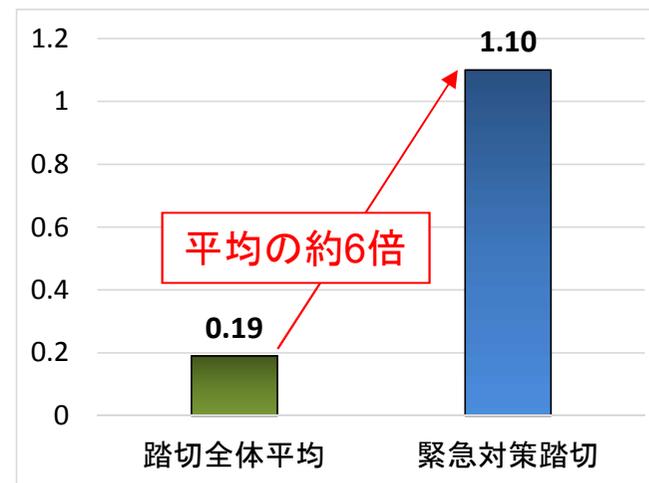
踏切歩行者死亡事故発生件数

・平均の6倍の踏切歩行者死亡事故発生率
・6%の箇所に、歩行者事故の35%が集中

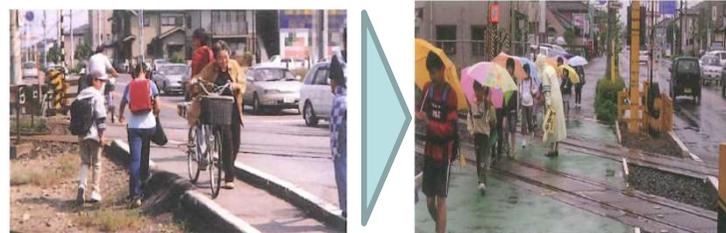
通学路における歩道拡幅

・歩道拡幅の効果は高い
 (歩道拡幅等実施後の事故件数:
 道路交通事故: 57%減、踏切事故20%減)
 ・歩道拡幅を推進
 ・通学路緊急点検等による要対策踏切を追加

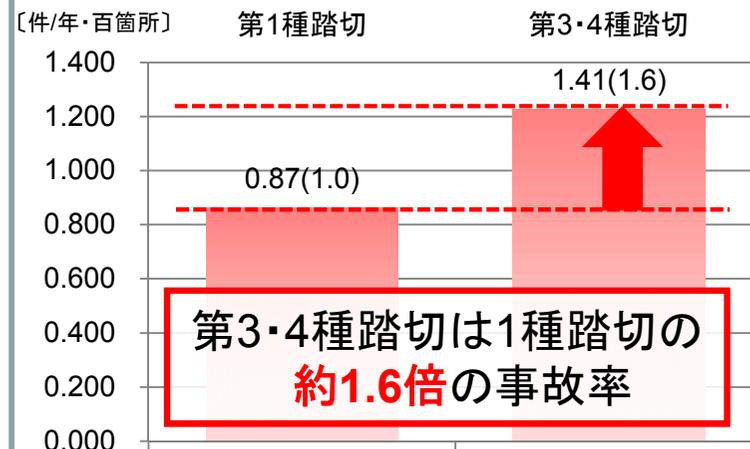
【踏切種別毎の事故発生件数】

第3・4種踏切は1種踏切の
約1.6倍の事故率

※()は1種踏切を1.0にした場合の比率

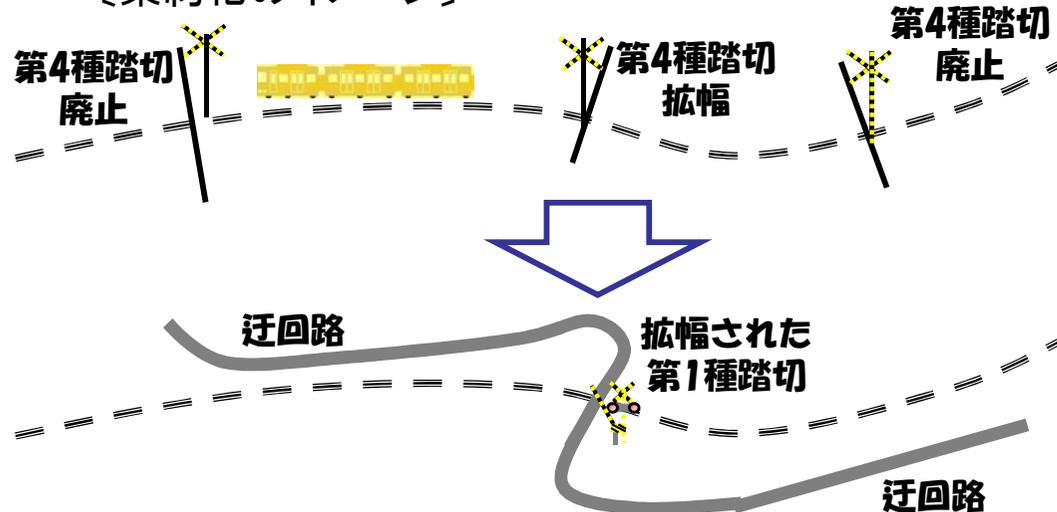
〔集約化のイメージ〕

○道路管理者と鉄道事業者が、拡幅等とあわせて周辺の第3・4種踏切を除却し、集約化
