改善箇所説明図

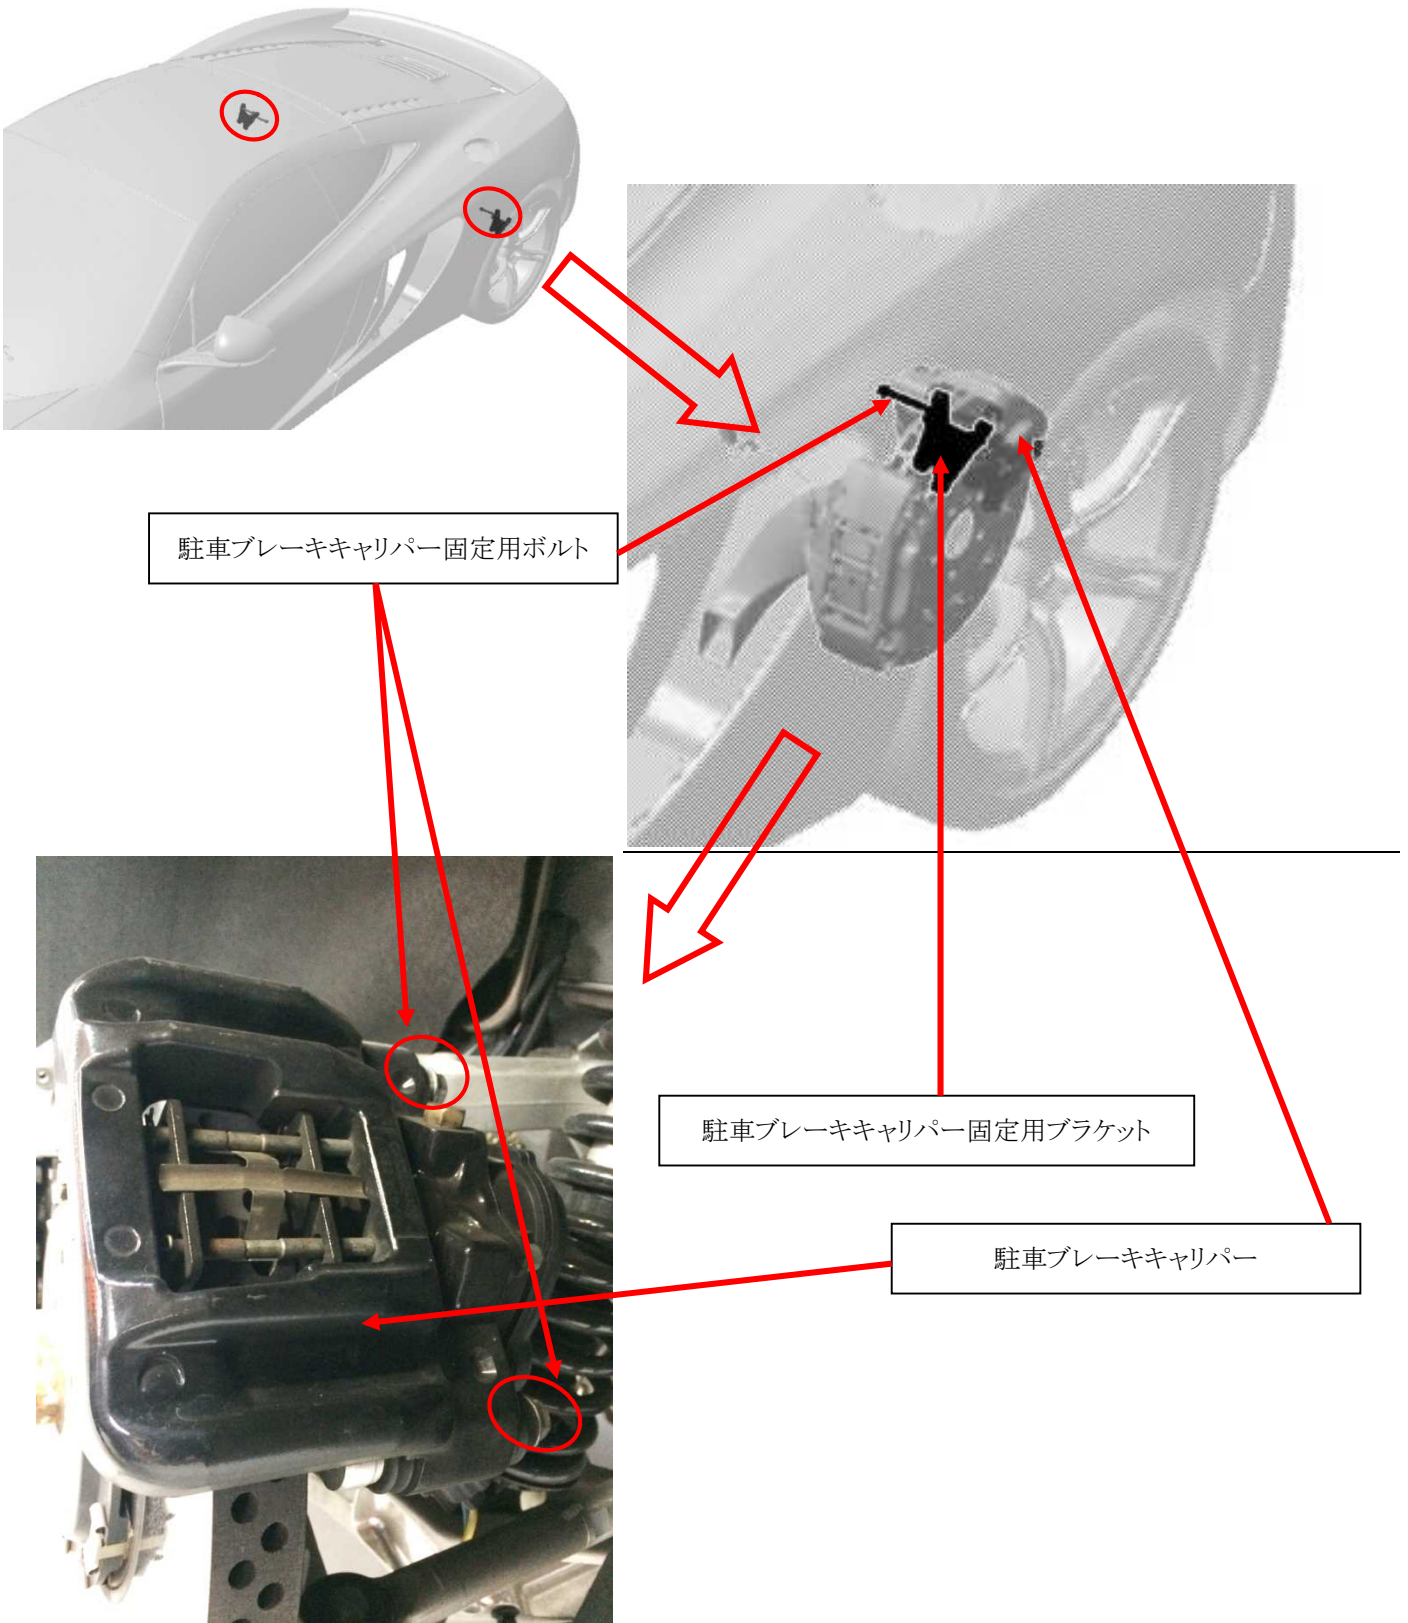
駐車ブレーキにおいて、駐車ブレーキ用キャリパ取付けボルトに緩み止め防止剤の塗布が不十分なため、当該ボルトが緩むものがある。そのため、そのままの状態で使用を続けると、走行中にキャリパにガタが生じて異音が発生し、最悪の場合、当該ボルトが脱落して、駐車ブレーキの制動力が不足するおそれがある。

全車両、駐車ブレーキ用キャリパ取付けボルトの締め付けトルクを点検し、トルク不足のものは当該ボルト及びブラケットを交換し、規定量の緩み止め防止剤を塗布して、規定トルクで締め付ける。また、適正な締め付けトルクで締め付けられている場合であっても、当該ボルトに規定量の緩み止め防止剤を塗布し、規定トルクで締め付ける。
