改善箇所説明図

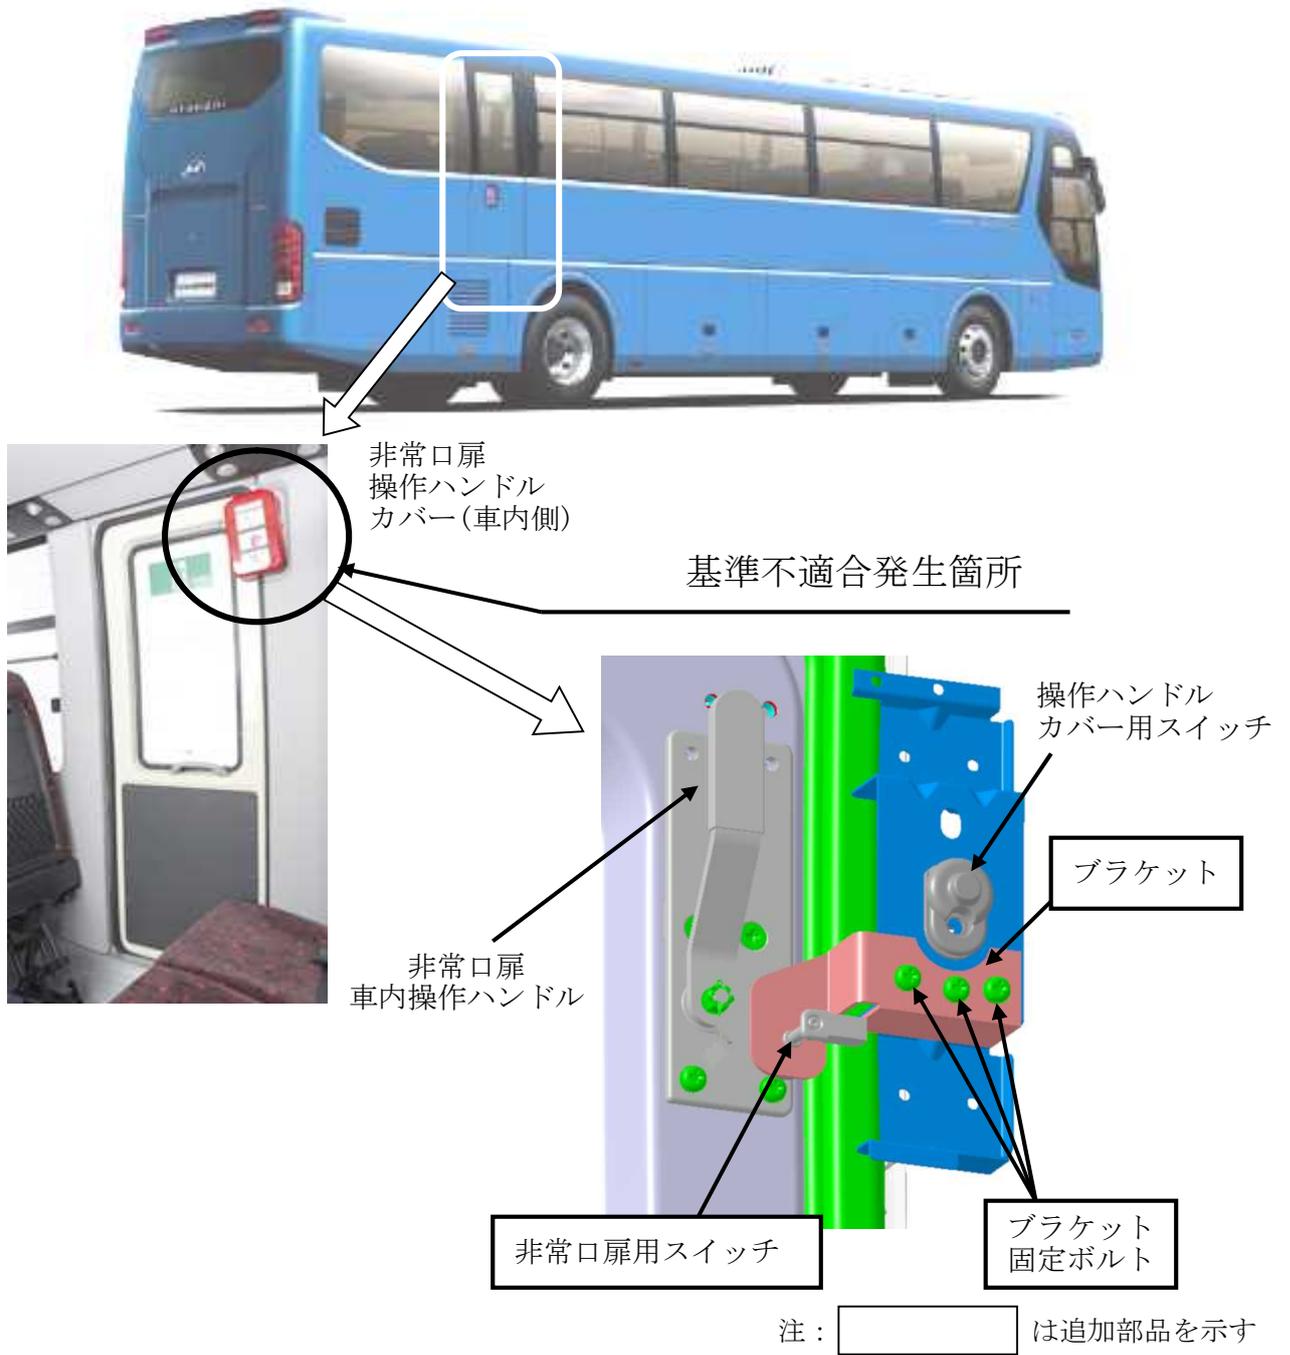
不具合発生箇所

大型バスの非常口において、車外より開放したことを警告する警報スイッチが備えられていないため、非常口扉を開放した際、警報装置が作動しない。

改善の内容

全車両、非常口扉車外用の警報スイッチを追加する。

識別：エンジン整備ドア内の指定個所に対策済み識別のシールを貼付する。
