## 資料3：近年の大規模高潮災害に係る国内外の事例

- ① 国内外の異常気象の事例
- ② 激しい台風による高潮災害の事例：台風HAIYAN(2013、フィリピン)
- ③ 都市部被害の事例：ハリケーン・サンディ(2012、ニューヨーク)
- ④ 低気圧による高潮の発生事例 (2014、根室)

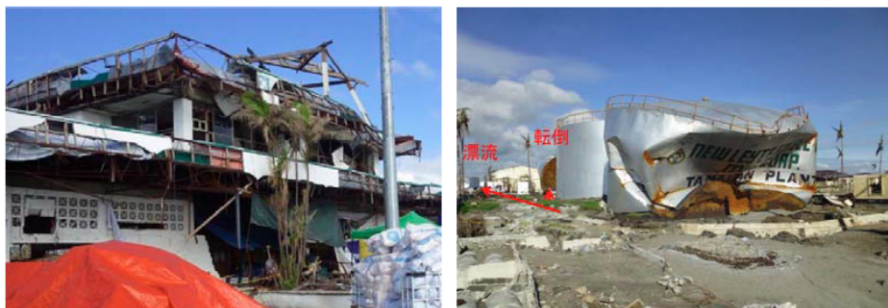
タクロバン空港ターミナル及びタナワン精油所の被災状況

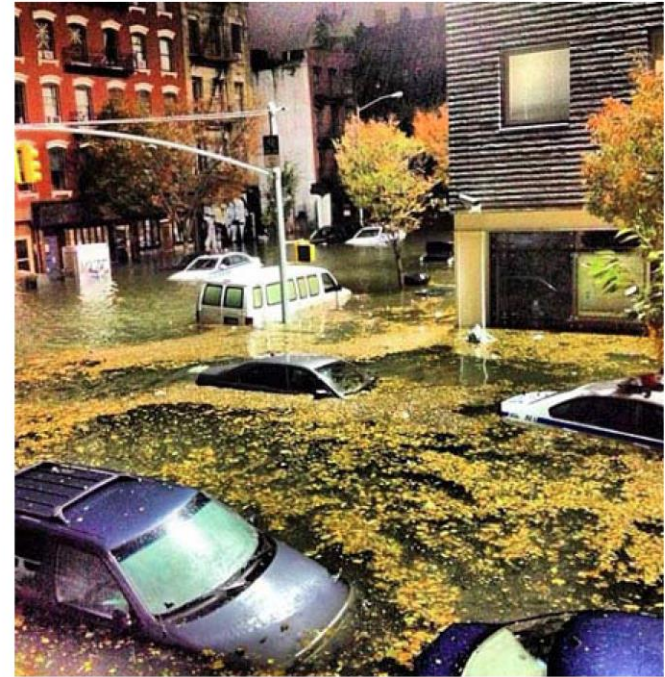
市街地の冠水状況 ©USACE

- 米国、カナダで**死者132名**(うちニューヨーク市内で43名)。
- 大規模な停電、事業所停止等により**大都市の中核機能が麻痺**。NY証券取引場も2日閉鎖。
- ニューヨークの**地下鉄等トンネル16本が浸水**する等の甚大な被害が発生。深さ約40mのトンネルのほぼ入り口まで浸水。
- 被害額はニューヨーク州で320億ドル、ニュージャージー州で294億ドル。

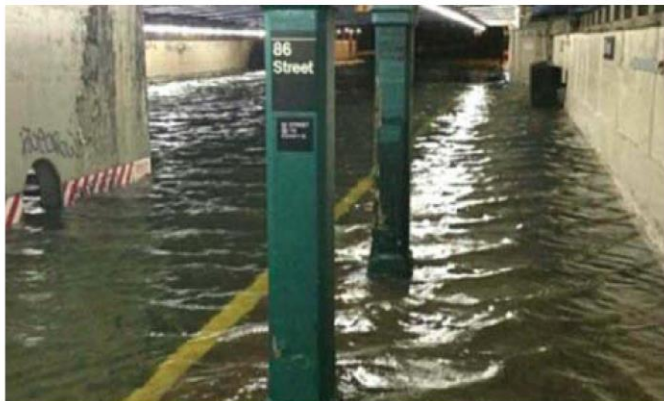
地下鉄86ストリート駅の浸水状況 ©MTA

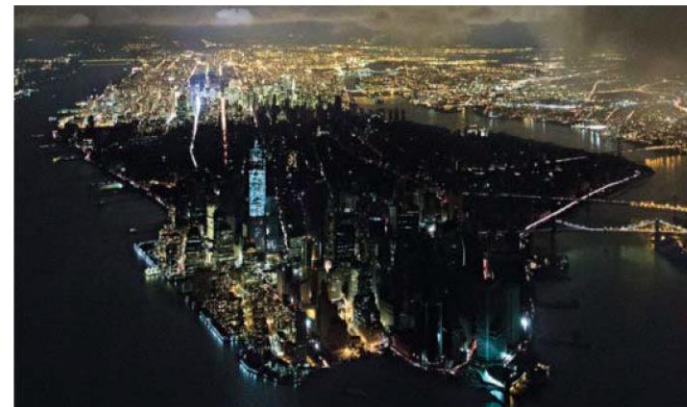
市街地の停電状況 ©USACE

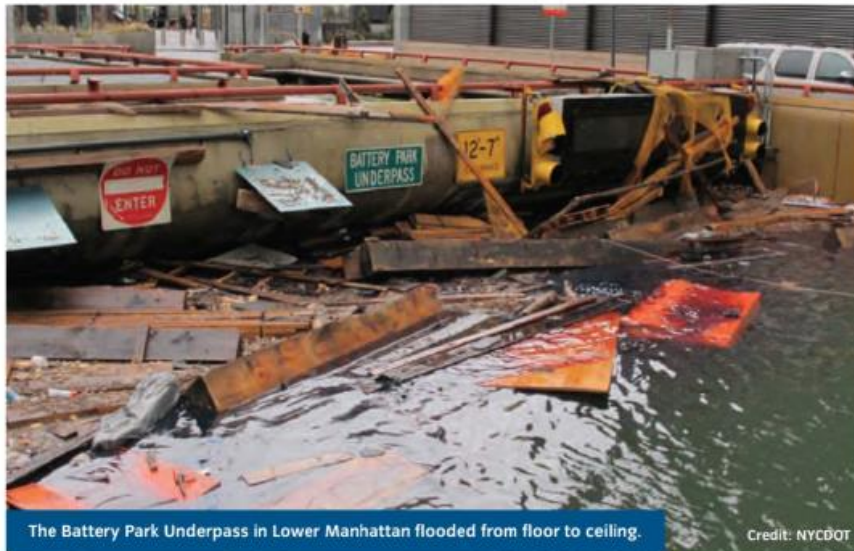
BBトンネルの浸水状況 (NY市資料“PlaNYC”(2013)より)

- MTA (Metropolitan Transportation Authority) が管理する7本の地下鉄トンネル及び2本の道路トンネル、PATH (Port Authority of NY & NJ) 及びAmtrakの鉄道トンネルが浸水したほか、地下鉄の駅なども浸水した。
- 地下トンネルからの排水作業は、MTA・陸軍工兵隊・海軍が協力して被災翌日から開始。地下鉄は被災後1週間で57%、9日後では98%が復旧した。

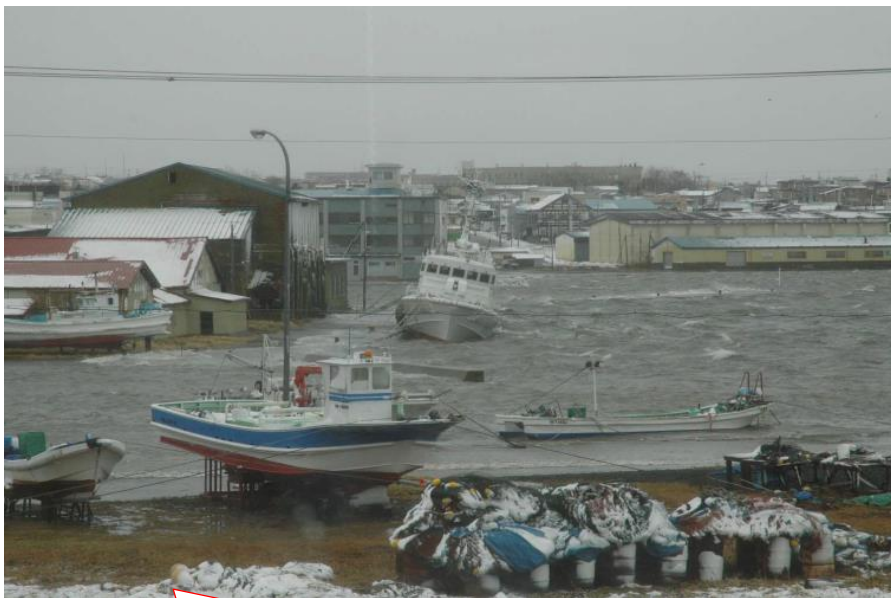
① 高潮等による堤外地の  
資産への浸水被害

- 平成26年12月、根室市付近では最低気圧952hPa、最大風速26.1m/sの温帯低気圧が観測され、市街地まで達する高潮が発生した。
- 民家や工場の浸水被害、車両の被害、土砂の散乱、船舶の損傷・漂流、漁具の散乱等の被害が発生した。

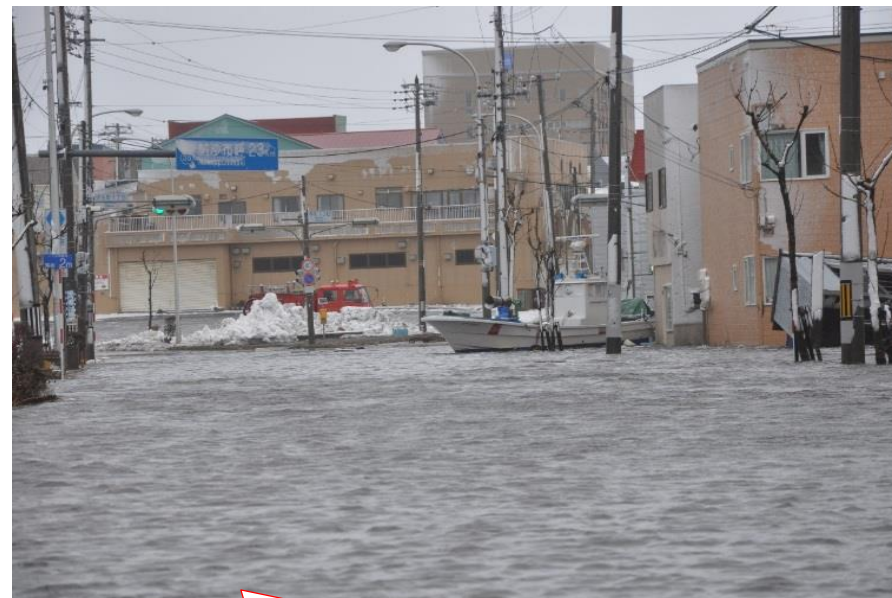
② 船舶等の漂流物による被害
