# 台風18号による大雨等に係る 被害及び復旧状況等について

平成27年9月  
国土交通省  
水管理・国土保全局

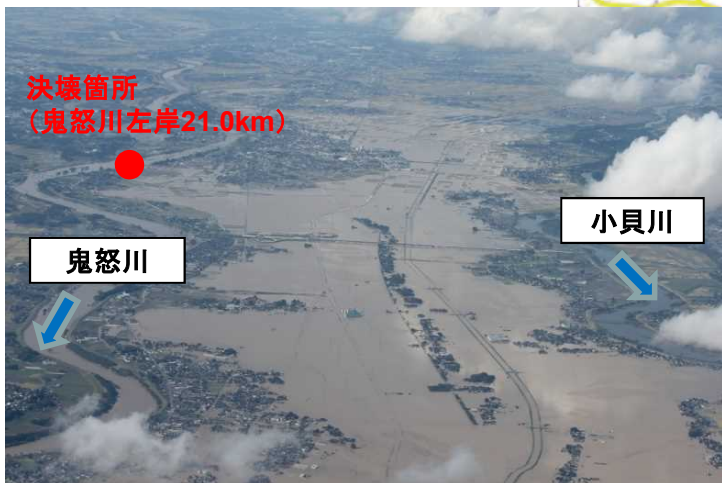
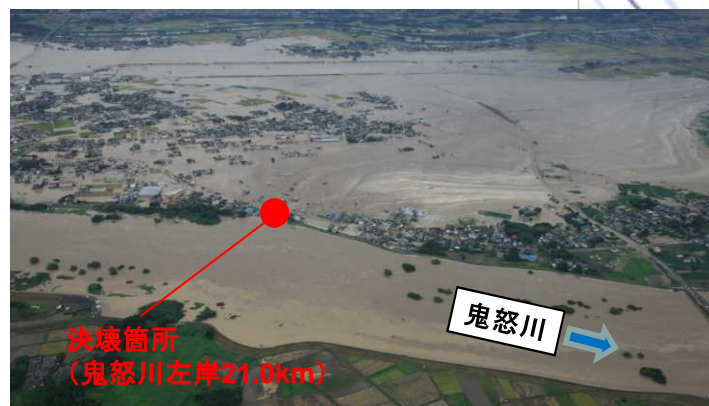
【決壊地点近傍】家屋等の流出状況(撮影日:9/11)

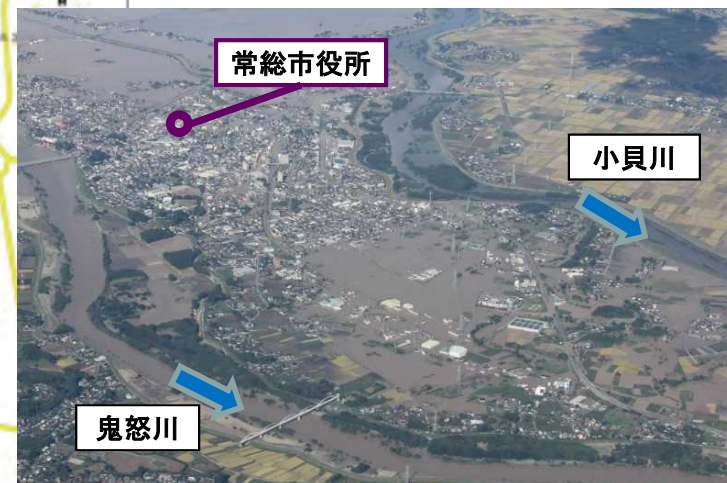
常総市役所から撮影(撮影日:9/11)

- : 氾濫域の最大総浸水面積(40km<sup>2</sup>)  
国土地理院公表資料
- : 決壊箇所  
鬼怒川左岸21.0km
- : 浸水範囲内の建築物

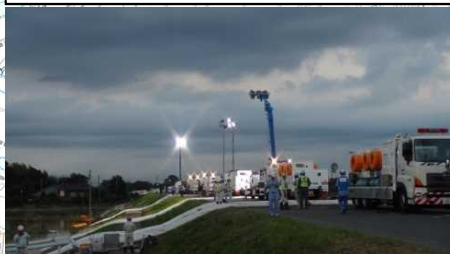
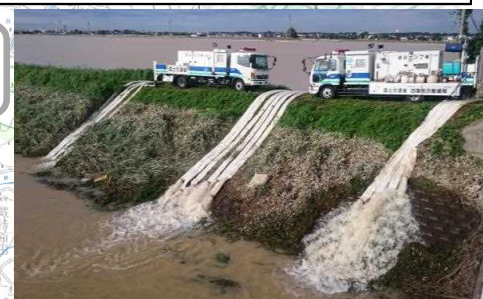
■ 9月10日22時過ぎから、排水ポンプ車最大51台により、24時間体制で作業を継続。今週末の排水完了を目標としている。

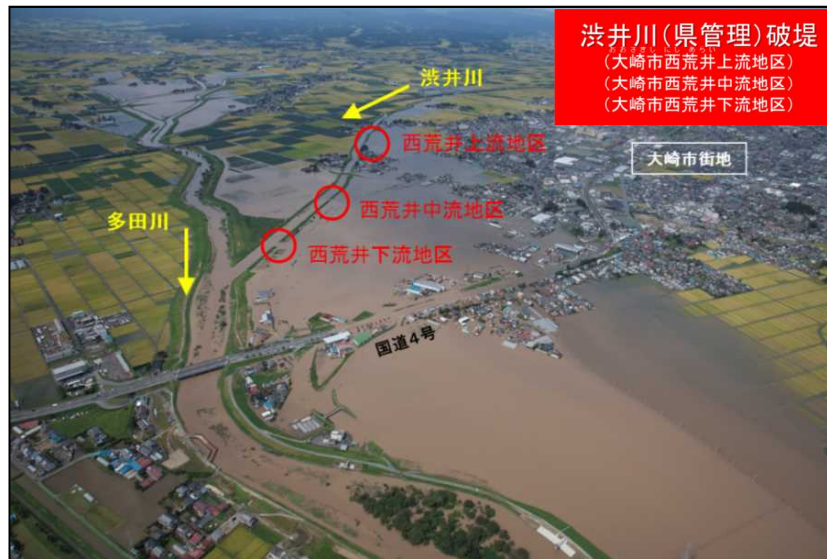
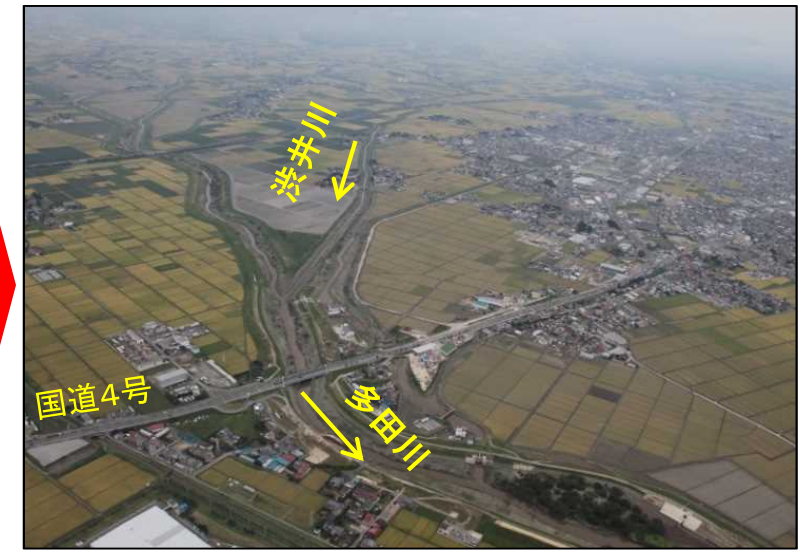
### 排水状況

- 9月11日8時から鳴瀬川水系で湛水排除を開始。14日17時には渋井川の排水が終了し、水系全域の排水が完了。

排水ポンプ車最大21台  
排水機場6施設稼働

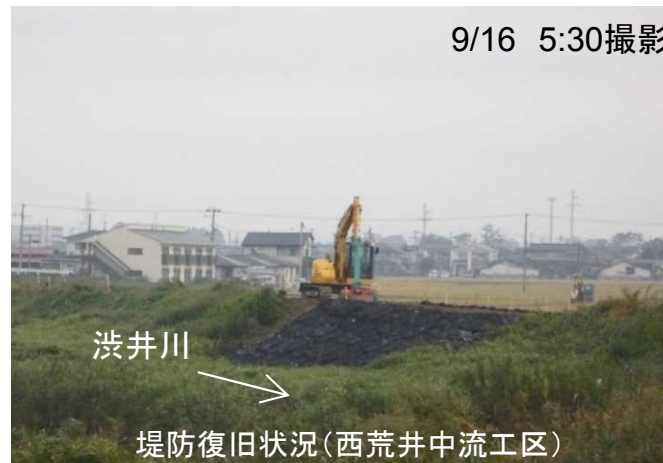
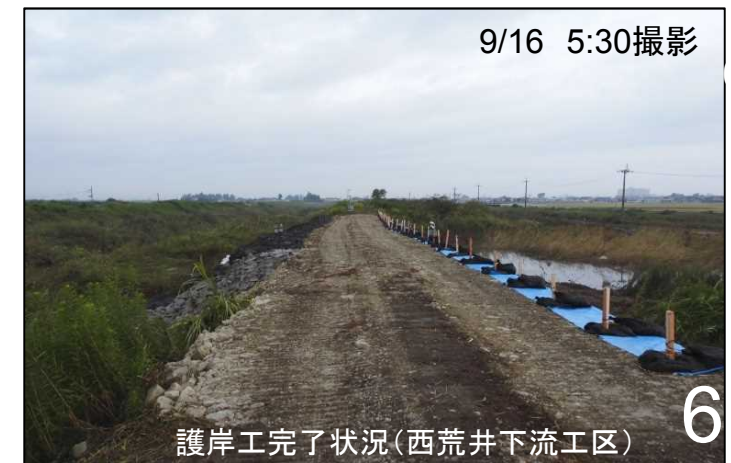
### 堤防緊急復旧状況

- 鳴瀬川水系渋井川で堤防3箇所が破堤。
- 国土交通省は、宮城県の要請を受け、24時間体制で堤防の緊急復旧工事に着手。
- 9月12日15時から上流地区の破堤地点より復旧に着手。14日に堤防盛立、16日7時に護岸工が完了し、緊急復旧が完了。

9/16 5:30撮影
