## 改善箇所説明図

助手席エアバッグシステム断面図

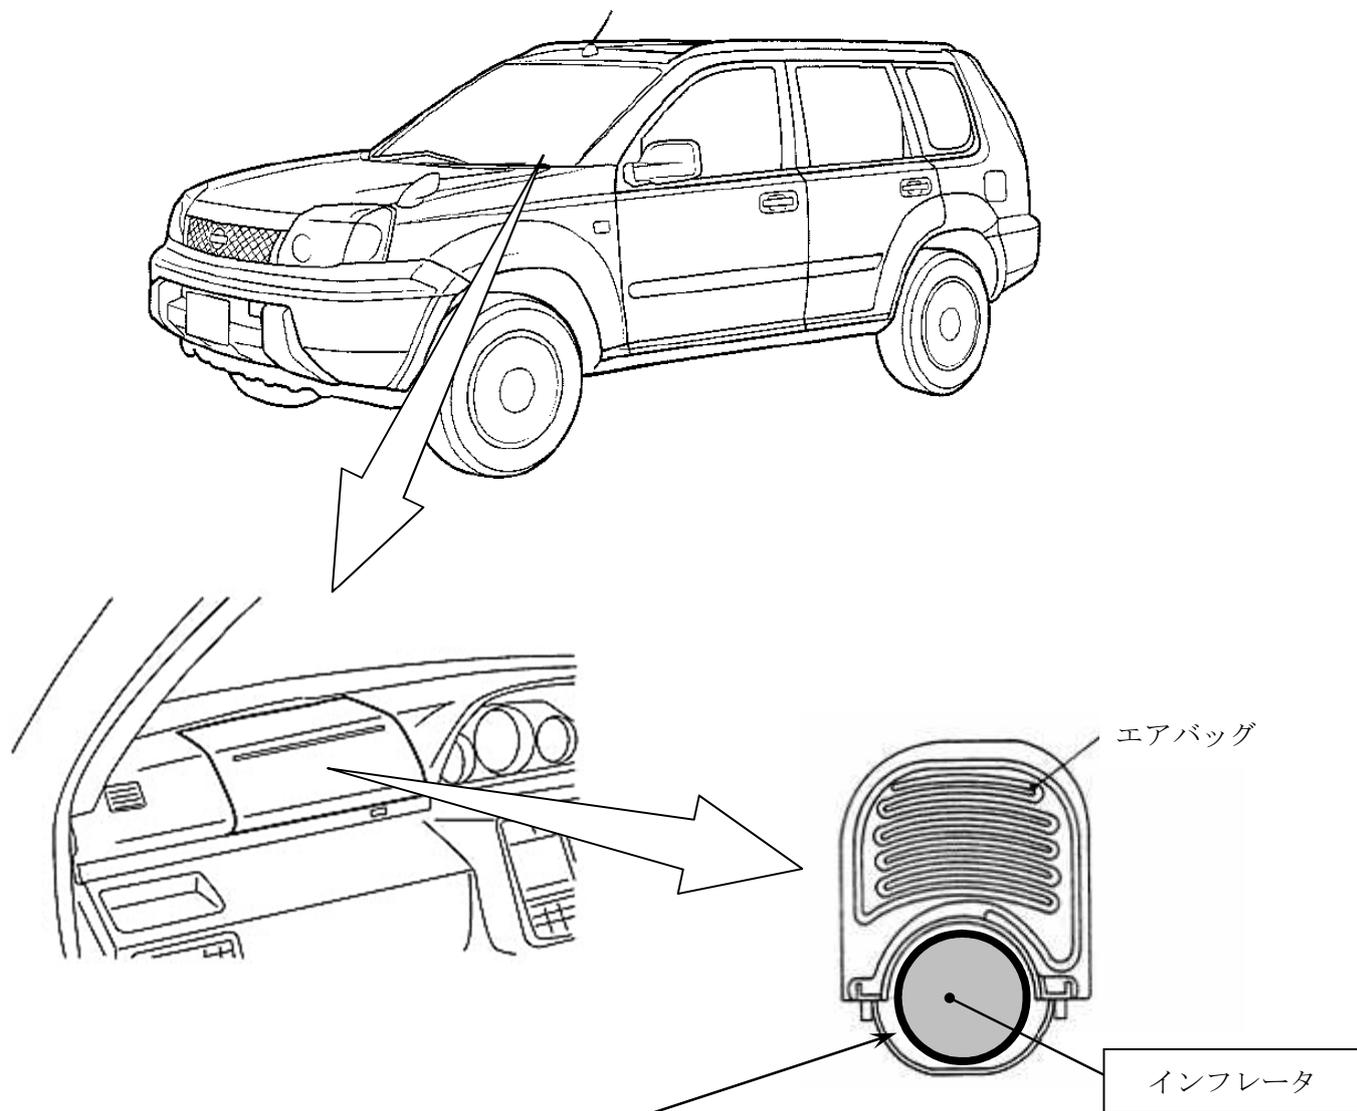
### 基準不適合発生箇所

エアバッグ展開時にインフレーター容器が破損して飛び散り、出火したり乗員が負傷するおそれがある。

### 改善の内容

全車両、当該インフレーターを新品と交換する。なお、交換用部品が不足した場合は、助手席エアバッグの機能を停止するとともに、助手席サンバイザ部に当該エアバッグが作動しない旨の警告を表示する。

識別：銀色のシールをモデルナンバープレートの右横に貼り付ける。
