事業用自動車事故調査報告書

〔特別重要調査対象事故〕

貸切バスの追突事故（神奈川県平塚市）

調査番号 : 1441101
事業者 : 株式会社東京春日部観光
本社所在地 : 東京都
車両 : 貸切バス
事故の種類 : 追突事故
発生日時 : 平成 26 年 9 月 26 日 16 時 05 分頃
発生場所 : 神奈川県平塚市 国道 271 号線 (小田原厚木道路)

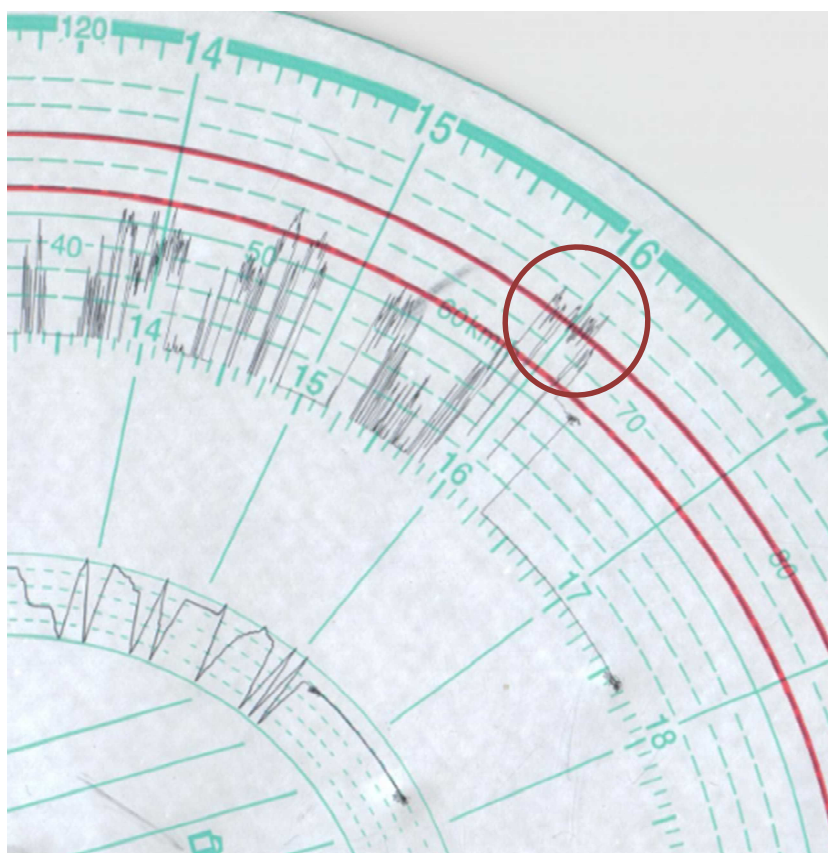
図2 事故当日の運行記録計の記録
(○部分が事故時)

事故直前は、事故地点の手前約2km付近で料金所（平塚）通過により20km/h近くまで減速しており、減速後すぐに70km/h以上まで加速して2分近く走行を続けた後、速度が急に低下している。速度の急低下中、約55km/hで記録波形が飛んでおり、記録紙上では約10分後に同じ55km/hで記録波形が復帰し、速度はさらに減速を続けた後、車両は停止した。

運行記録計等の記録によると、事故前、当該運転者は70km/h 台の走行を2分間近く続けた後、衝突の直前にブレーキ操作を行っており、これにより、当該車両は約55km/h まで急に減速している。

なお、事故直前の記録波形については、車両が55km/h まで減速した点から、横方向（時間軸方向）に飛んでおり、記録紙上の約10分後に同じ55km/h で復帰し

て、速度は引き続き急激に降下を続け、停止に至っている。通常の走行ではこのような波形の飛びは発生しないことから、この波形の飛びは、衝突時の衝撃による記録紙と記録ヘッド間の機械的変位によるものと考えられる。

以上のことから当該事故は、当該運転者が速度70 km/h 台の走行状態から衝突回避のためのブレーキ操作を行ったものの停止できず、減速途中の速度約55 km/h で相手車両に衝突し、停止したものと考えられる。

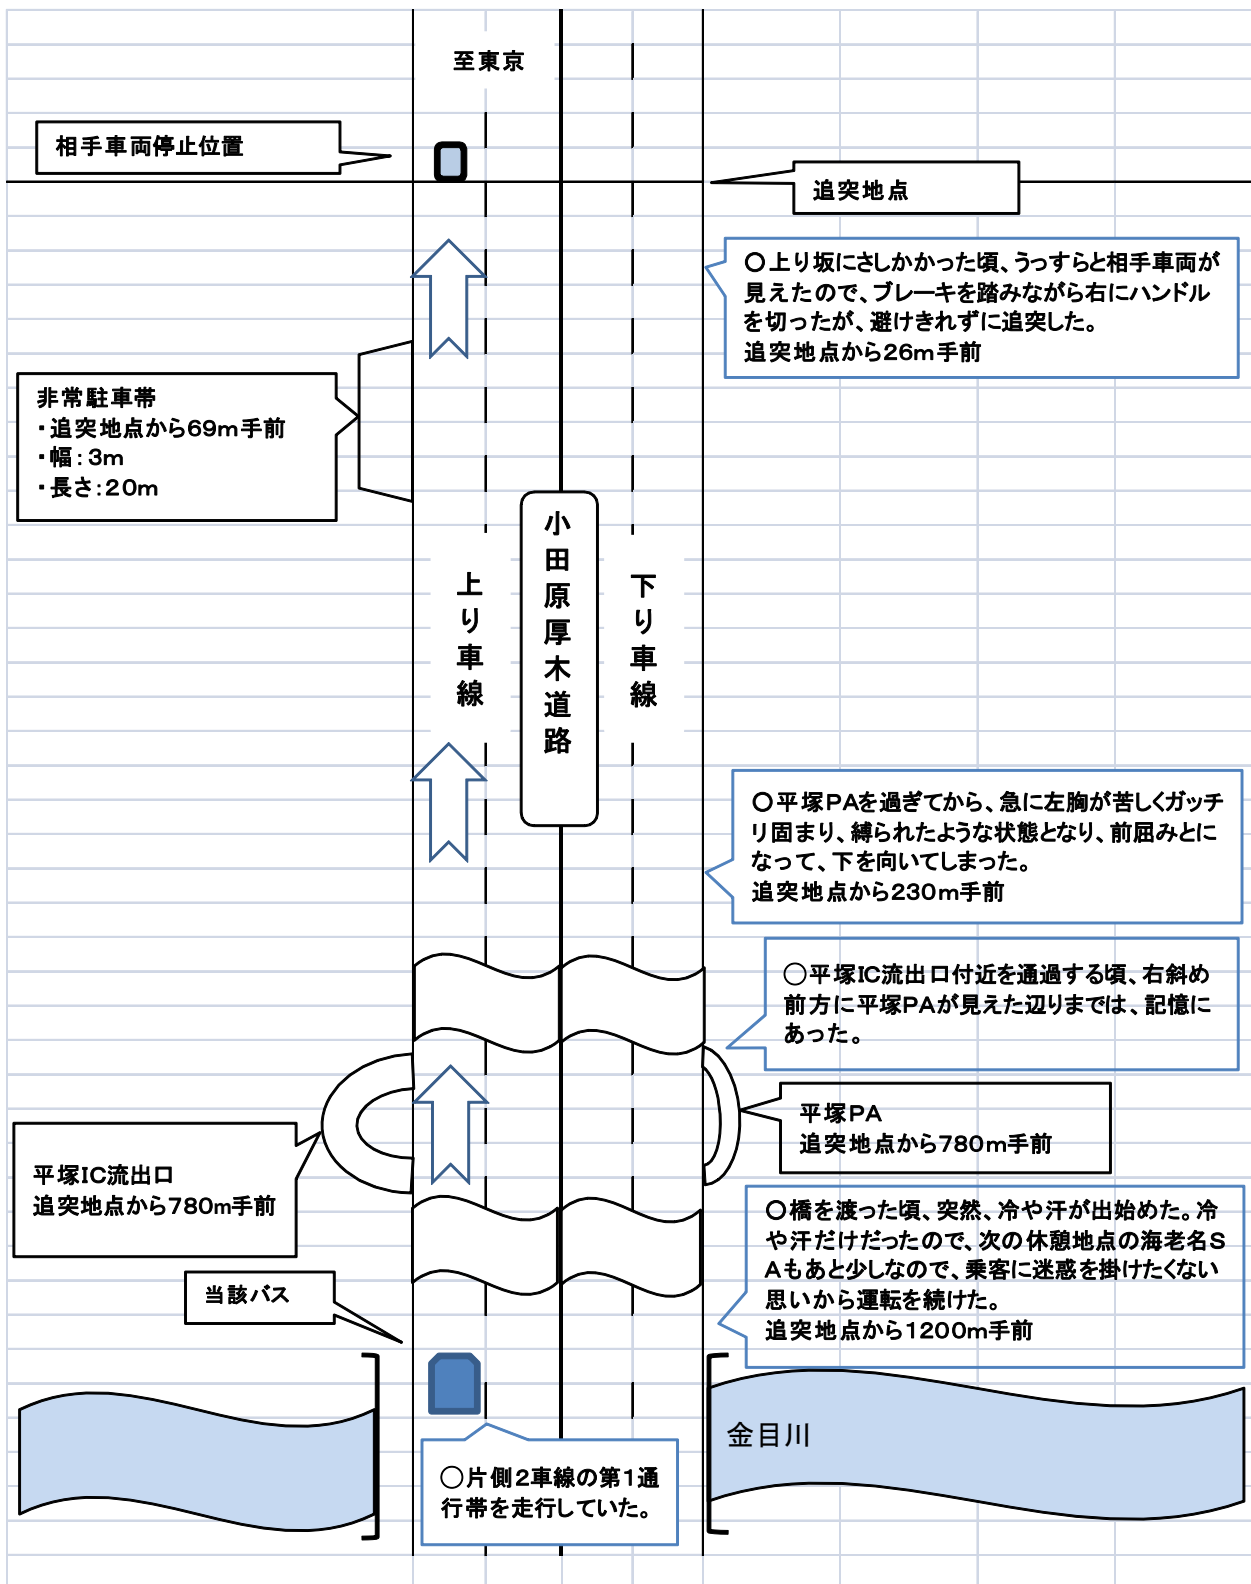
参考図3 事故直前から発生までの状況

2.1.1 に記述したように、当該運転者において、体調に変調の兆候が表れた地点は、衝突地点の手前1, 200m 付近で、さらに、左胸の苦しきから前屈みとなり、前方を注視することができなくなったのは、平塚PAを過ぎた後の衝突地点手前230m 付近（相手車両との衝突の約10秒前）と考えられる。当該運転者の口述によると、前方を注視することができなくなった後も、約70km/h 台で走行を続けており、前方に停止している相手車両に気付いた地点は、衝突地点手前26m 付近であり、その直後にブレーキ操作を行っている。しかしながら、当該車両と同種の車両で速度70km/h から全制動を行った場合、停止距離は40m 以上を要することから、当該事故において、当該運転者のブレーキ操作を開始した位置では、相手車両への追突を避けることができなかったと考えられる。

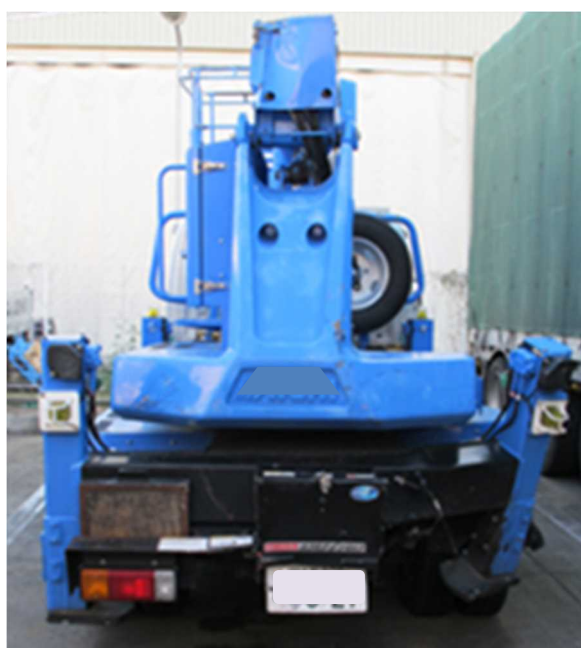
写真2 相手車両の損傷状況

相手車両が停止した原因は、クラッチディスクの異常摩耗によりクラッチディスクが滑り動力伝達が困難な状況であったため、エンジンは始動可能であったが自走できない状態であった。

クラッチディスク部の摩耗状況を示すインジケータは、摩耗限界を超えた位置にあった。また、クラッチディスクフェーシングは、ミッション側では金属面がみえるほど摩耗していた。

以上のことから、相手車両は、クラッチディスクフェーシングの摩耗により、当該事故地点の上り坂に入ったところで動力伝達が困難な状態となり、走行できなくなって止まったものと推定される。
