改善箇所説明図②

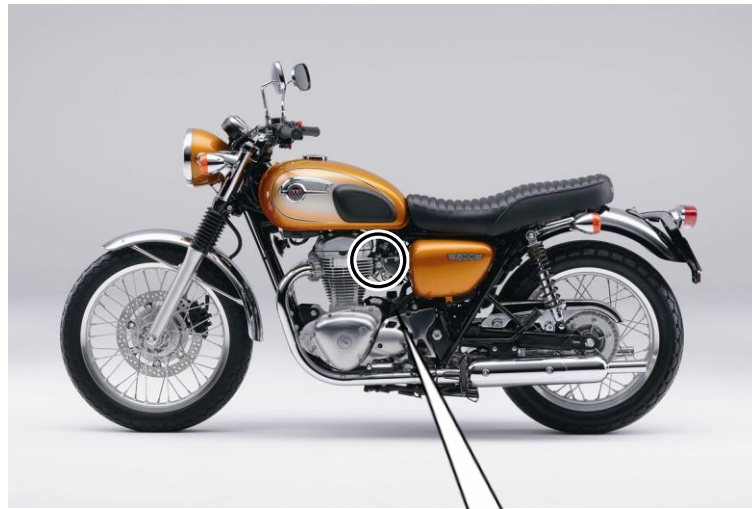
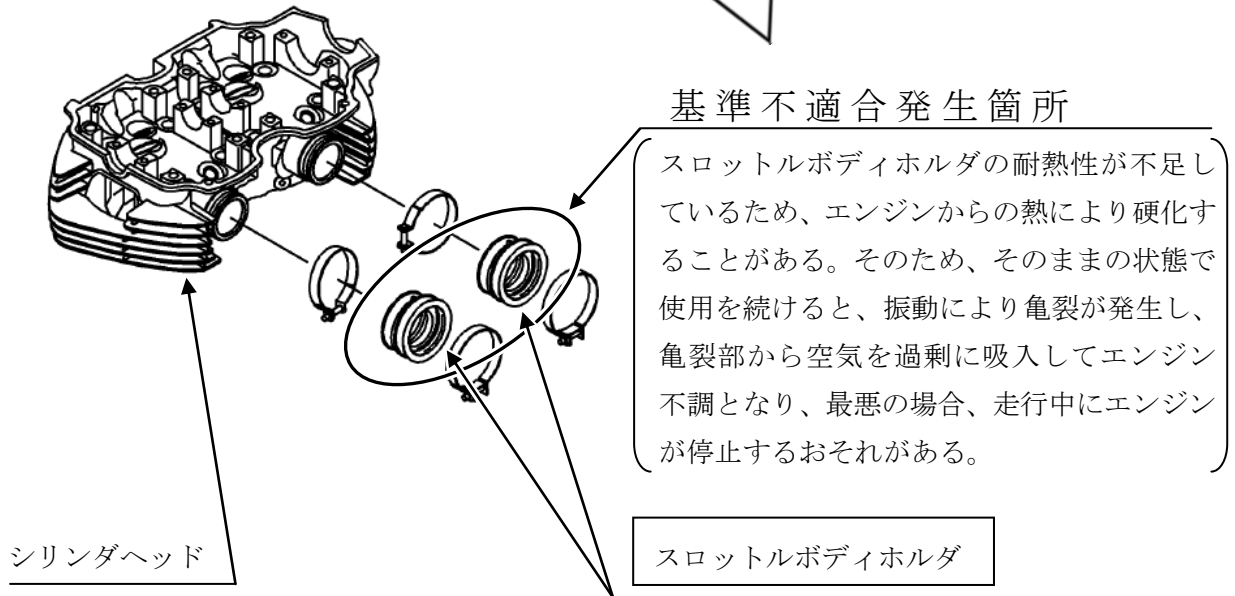
注：□ は、交換部品を示す。

全車両、スロットルボディホルダを対策品に交換する。
