# 改善箇所説明図

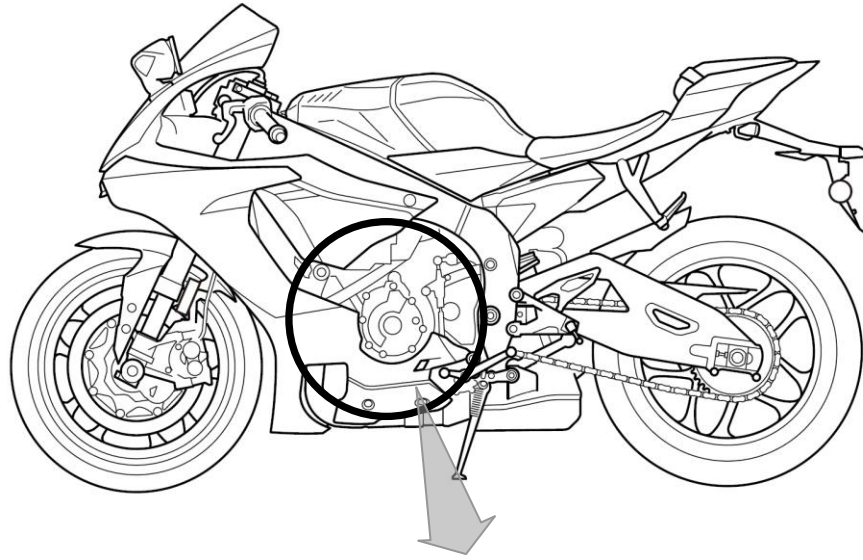
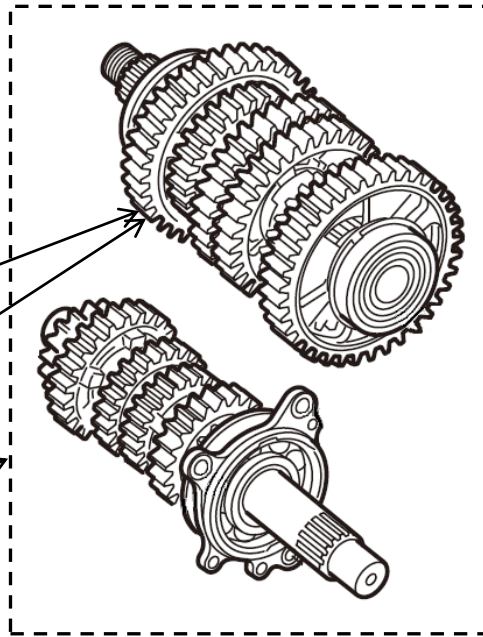
基準不適合発生箇所

変速機のギヤ

ギヤ一式

変速機において、ギヤの強度が不足しているため、サーキット走行等でスロットルを急全開にして加速しながら変速操作を行うと、当該ギヤに過大な応力が加わることがある。そのため、そのまま使用を続けると、亀裂が生じて破損し、最悪の場合、走行不能となるおそれがある。

改善の内容：全車両、変速機のギヤ一式を対策品と交換する。

注：  は交換部品を示す。
