改善箇所説明図

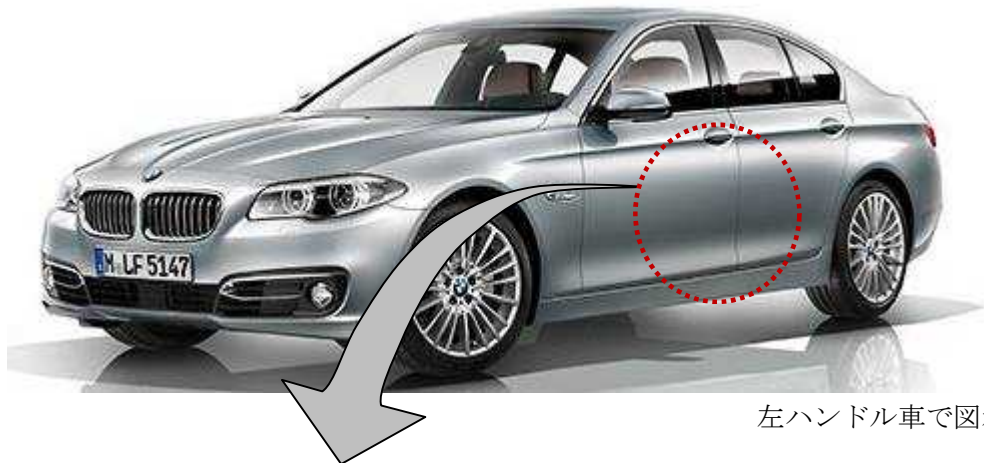
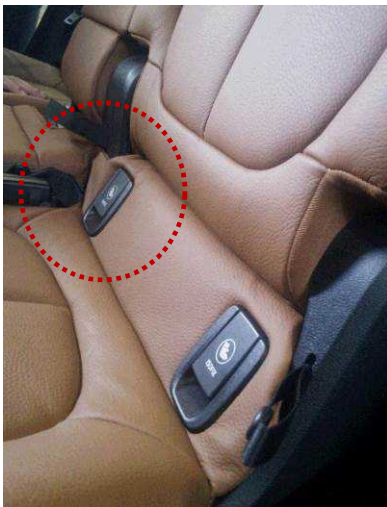
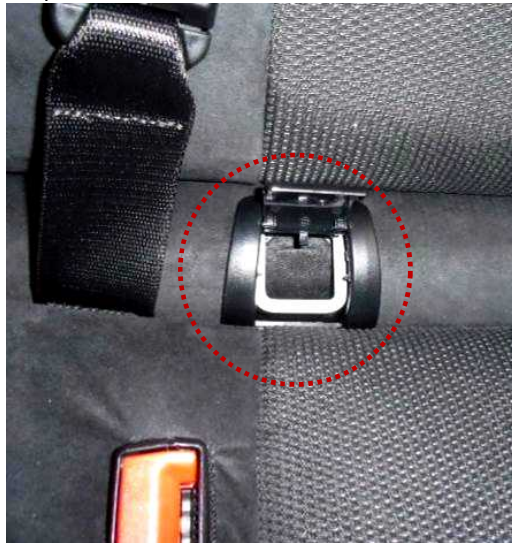
基準不適合発生箇所
ISOFIX チャイルドシート
固定ブラケット

車両左側リアシートにおいて、ISOFIX チャイルドシートを固定するためのブラケットの取り付けが不適切なため、当該チャイルドシートを取り付けられないおそれがある。

全車両、ブラケットを点検し、取り付けが不適切な場合はブラケットを修正する。
