改善箇所説明図

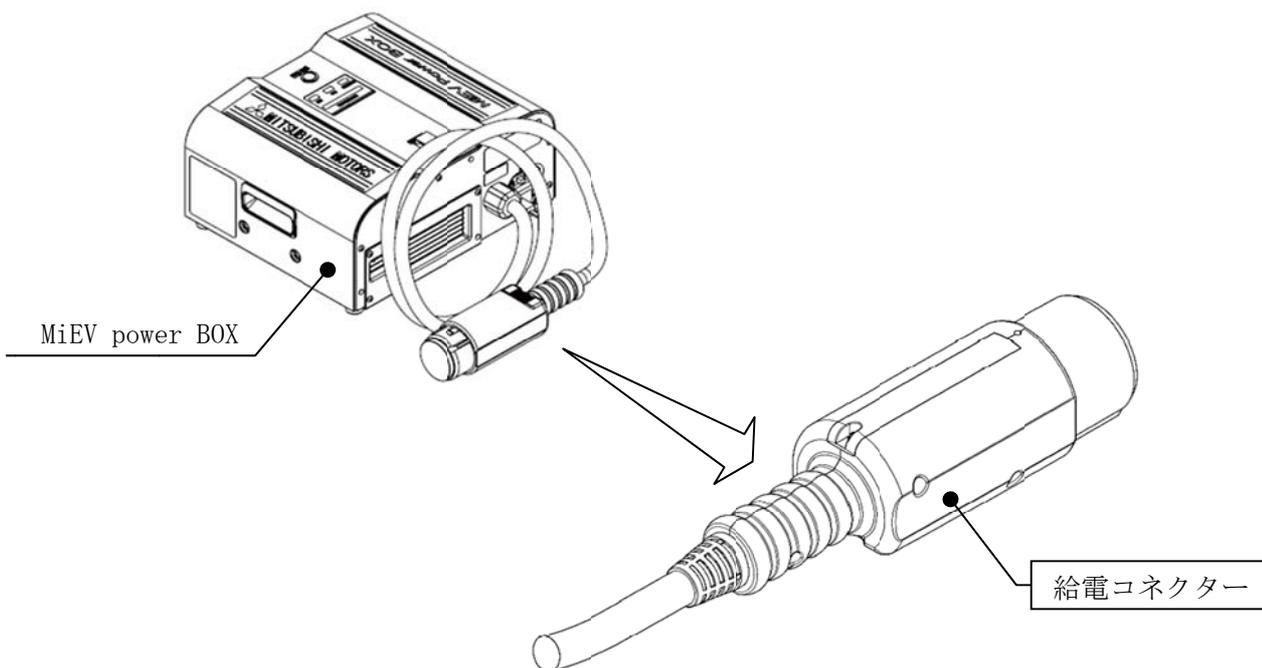
後付用品として販売した電源供給装置 MiEV power BOX の給電コネクタ製造過程において、不適切な材料(導電性樹脂)を使用したヒューズボックスを組付けし、市場に流出した可能性がある。そのため MiEV power BOX 内の ACインバーターがショート故障した場合、給電コネクタ内のヒューズが熔断してもヒューズボックスが導電性のため、そのまま過電流が流れ、温度が上昇し、最悪の場合、給電コネクタから一瞬発火し、発煙・溶損に至るおそれがある。

注：図中の 内は、交換する部品を示す。

対象期間に製造された MiEV power BOX を点検し、導電性のヒューズボックスが組付けられていた場合、給電コネクタを正規品に交換する。

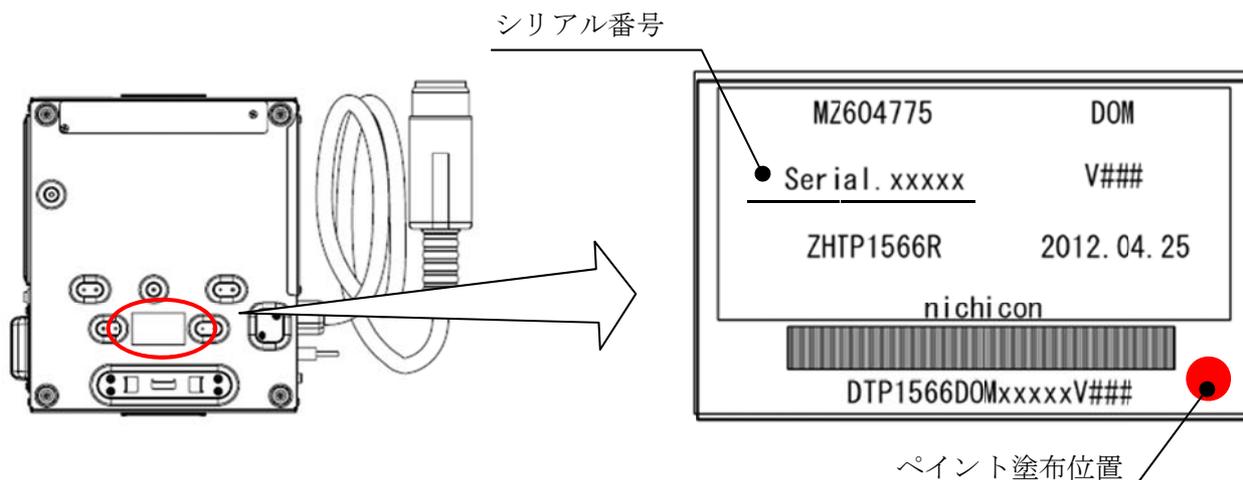
識別：MiEV power BOX 本体裏面のシリアル番号ラベルに赤または黄色のペイントを塗布する。
