改善箇所説明図

基準不適合発生箇所

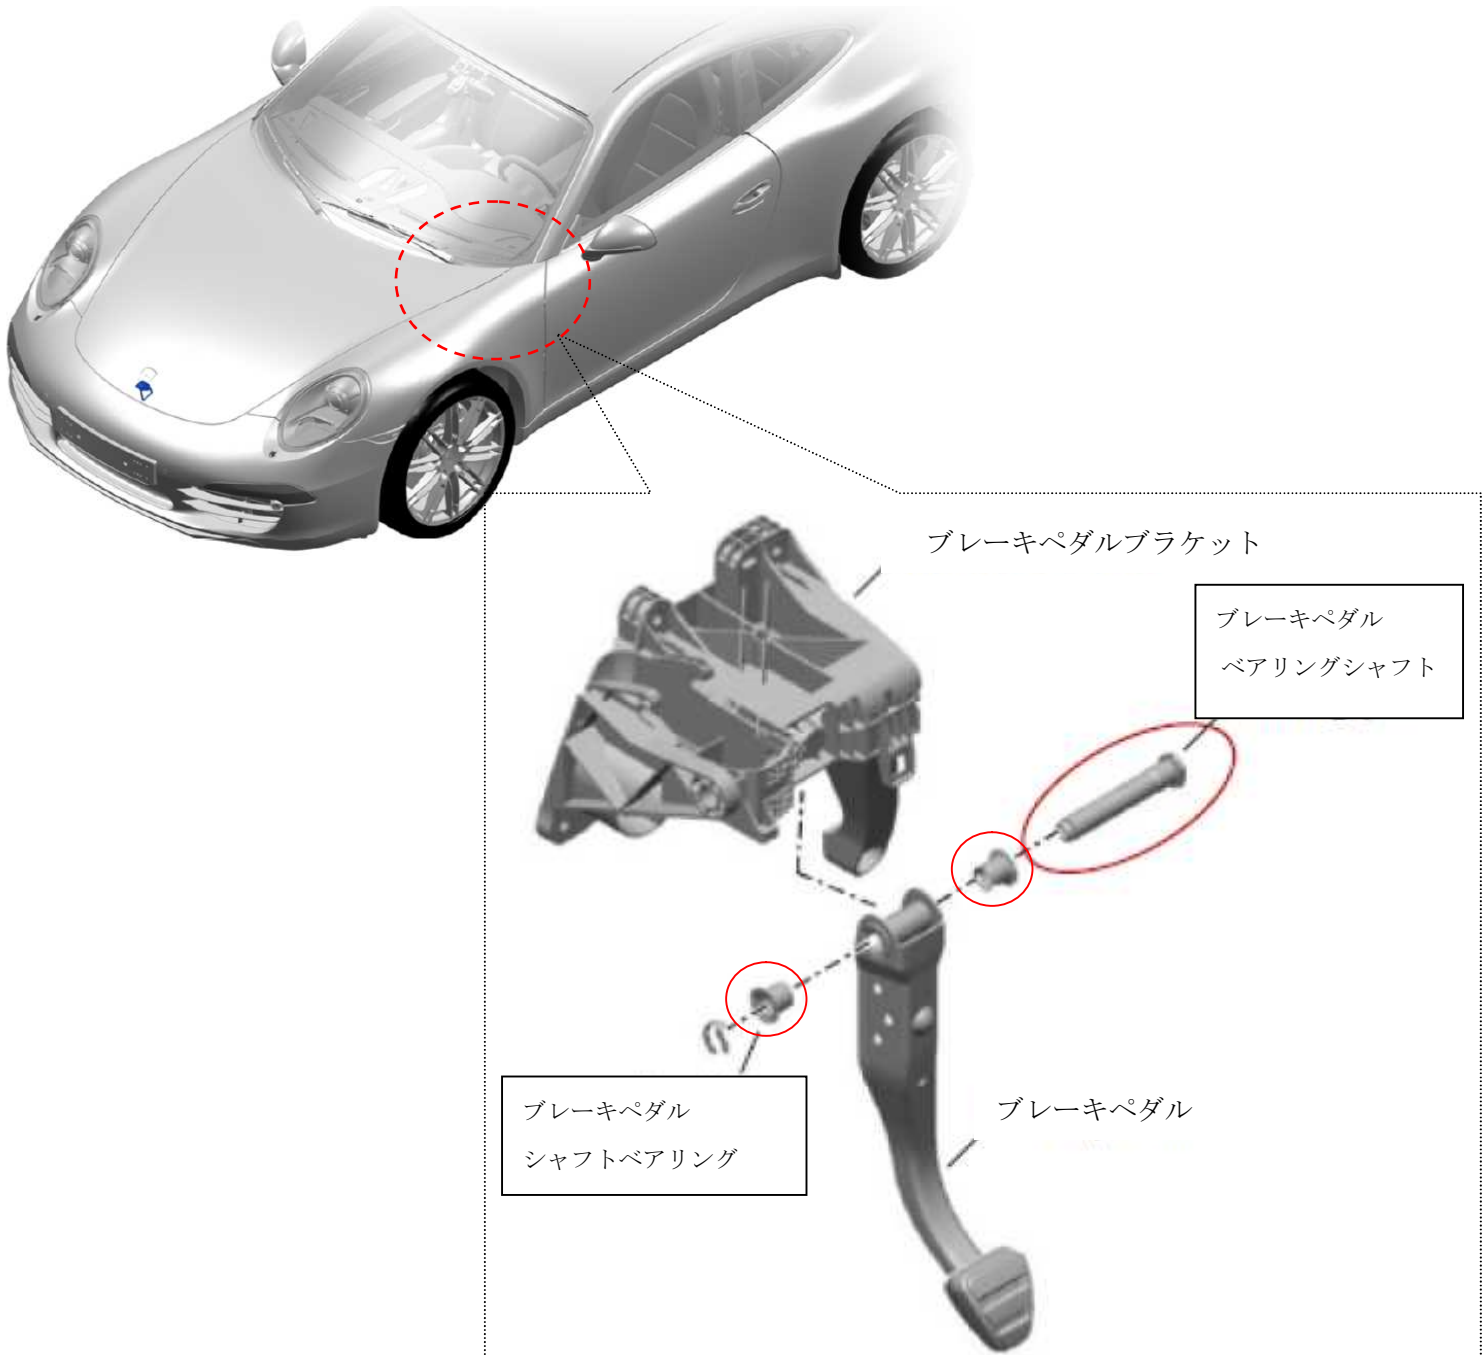
制動装置のブレーキペダルにおいて、ブレーキペダルベアリングシャフトの外径がブレーキペダルシャフトベアリングの内径に対し、わずかに大きいものがあるため、ブレーキペダルの動きが悪くなることがある。そのため、ブレーキペダルを踏み込み、離れた際、ブレーキペダルが戻らなくなり、ブレーキが引きずるおそれがある。

注：□は改善部品を示す。

全車両、ブレーキペダルシャフトベアリングを対策品に交換するとともに、ブレーキペダルベアリングシャフトを新品に交換する。
