無電柱化低コスト手法技術検討委員会

中間とりまとめ [参考資料]

- I. 埋設深さに関する検証(試験①)
- II. 電力ケーブルと通信ケーブルの離隔距離に関する検証(試験②)
- III. 直接埋設方式、小型ボックス活用埋設方式の施工性確認の検証(試験③)

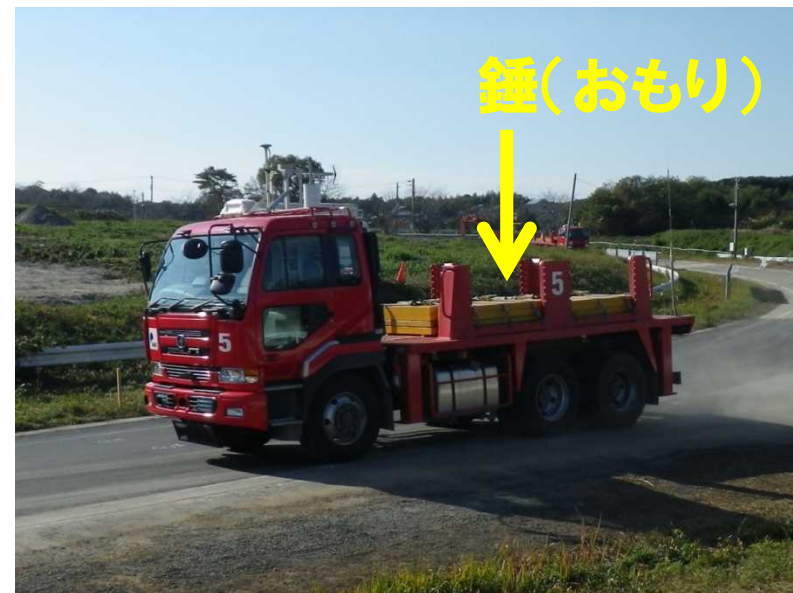
▼自動(無人)走行大型車両

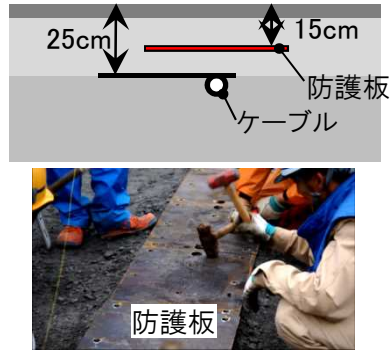
ケーブルを直接埋設し 上部に防護板を敷設

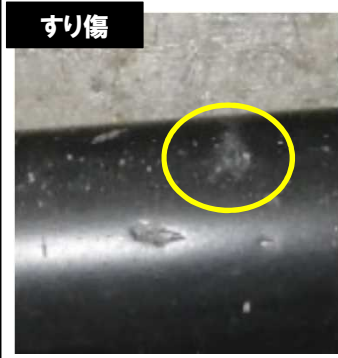
すり傷

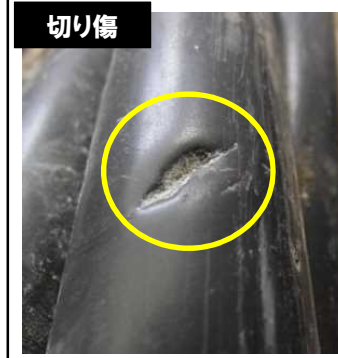
切り傷

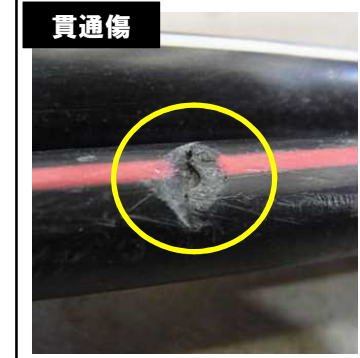
貫通傷

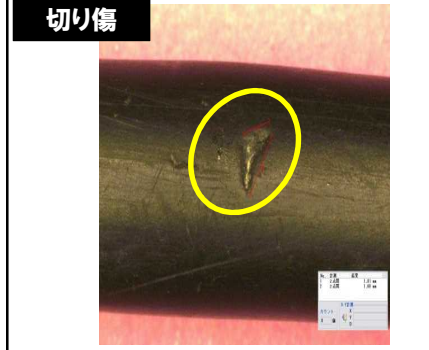
切り傷

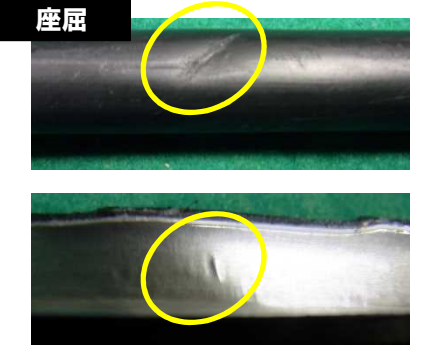
内部の構造に影響があるもの 座屈

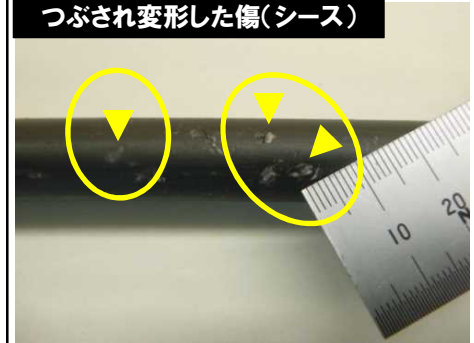
つぶされ変形した傷(シース)

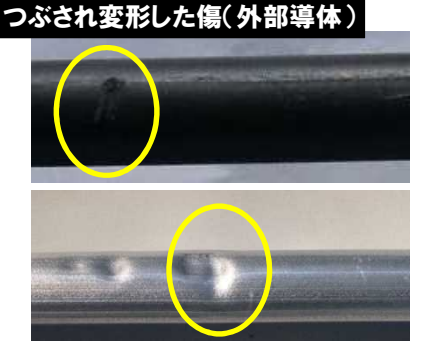
つぶされ変形した傷(外部導体)

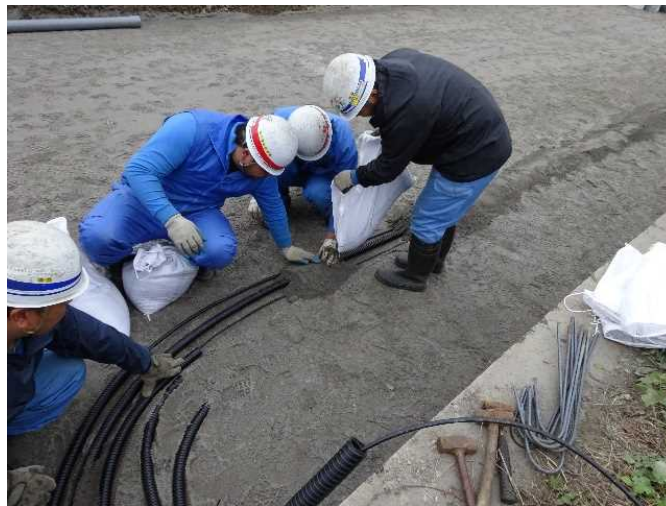
■現場での施工の様子

- ・ 手作業でケーブルに砂をかぶせたため、砂の厚さについて施工上管理されていない。

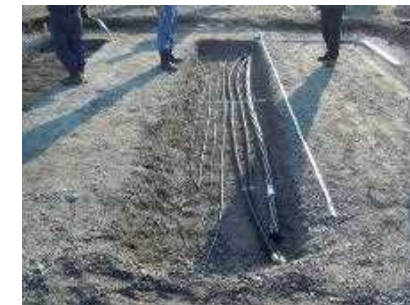
ケーブル敷設【碎石】

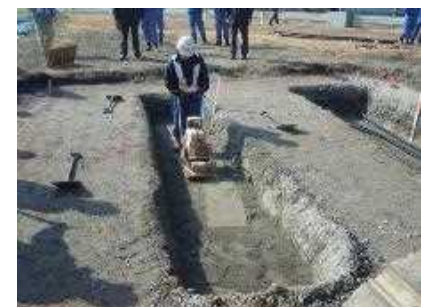
転圧状況【プレート】

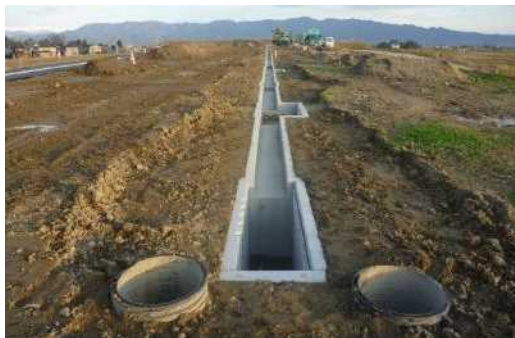
③小型化した特殊部・分岐部(Cライン)

・特殊部における施工上の課題を抽出するため、特殊部、分岐部および小型ボックスにおいてケーブル敷設および地上機器の設置、通信接続体を設置する。

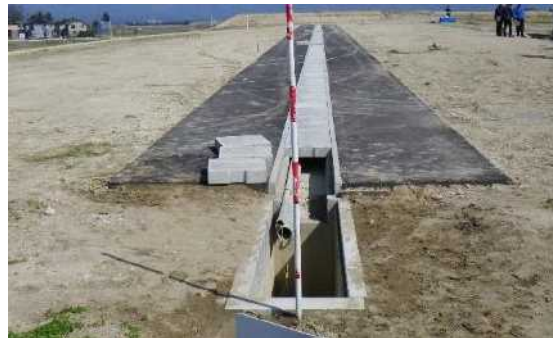
②小型ボックス活用埋設方式(Bライン)

・小型ボックス活用埋設方式における施工上の課題を抽出するため、小型ボックスを敷設したうえで、各事業者のケーブルを敷設し、その後の張替を実施する。
 ・ケーブル敷設に際しては、①蓋を開けた状態で敷設するケース(電力、通信)、②蓋を閉めた状態で敷設するケース(通信)を実施する。

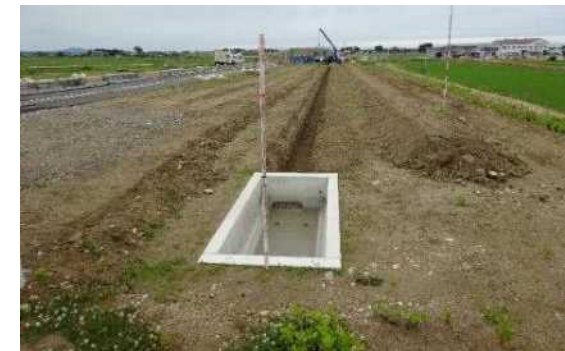
①直接埋設方式(Aライン)

・直接埋設方式における施工上の課題を抽出するため、直接埋設用の溝を掘削し、各事業者(電力事業者・通信事業者・放送事業者)がケーブルの敷設を行う。

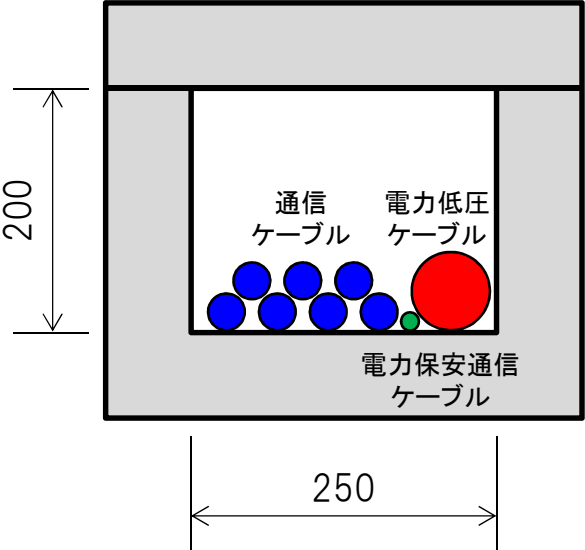
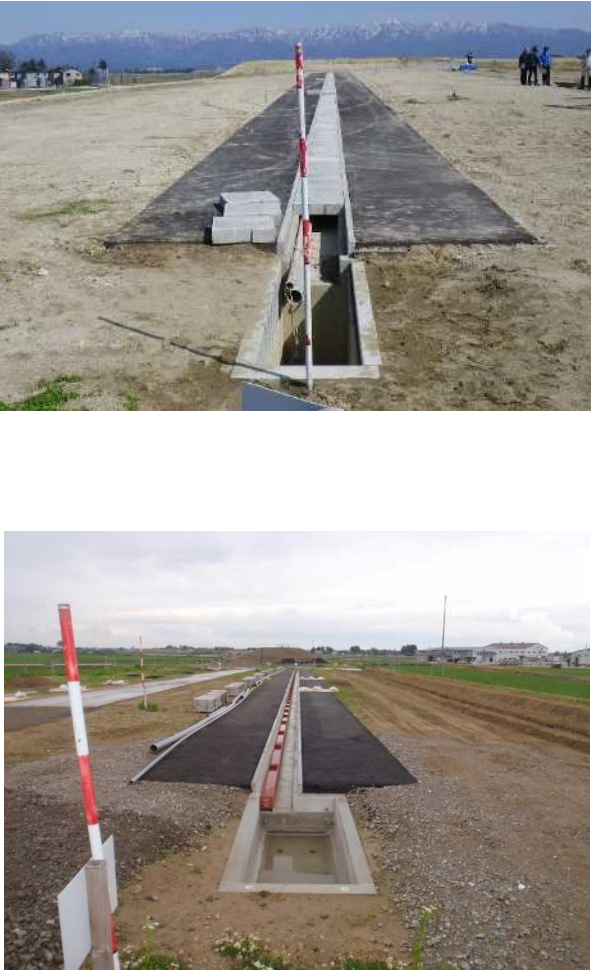
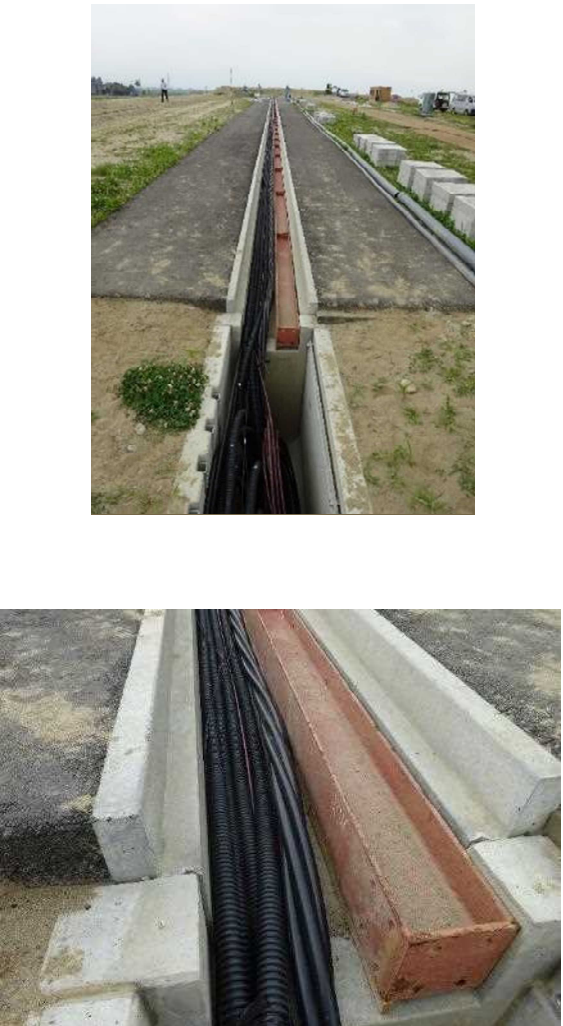
標準断面図	小型ボックス敷設後の状況	ケーブル敷設後の状況
<p>小型ボックス内空寸法</p>

<p>通信ケーブル 電力低圧ケーブル</p> <p>電力保安通信ケーブル</p> <p>200</p> <p>250</p>

※写真にあるオレンジ色のH鋼は、小型ボックスの内空寸法を調整するために設置

電力事業者	通信事業者	放送事業者
明確になった事項		<ul style="list-style-type: none"> ・ケーブル収容可能。 ・今回の小型ボックスの幅では、電力の分岐接続が出来ない。 ・電力ケーブルを所定の位置への設置や分岐接続時に電力ケーブルを引き出す際、小型ボックス内に作業員が下りて作業を行うスペースが無かった。 	<ul style="list-style-type: none"> ・ケーブル収容可能。 	<ul style="list-style-type: none"> ・ケーブル収容可能。
課題		<ul style="list-style-type: none"> ・電力の分岐接続が可能なスペースが必要。 ・十分な作業スペースを確保するための効率的・安全な作業方法。 	<ul style="list-style-type: none"> ・通信引込部の構造設計(サイズ、位置、形状、施工方法)。 	<ul style="list-style-type: none"> ・特になし。
引き続き検証が必要な事項	課題に対する検証	<ul style="list-style-type: none"> ・ケーブル敷設、張替等の作業性を考慮したボックス構造(サイズ、位置、形状、施工方法)及び作業スペース(小型ボックス寸法)の検討。 		
	その他の検証	<ul style="list-style-type: none"> ・蓋のセキュリティ対策の検討。

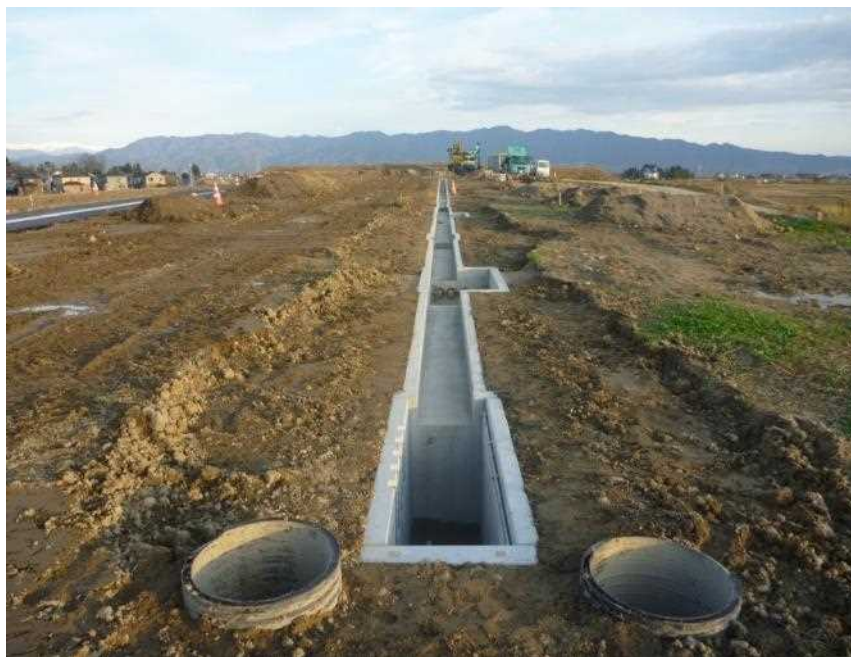
特殊部等設置後の状況

電力事業者	通信事業者	放送事業者
明確になった事項	<ul style="list-style-type: none"> ・地上機器への接続時、電力低圧ケーブルの許容曲げ半径が確保できない。 ・分岐接続部が中空状態のため、分岐接続部の重みが他事業者ケーブルに掛かってしまう。 	<ul style="list-style-type: none"> ・各特殊部への通信接続体の設置可否(地上接続支援金物設置のための深さ不足、受金物設置のための幅不足への対応が必要)。 ・通信ケーブル張替時、他事業者の分岐ケーブルを損傷した。 ・電力特殊部内で法令で定められている電力高圧ケーブルとの離隔確保不可。 	<ul style="list-style-type: none"> ・通信特殊部内において、通信機器を設置し、電力低圧ケーブルを敷設する事は物理的に困難である。 ・電力特殊部内において、通信線と電力高圧ケーブルとの離隔が確保されていない。 ・各種作業において、輻輳する他事業者線の移動が必須となる。
課題	<ul style="list-style-type: none"> ・地上機器への接続時、電力低圧ケーブルの許容曲げ半径を確保可能なスペースが必要。 ・特殊部、小型ボックス内における、作業員、通線具、電力ケーブル(分岐接続部)が他事業者設備(ケーブル、通信接続体)への接触防止策の検討が必要。 ・十分な作業スペースを確保するための効率的・安全な作業方法。 	<ul style="list-style-type: none"> ・電力高圧ケーブルに対する安全確保(離隔と作業者の安全確保)。 ・各事業者間で、ケーブル損傷の回避。 ・作業時に他事業者分岐機器に触る可能性が高く、通信への影響がある可能性があるため、事業者間での事前調整および実施時のルール化が必要。 	<ul style="list-style-type: none"> ・通信特殊部内に機器を設置した際、常時他事業者ケーブルと接触しており、特に端子部等での損傷が懸念。 ・通信機器に対して、通電後常時発熱する電力低圧ケーブルとの接触による影響。

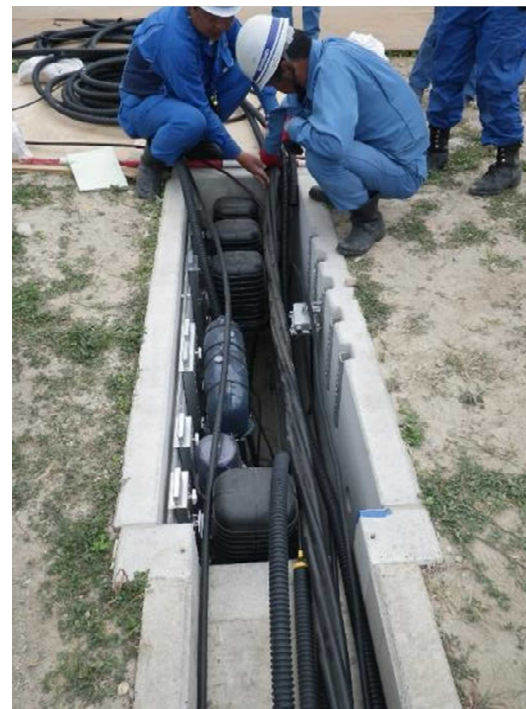
ケーブル敷設後の状況
