「高精度測位技術を活用した公共交通システムの
高度化に係る技術開発」の事業結果について

2016年3月14日

一般財団法人 運輸政策研究機構
日本電気株式会社

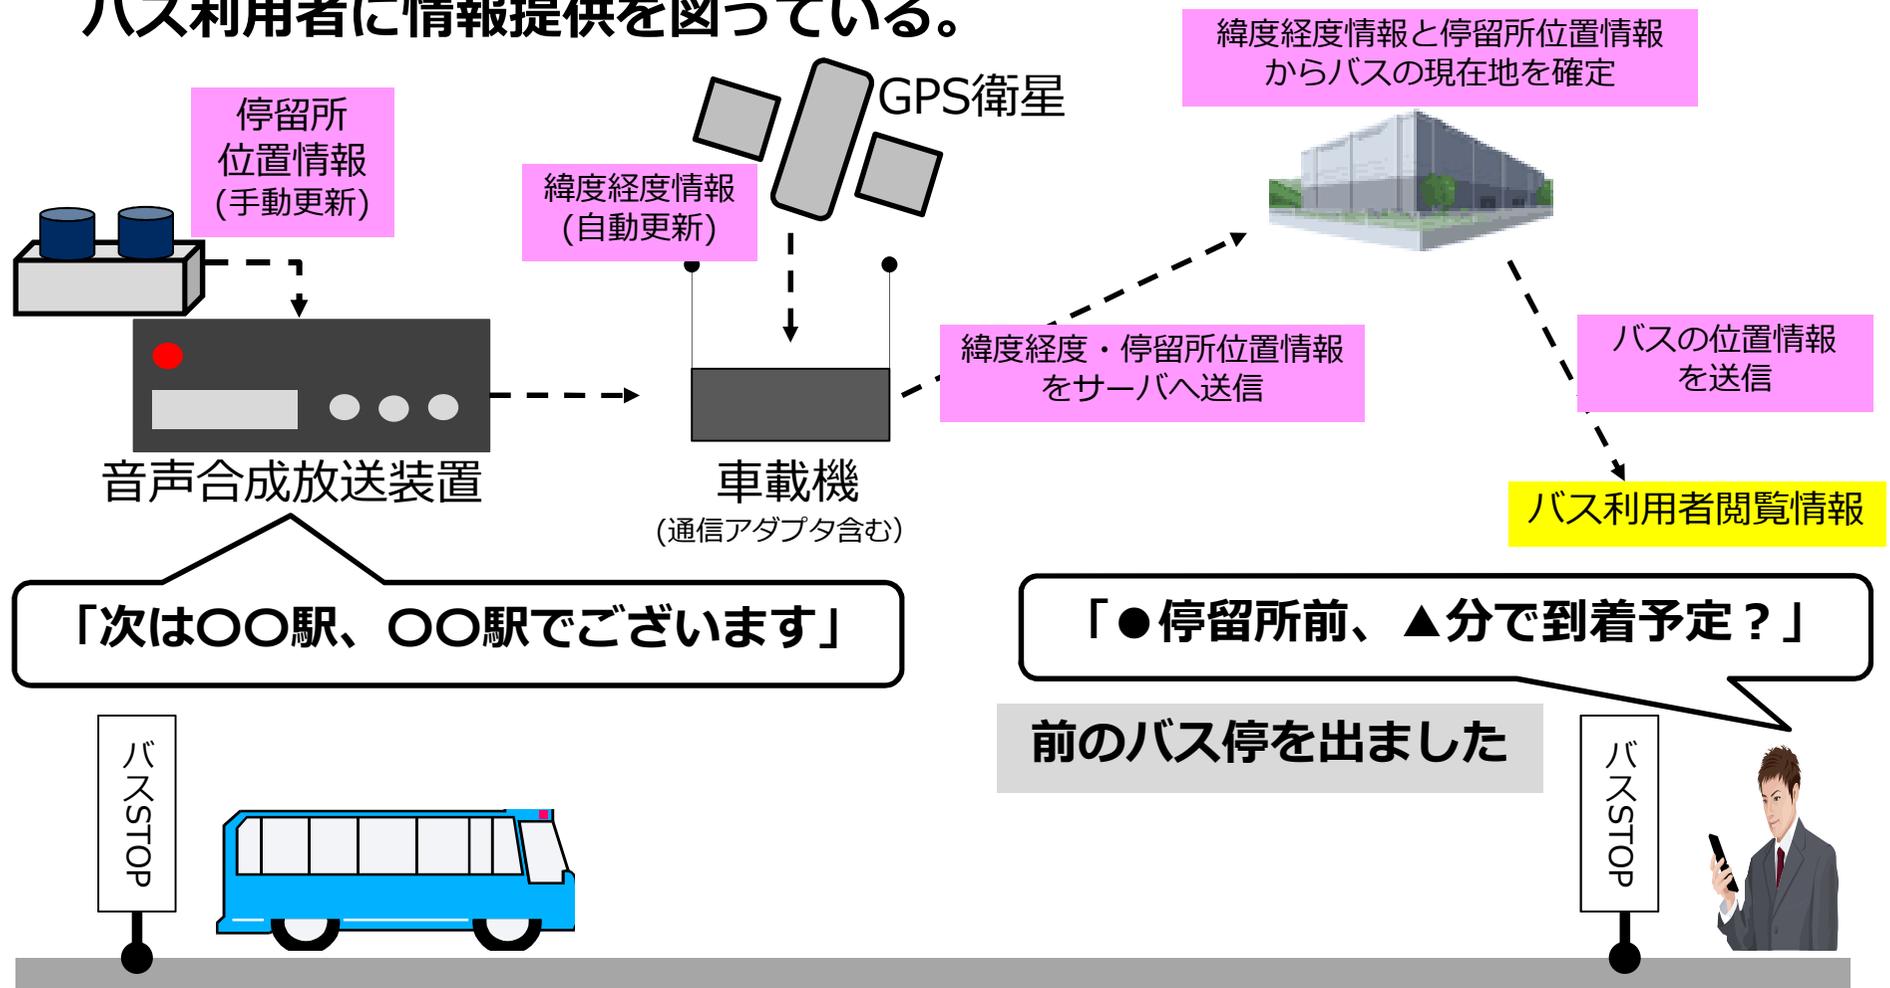
バス運行情報提供システムの仕組み

GPS情報と停留所情報をサーバーへ送信、サーバーで位置を確定し、バス利用者に情報提供を図っている。

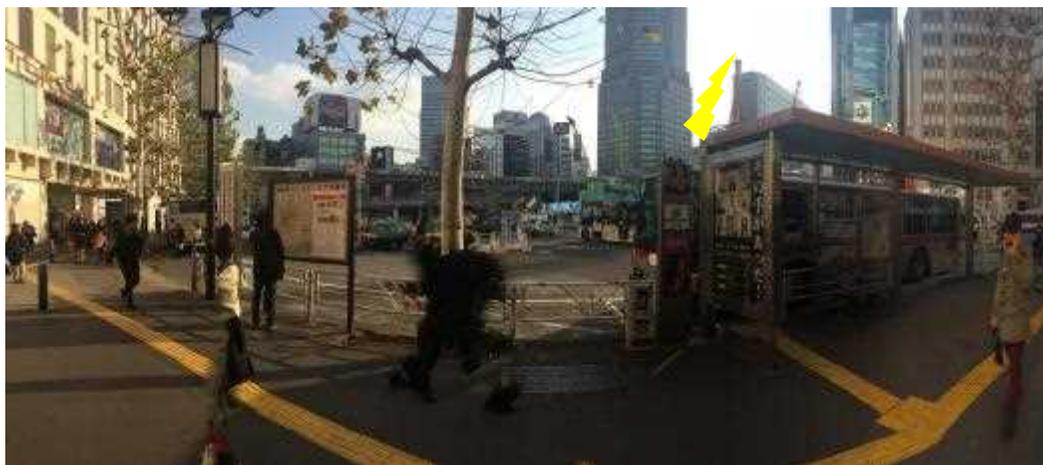
図 渋谷駅西口バス乗り場（高層ビル街）

バス運行情報提供システムは**GPS測位情報等**を利用して、バスの位置情報を収集することにより、バスの運行情報を利用者に提供している。しかしながら都市部においては、高層ビル街・高架橋等の影響によりバス車両の測位情報が正確に把握できないことで、以下の問題が生じることがあり、利用者の利便性向上の妨げとなっている。

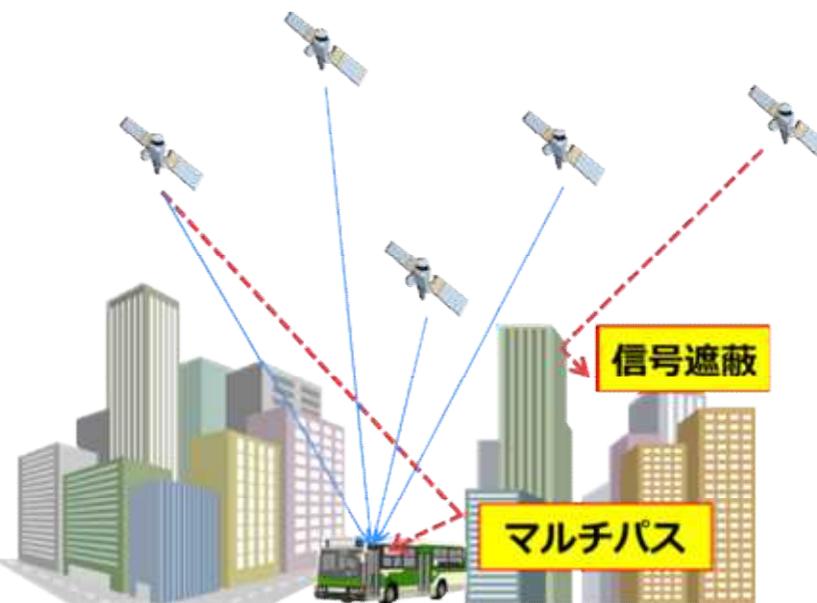
GPS衛星を6機捕捉できると測位精度は高いが、衛星捕捉数が少ないとマルチパスによる影響が出やすくなる。

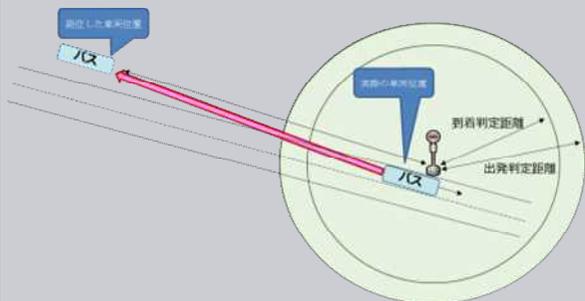
① 実際の車両は停留所に到着しているが、該当車両がまだ停留所に到着していないと判断してしまう。

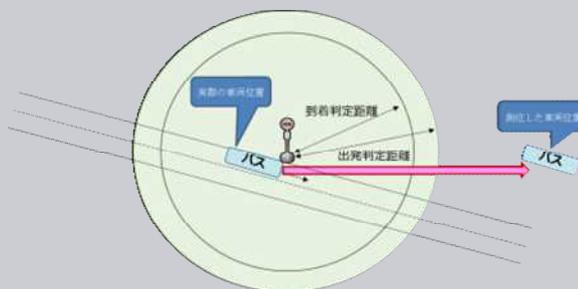
③ 実際の車両は停留所を出発していないが、該当車両が停留所を出発と判断してしまう。

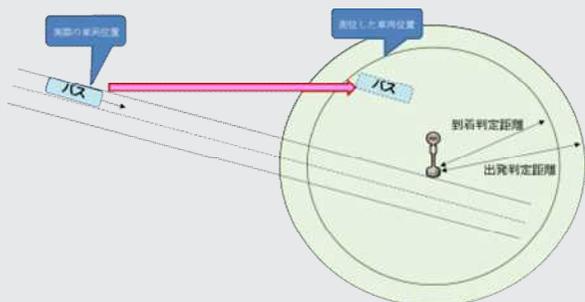
② 実際の車両は停留所に到着していないが、該当車両が停留所に到着と判断してしまう。

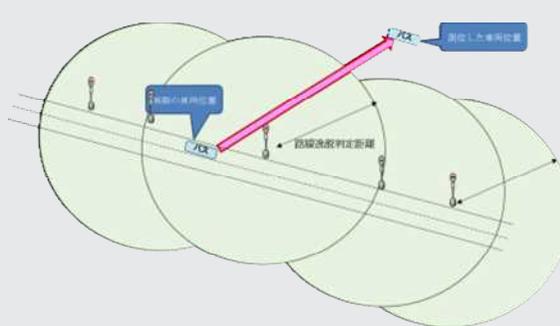
④ 実際の車両は通常の運行をしているが、該当車両が路線逸脱したと判断してしまう

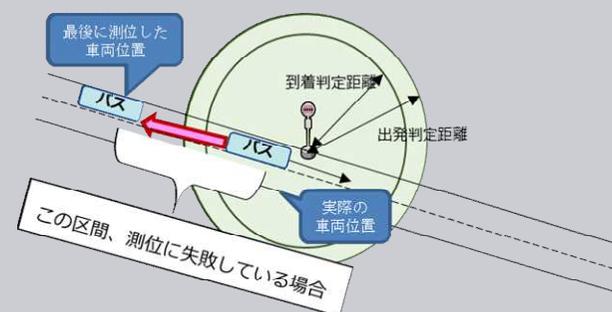
⑤ 停留所に到着しているが、到着していないと判断するケース

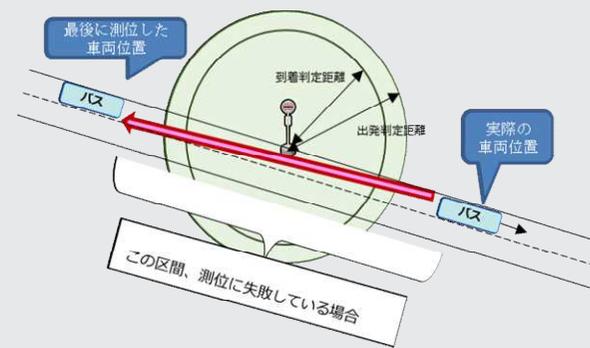
⑥ 停留所を通過しているが、到着していないと判断するケース

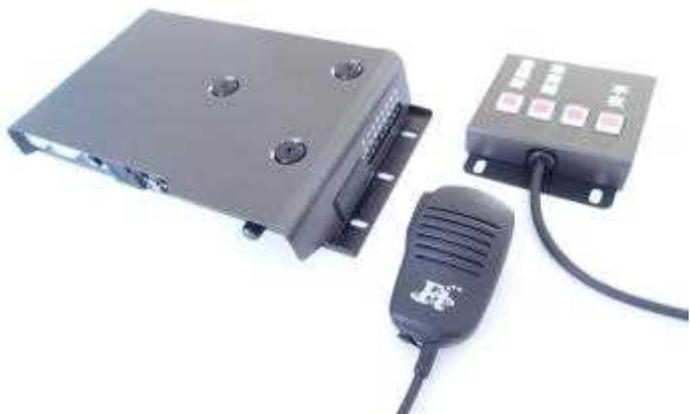
図：新車載機（バス運行情報提供システム）

| 項目 | 今回 | 補足 |
| GPS | ◎ | 従前の車載機性能 |
| QZS（準天頂） | ◎ | 測位補完のみ、測位補強は未実施※ |
| GLONASS | ◎ | ロシア |
| SBAS | ◎ | SBAS(補強システム)はレンジングデイクレディンシャルを利用、インテグリティは利用無 |

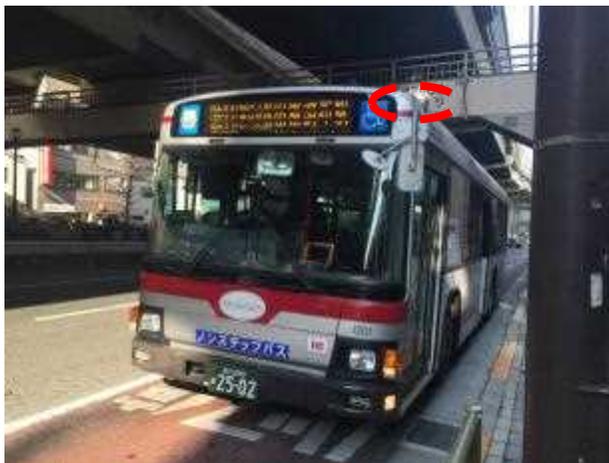
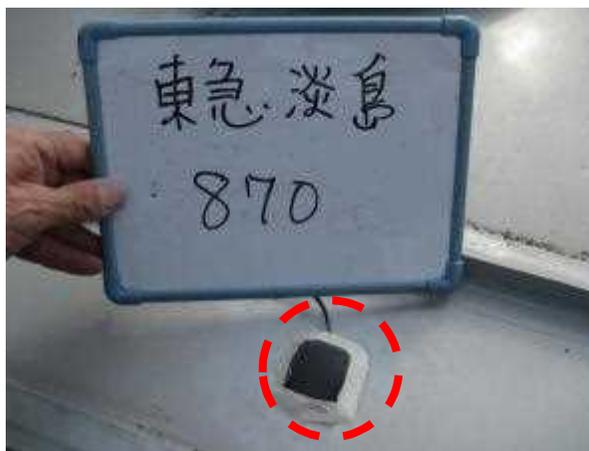
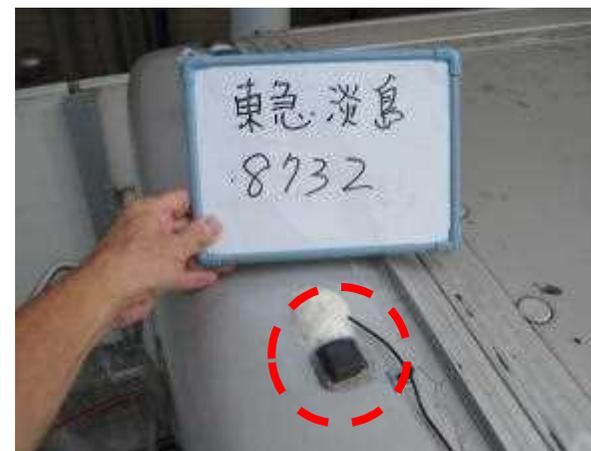
車載機アンテナ (前扉上部 : 既存アンテナ近傍)

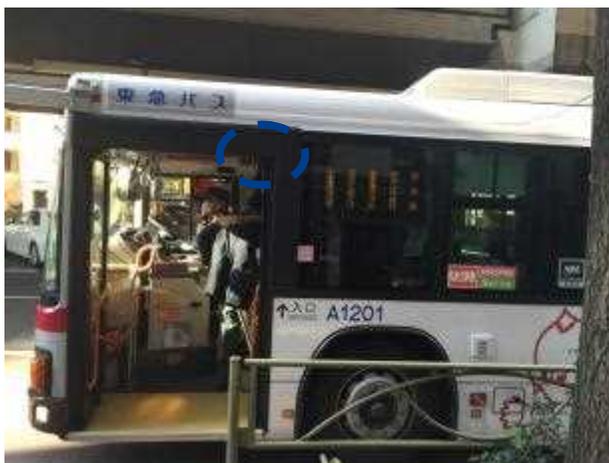
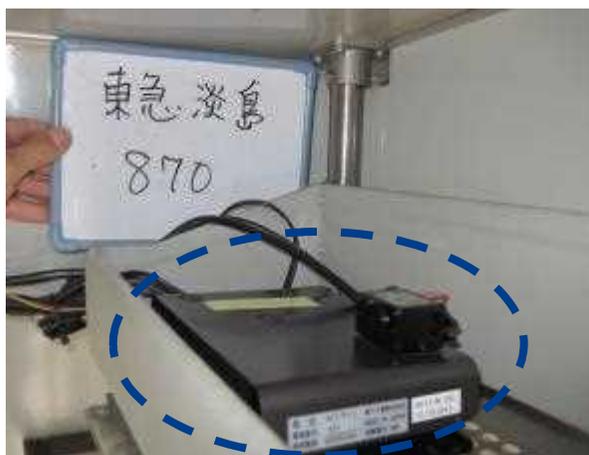
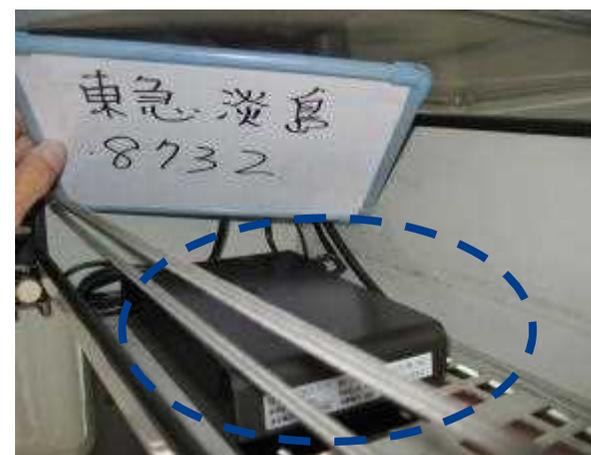
高精度測位技術対応車載機 (運転席上部に設置)

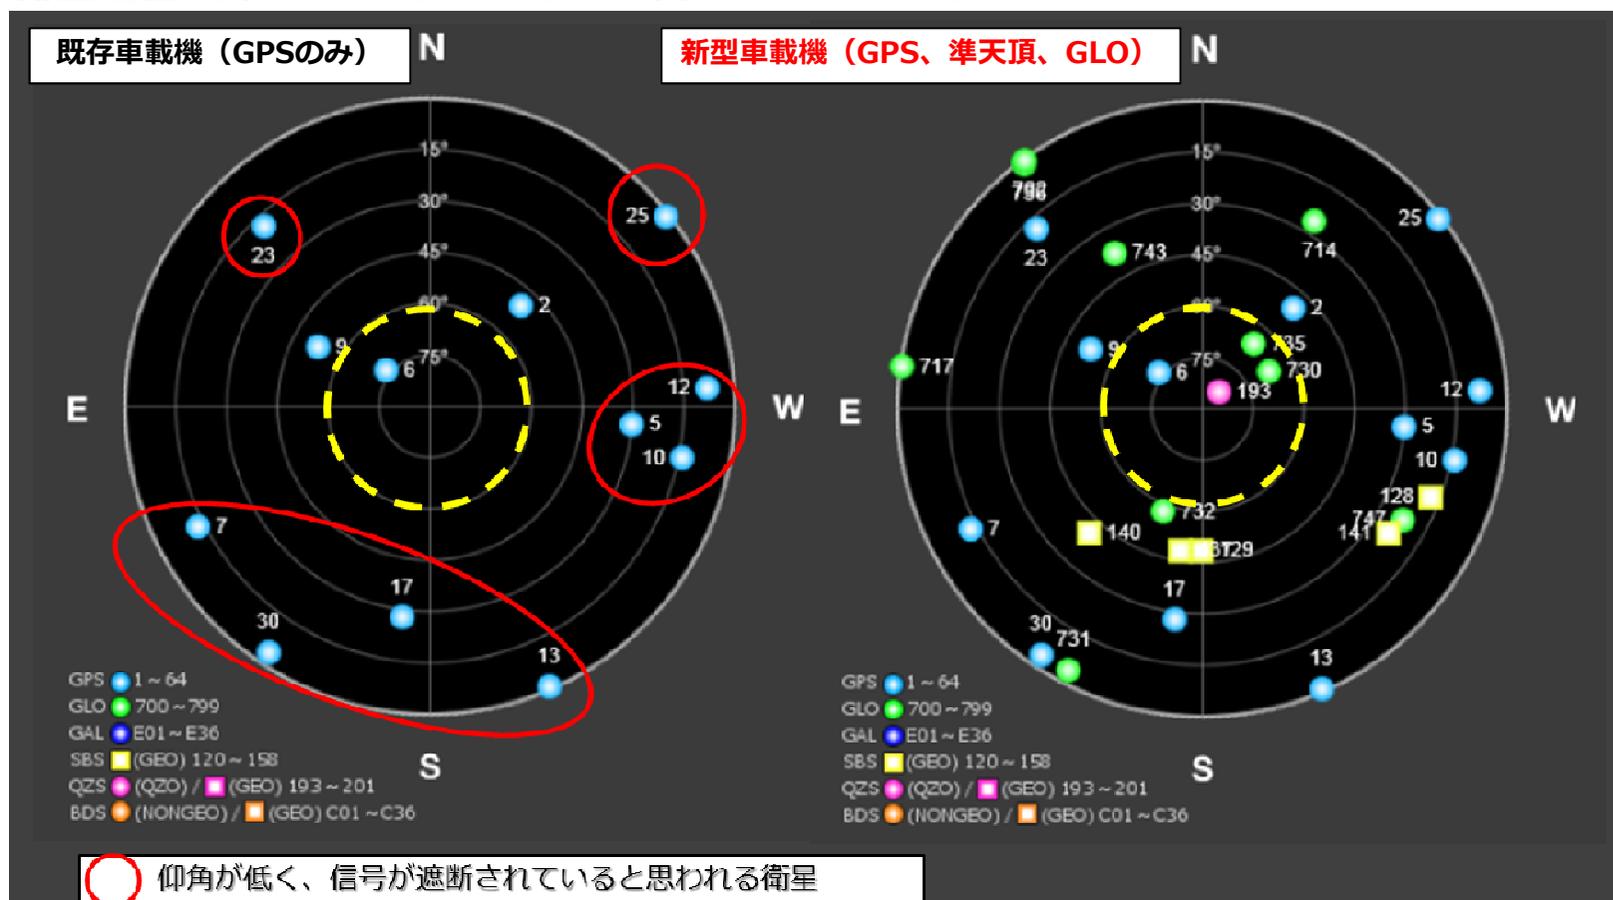
参考) 衛星配置 (平成27年11月16日 12:40)

準天頂衛星は、現在1機体制で測位に有効な配置に常時存在する訳では無い為、収集データの比較は準天頂衛星が測位に有効な時間帯を対象として行う。

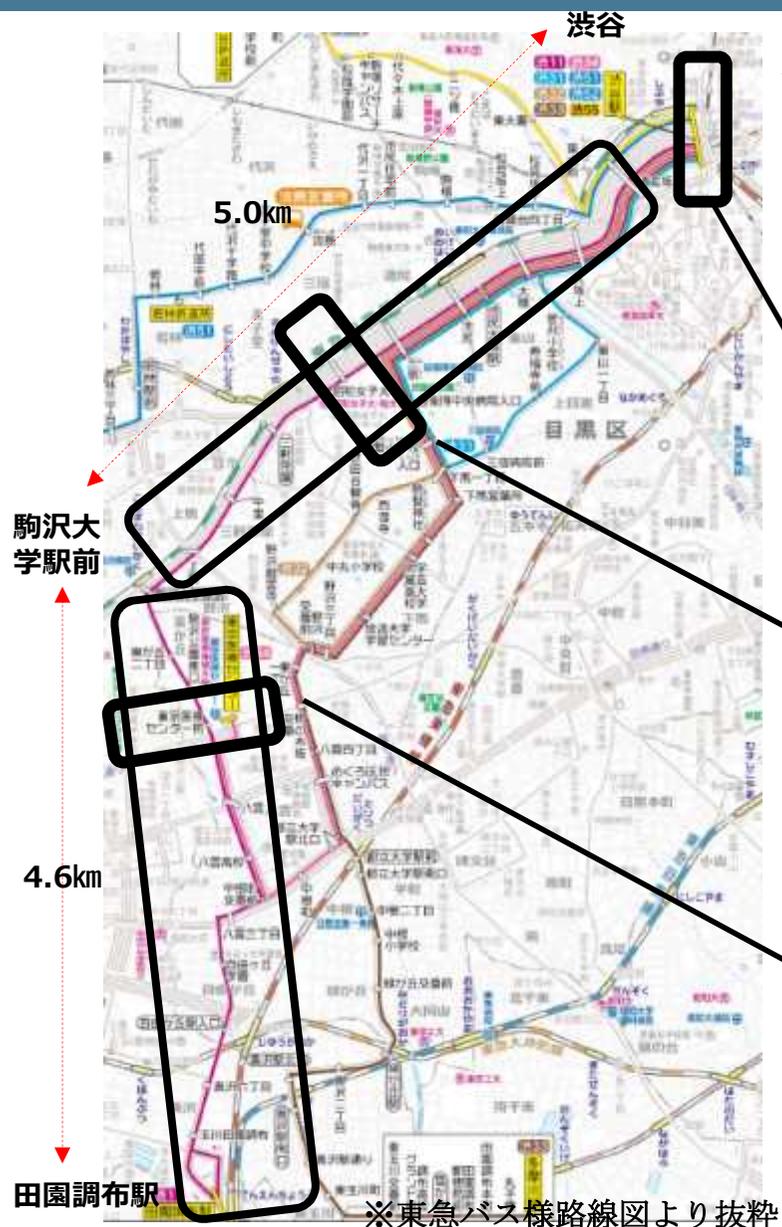
渋11系統 (淡島営業所)

起点 : 渋谷駅

経由地 : 三軒茶屋・東京医療センター前・自由が丘駅入口

終点 : 田園調布駅

① 高層ビル街
→ 渋谷駅

② 高架下
→ 昭和女子大

③ オープンスカイ
→ 東京医療
センター前

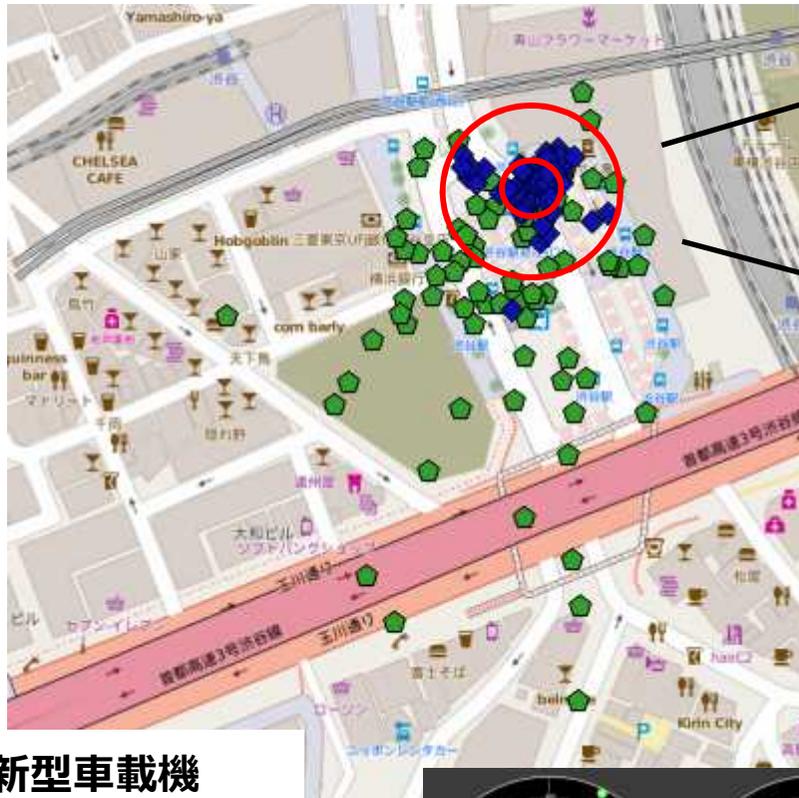
定点観測 ①高層ビル街（渋谷駅）

内円：約10m
外円：約30m

● 新型車載機
バス車両の移動軌跡に近い通知
(測位情報)が行われている。
平均：13.8m 標準偏差：7.6m
最小：2.1m 最大：49.5m

● 既存車載機
測位位置のバラツキが大きい。
平均：51.1m 標準偏差：38.4m
最小：5.3m 最大：186.0m

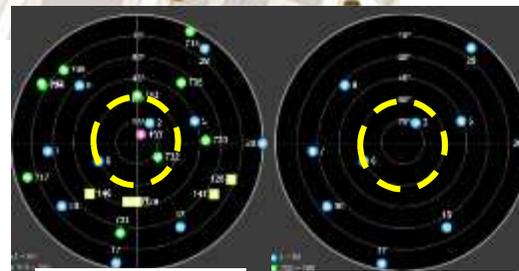
衛星配置

● 高層ビル街（渋谷）では、測位機会
109回のうち9回測位に失敗した。
● 既存車載機測位失敗時の衛星
例)11/23 13:05 (青：GPS)
GPS衛星の仰角が高い順に
75°、60°、45°、30°
仰角が低い衛星は、見えないため
測位に失敗している。

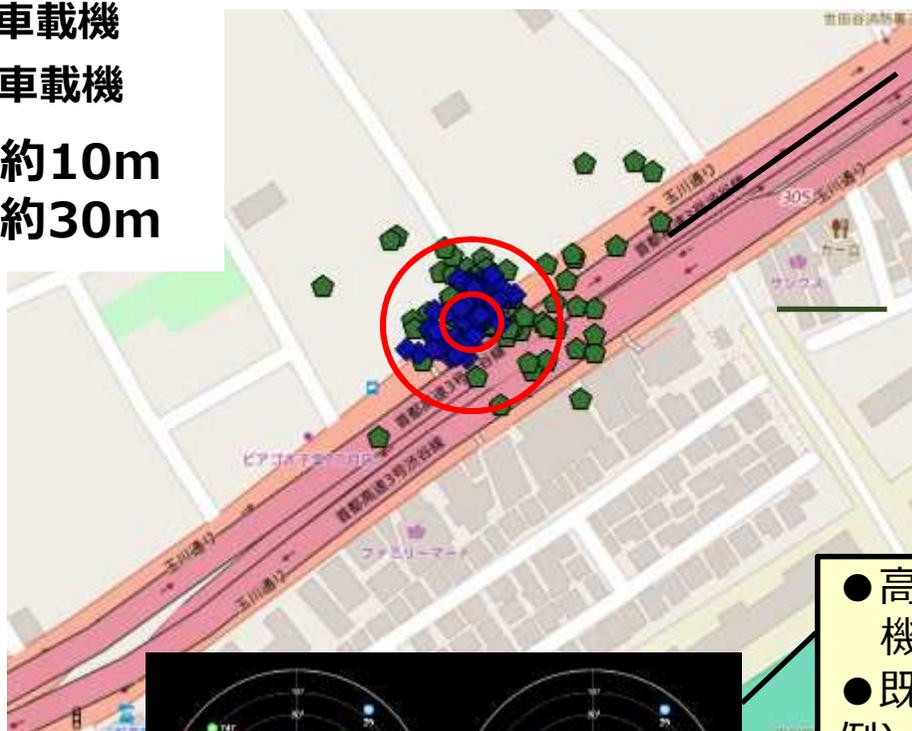
定点観測 ②高架下 (昭和女子大前)

● 新型車載機

測位位置は停留所に近い。

平均 : 10.4m 標準偏差 : 6.1m

最小 : 0.9m 最大 : 29.6m

● 既存車載機

測位のバラツキが大きい。

平均 : 28.9m 標準偏差 : 20.4m

最小 : 2.9m 最大 : 93.4m

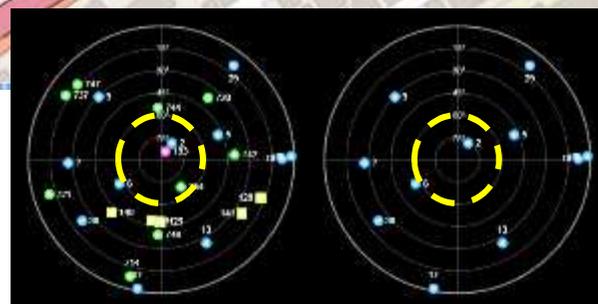
衛星配置

- 高架下 (昭和女子大前) では、測位機会 74 回のうち 4 回測位に失敗した。
- 既存車載機測位失敗時の衛星例) 11/18 13:32 (青 : GPS)
GPS衛星の仰角が高い順に 75°、55°、45°、30°、25°
仰角が低い衛星は、見えないため測位に失敗している。(4機以上が見えていなかったと思われる。)

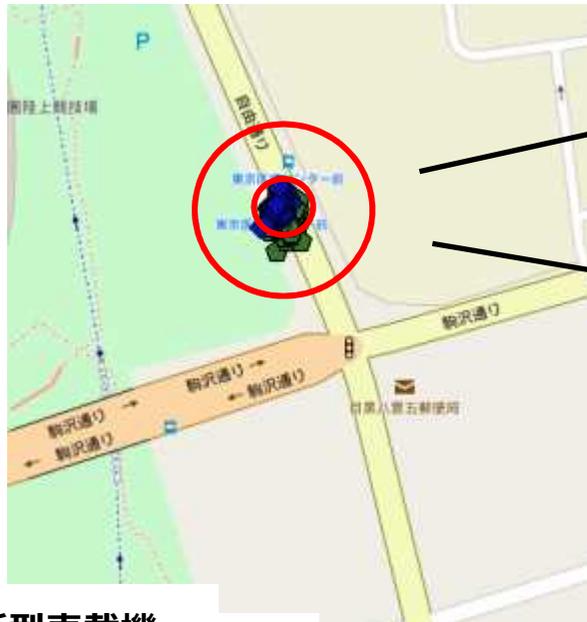
定点観測 ③ オープンスカイ (東京医療センター前)

● **新型車載機**
 バス車両の測位位置の
 バラツキは、小さい。
 平均：2.7m 標準偏差：1.9m
 最少：0.2m 最大：9.1m

● **既存車載機**
 バス車両の測位位置の
 バラツキは、小さい。
 平均：8.6m 標準偏差：2.8m
 最少：2.4m 最大：16.2m

◆ **新型車載機**
 内円：約10m
 外円：約30m

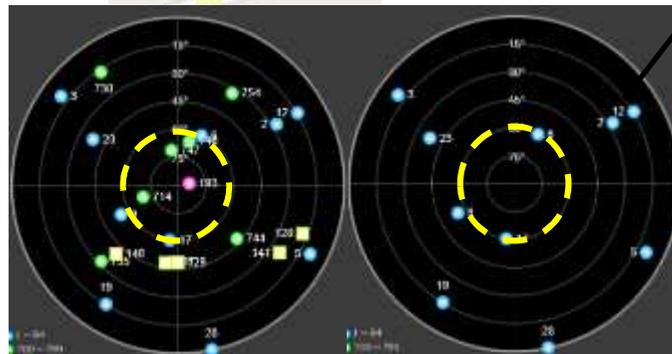
衛星配置

● オープンスカイ (東京医療センター前)
 測位機会 103回は全て測位成功。
 ● 既存車載機測位時の衛星
 例) 11/18 11:28 (青: GPS)
 GPS衛星の仰角が高い順に
 60°, 60°, 55°, 40°, 30°, 15°, 15°
 仰角が低い衛星(15°)でも遮断されず
 に見えており6機以上補足できている
 ため、測位精度は高い。

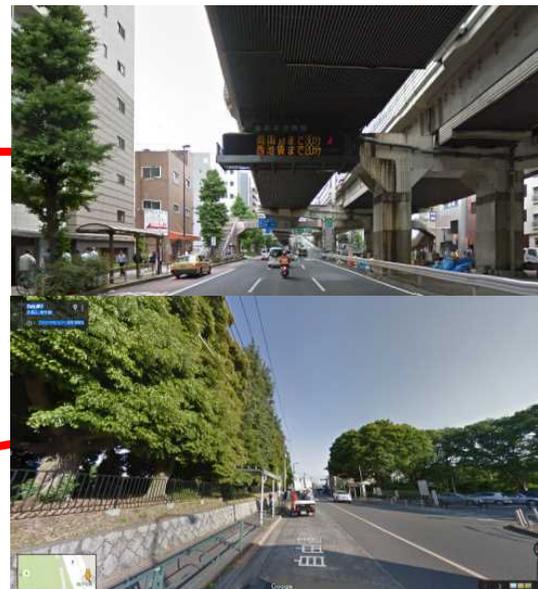
さらに、高架下、オープンスカイについて、昭和女子大前、東京医療センター前以外のバス停も含めた測位成功率は、以下のとおり。

(高架下)
77.9%
⇒ **100%**
約**22%**改善

(オープンスカイ)
99.7%
⇒ **100%**
約**0.3%**改善

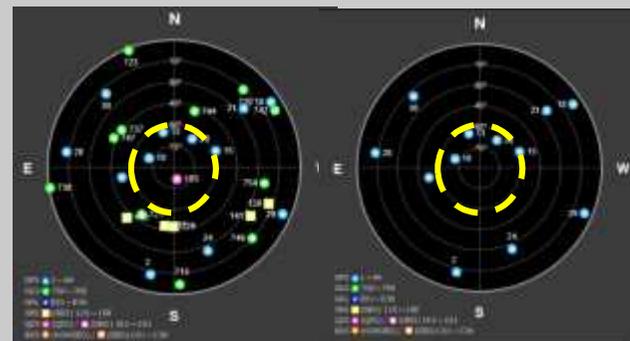
図：衛星配置（右：GPSのみ）

- 新型車載機
バス車両の移動軌跡に近い通知（測位情報）が行われている。
- 既存車載機
ドア開後、移動していないのに、測位情報が離れた位置として通知された。
仰角の低いGPSは、周囲のビルにより信号が遮蔽され測位に利用されなかった可能性が高い。このため、このエリアでは既存車載機（GPSのみ）の場合は少ない衛星数で測位しなければならず測位精度が低かったと考えられる。

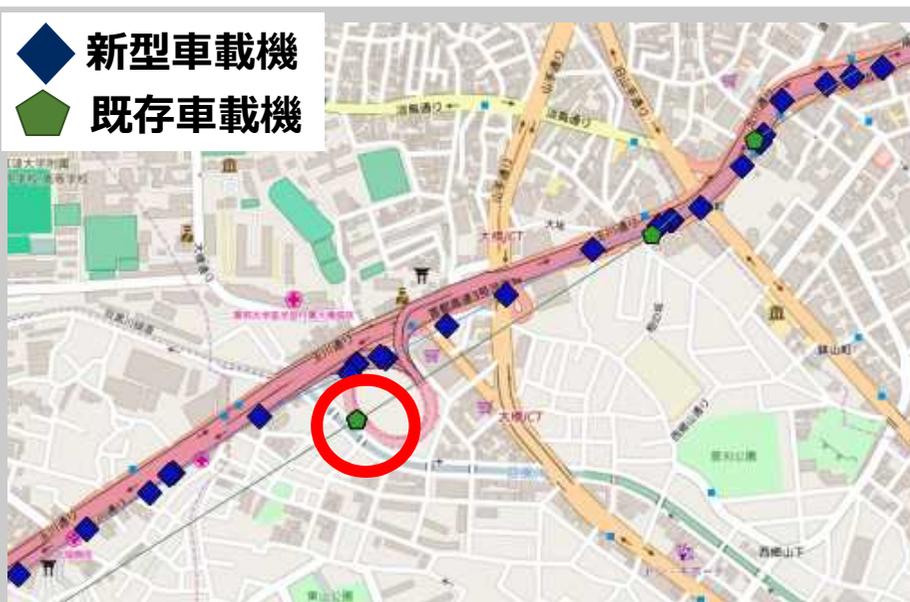
②高架下 (大橋付近)

● **新型車載機**
バス車両の移動軌跡に近い通知 (測位情報) が行われている。

● **既存車載機**
西側に位置するGPS衛星が道路の南東側にあるビルに反射して受信機に到着し、路線から離れた位置が通知されたと考えられる。

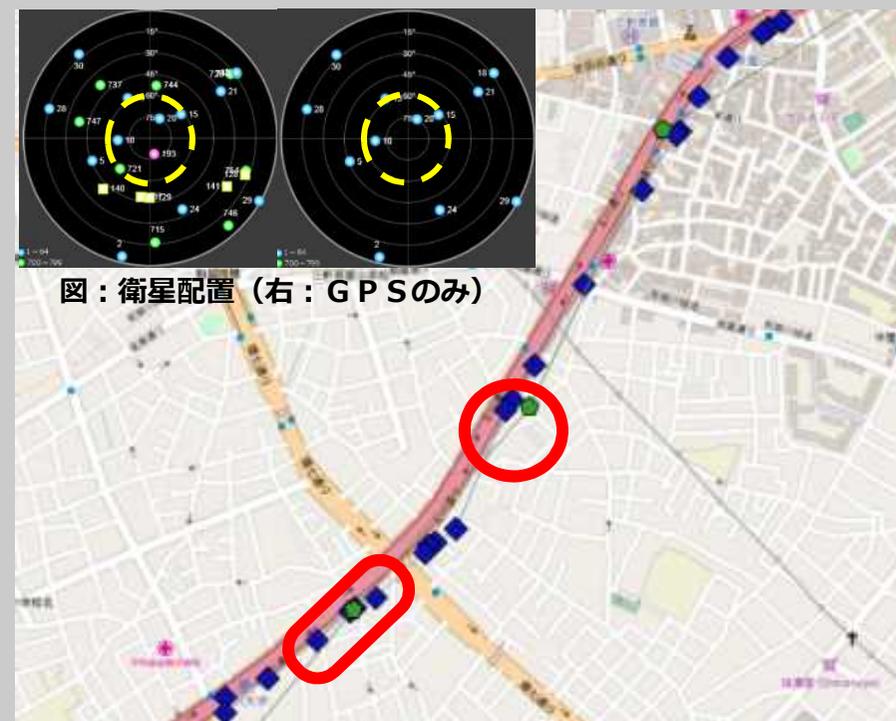
図：衛星配置 (右：GPSのみ)

● **新型車載機** ● **既存車載機**
南西に仰角が高い衛星がなく、北西に位置するGPS衛星が道路の南西にあるビルに反射して受信機に到着した為、路線から離れた位置が通知されたと考えられる。

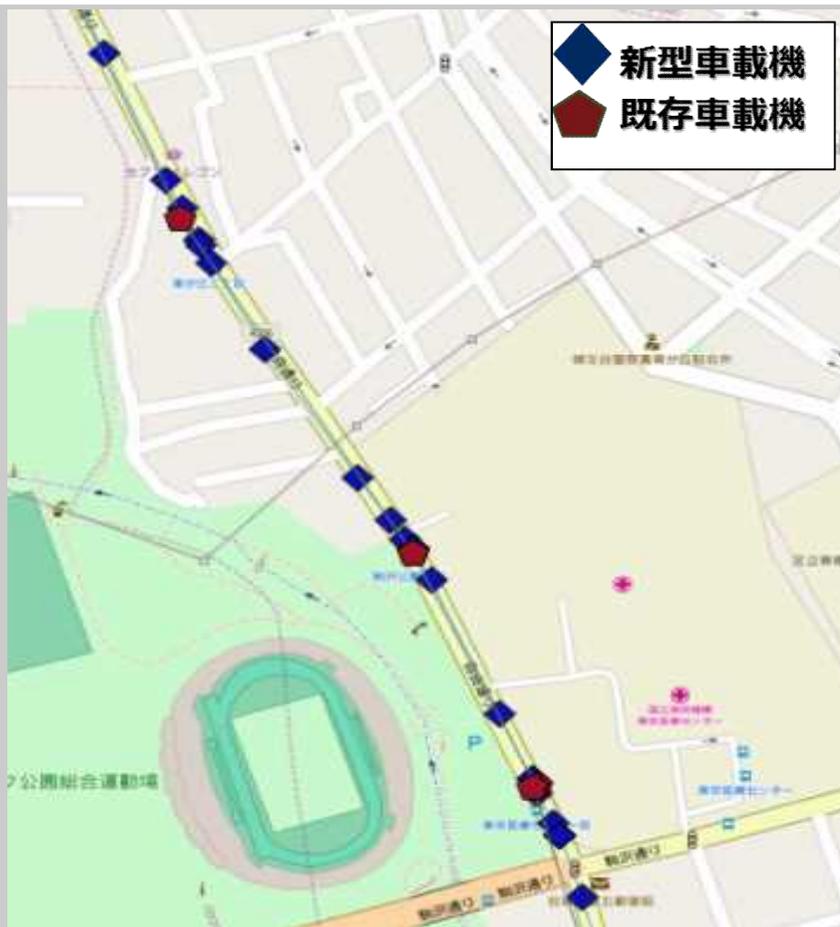
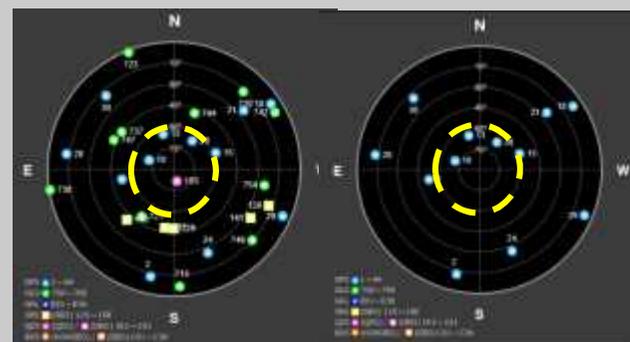
図：衛星配置 (右：GPSのみ)

オープンスカイ的环境下では、ともにバス車両の移動軌跡に近い通知 (測位情報) が行われている。

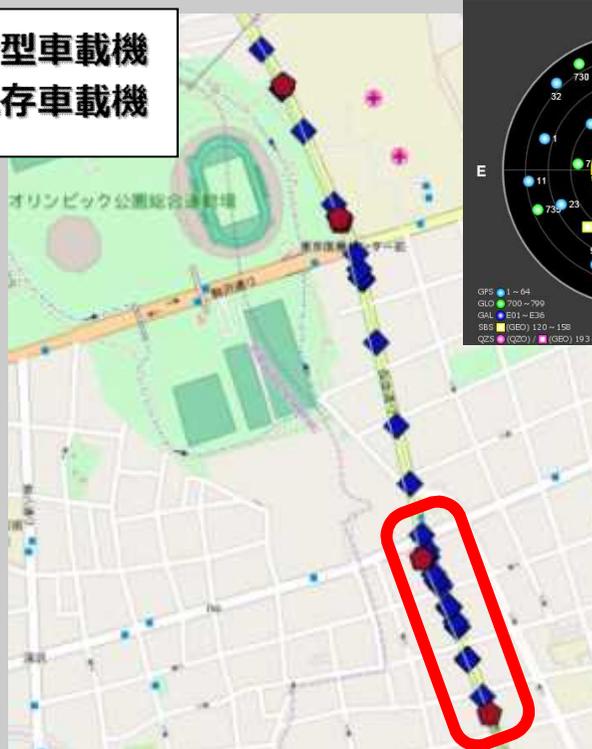
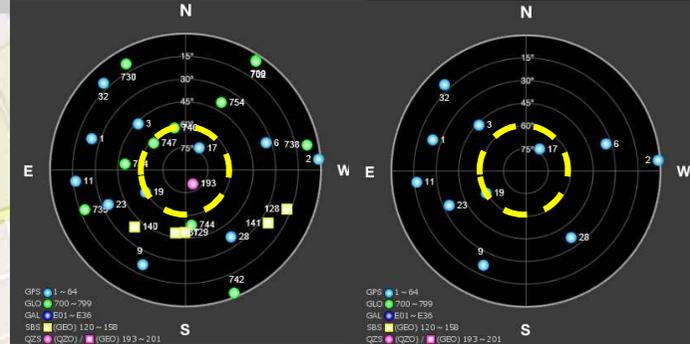
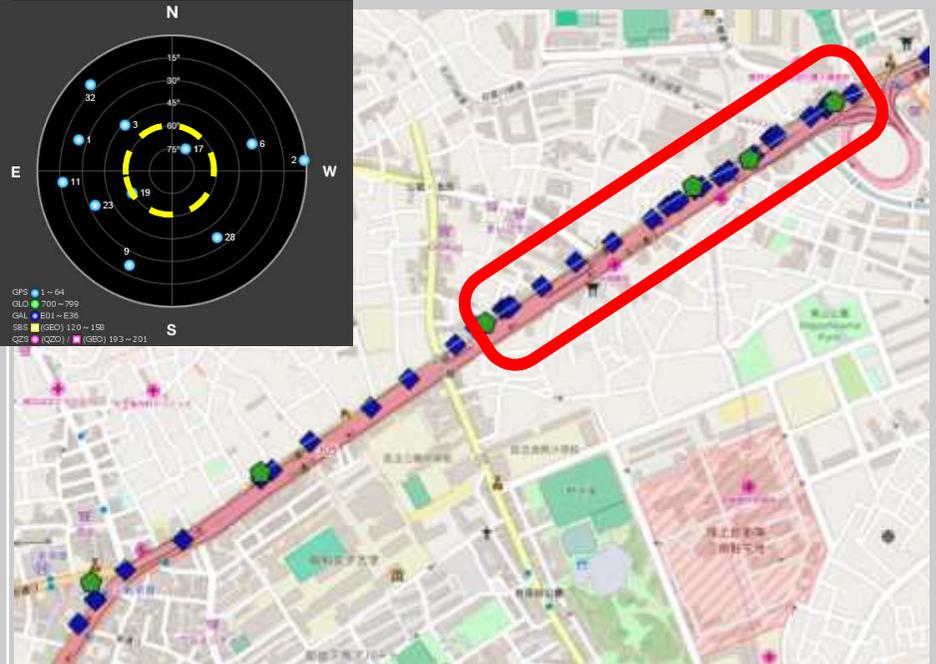
● 新車載機
 渋滞が発生している状態が、交通情報を参照しなくても測位情報からだけで理解できる。

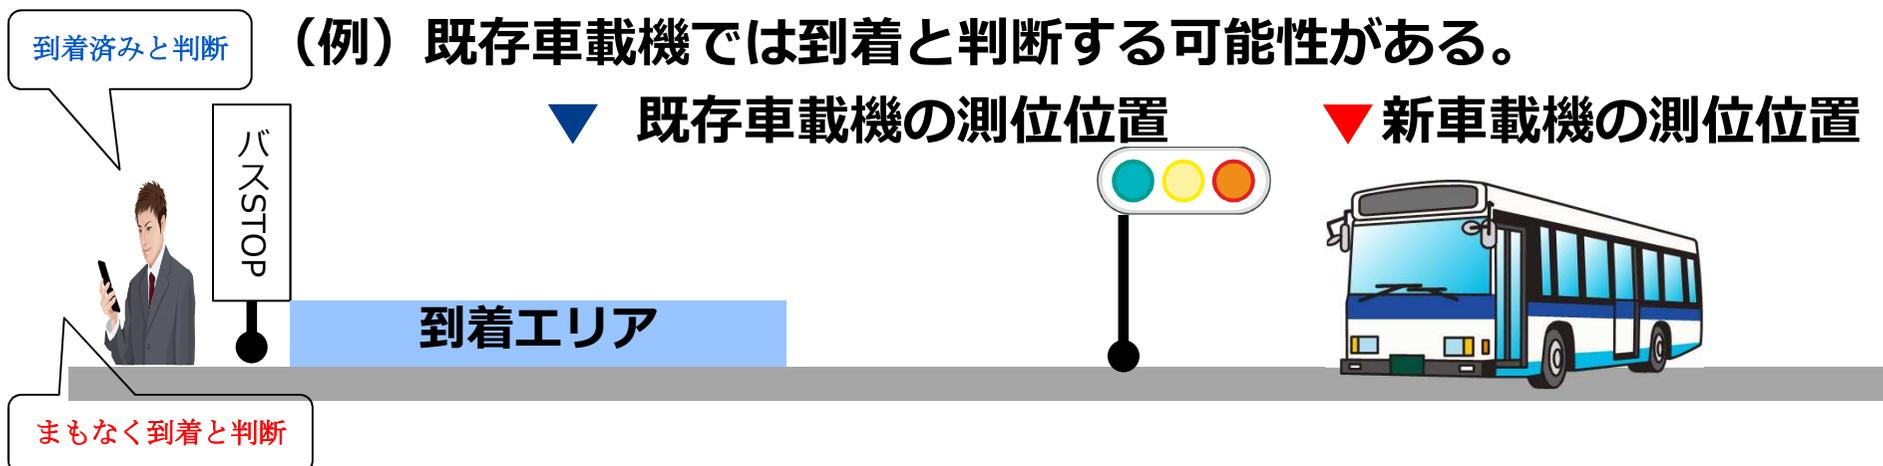
(例) 既存車載機では到着と判断する可能性がある。

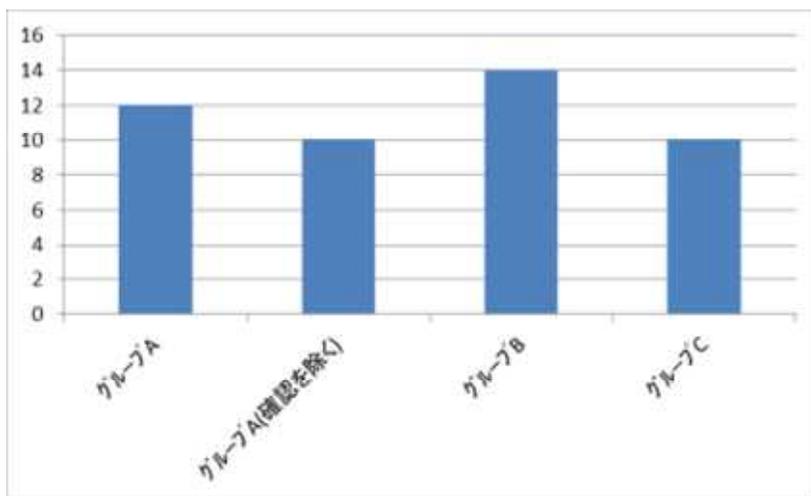
平均所要時間の比較(観光案内所～マークシティ、分)

グループAでは分岐点で立ち止まりスマホで進むべき方向を確認するのに時間を有している。そこでグループAから確認時間を考慮した（差し引いた）結果が下図である。

下図からグループAは、確認時間を除けばグループCに対し遜色は無い。
