改善箇所説明図

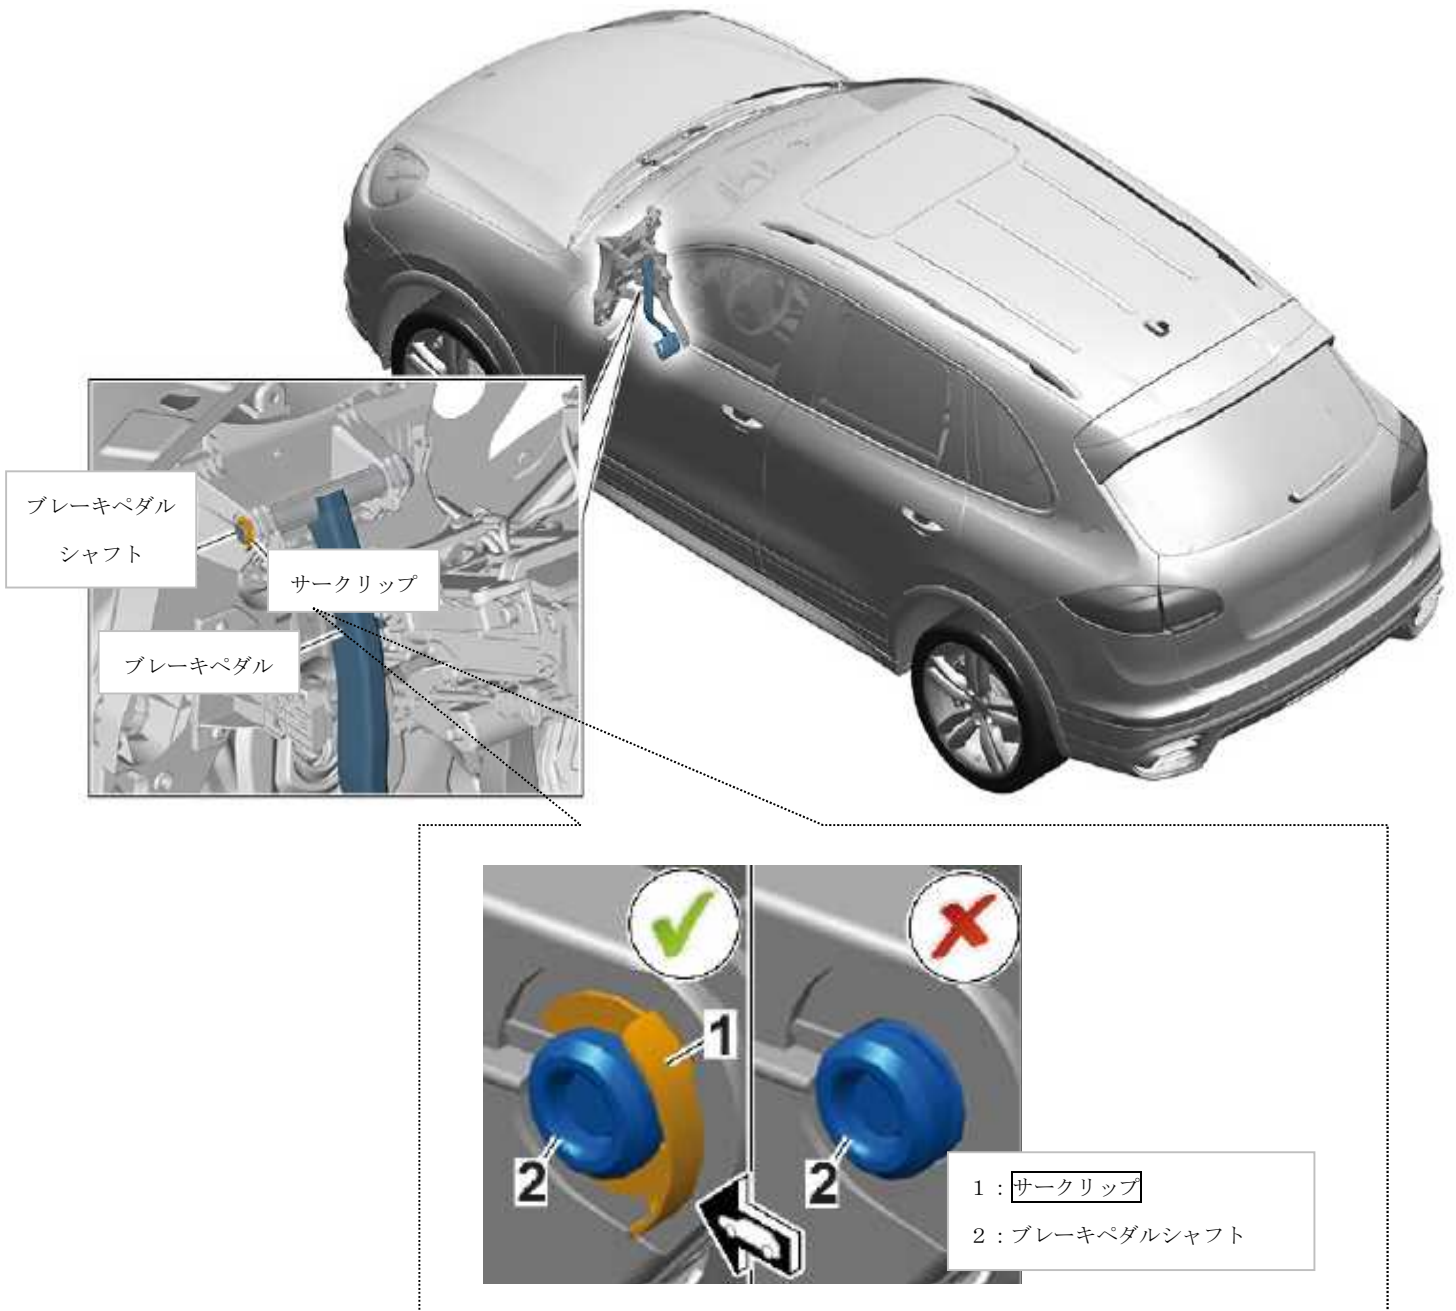
基準不適合発生箇所

制動装置のブレーキペダルにおいて、ペダルアセンブリ組み立て時にブレーキペダルシャフト抜け止めのサークリップが装着されていないものがある。そのため、そのままの状態で使用を続けると、ブレーキペダルシャフトがブレーキペダルブラケットから抜け、最悪の場合、ブレーキが効かなくなるおそれがある。

改善措置の内容

全車両、ブレーキペダルシャフトのサークリップの有無を確認し、欠品している場合は新品のサークリップを組み付ける。
