改善箇所説明図

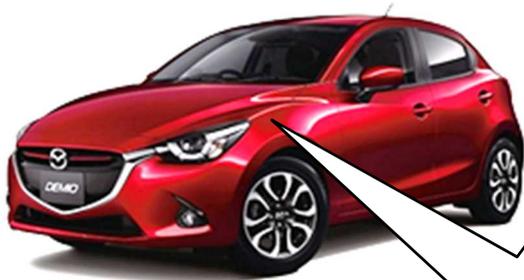
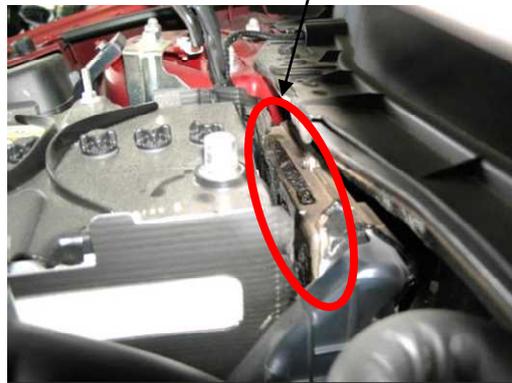
DC-DCコンバータ

基準不適合発生箇所

DC-DCコンバータにおいて、部品の検査指示が不適切なため、過大な電圧をかけ、内部基板がダメージを負ったものがある。そのため、そのまま使用を続けると、コンバータ内部がショートし、充電不良となり、警告灯等が点灯し、最悪の場合、火災に至るおそれがある。

全車両、DC-DCコンバータを良品に交換する。

識別：フューズ・ボックス・カバー（裏）に白ペンを塗布する。

注) は、交換する部品を示す。
