## 改善箇所説明図

### 基準不適合発生箇所

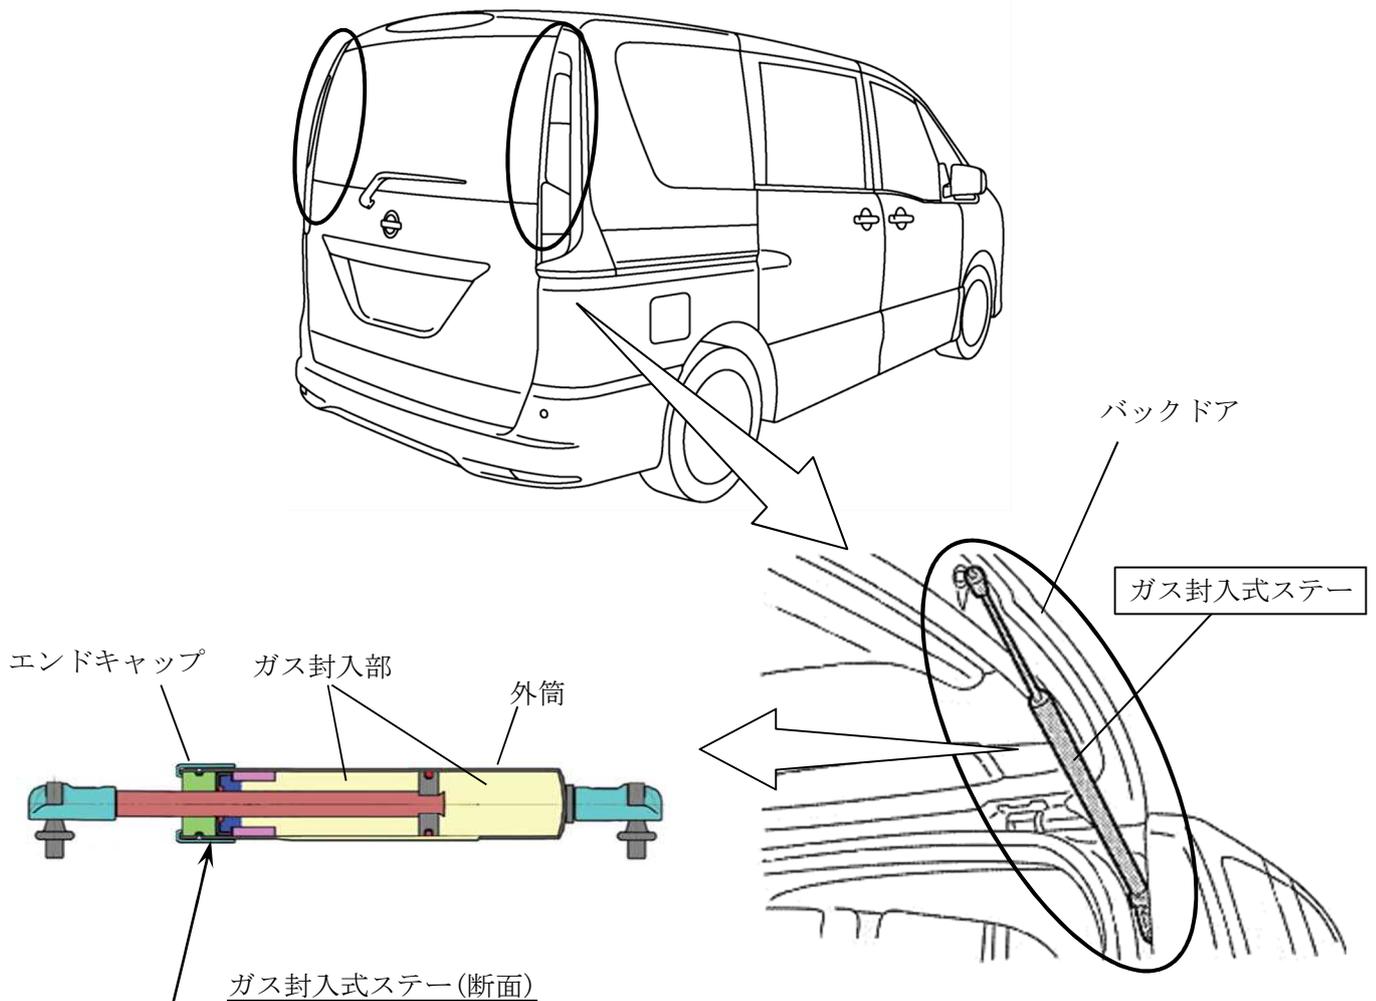
バックドアのガス封入式ステアにおいて、外筒のエンドキャップ部の塗装が不適切なため、早期に腐食するものがある。そのため、そのままの状態で使用を続けると、腐食が進行し、封入されたガスにより外筒が破損して、当該ステアが車体の外に飛び出し、路上に落下して交通の妨げになるおそれがある。また、バックドアを開く際に当該ステアが破損すると、周囲の人が負傷するおそれがある。

全車両、当該ガス封入式ステアを対策品と交換する。

尚、交換部品の準備に時間を要することから、暫定措置として、当該ステアを点検し、腐食による板厚低下が認められる場合は、対策品と交換する。板厚低下が認められない場合は、後日対策品と交換する。

識別：銀色のシールをモデルナンバープレートの右横に貼り付ける。
