改善箇所説明図

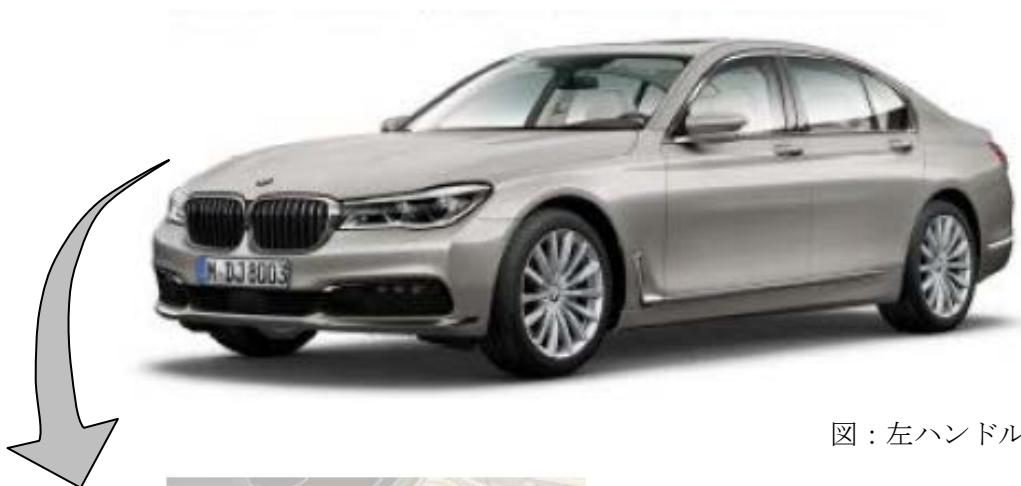
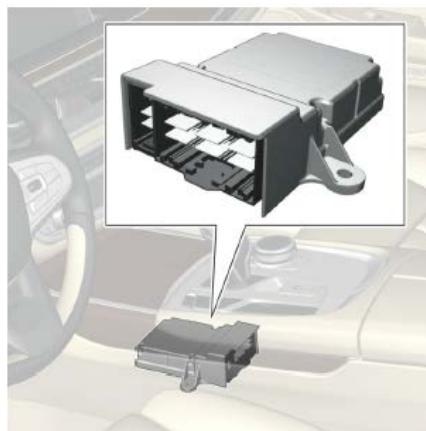
図：左ハンドル車

基準不適合箇所
エアバッグコントロール
ユニット (ACSM)

エアバッグコントロールユニットにおいて、製造時の洗浄が不適切なため、ユニット内部に異物が残っていることがある。そのため、走行時の加速、減速によって異物が当該ユニットの電子基板の素子に接触し、素子間で電流が通電すると、エアバッグの警告灯が点灯して一時的にエアバッグの作動が停止し、最悪の場合、衝突時にエアバッグが展開しないおそれがある。

全車両、エアバックコントロールユニットを良品と交換する。
