# 改善箇所説明図

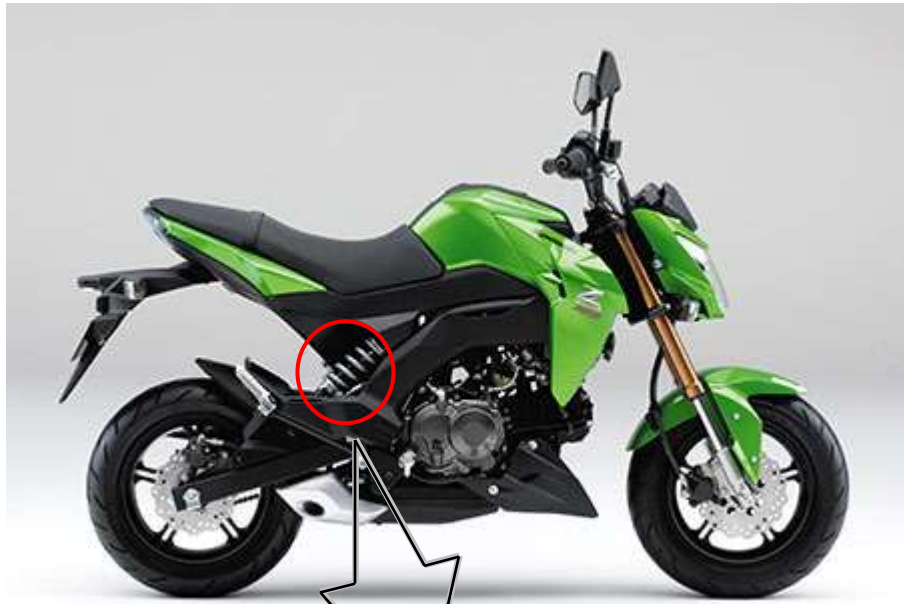
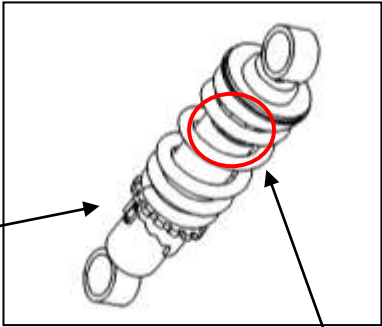
後輪用ショックアブソーバ

## 不具合発生箇所

後輪用ショックアブソーバで使用しているグリスの選定が不適切なため、当該ショックアブソーバのオイルシールのシール性が低下することがある。そのため、オイルシール部からオイルが漏れ、最悪の場合、漏れたオイルが後輪タイヤに付着し、滑りやすくなり転倒するおそれがある。

改善対策の内容  
全車両、後輪用ショックアブソーバを良品と交換する。

識別：後輪用ショックアブソーバのクッションラバー部に桃色マークを付ける。加えて、ショックアブソーバ交換完了車両について、フレーム後方のシート下ブラケット部に白色マークを付ける。
