## 改善箇所説明図

### 基準不適合箇所

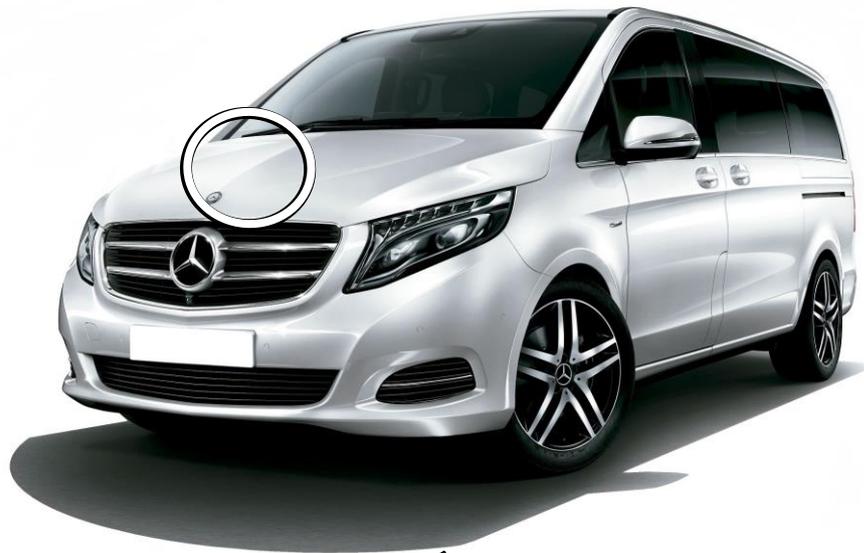
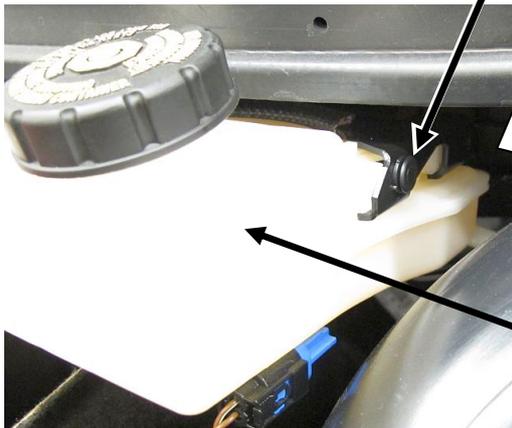
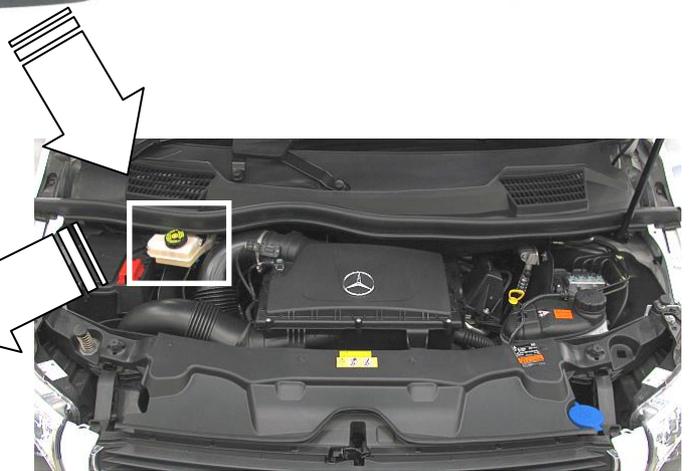
リベット

ブレーキフルードリザーバー

注:  は装着の有無を確認し、無い場合は装着する部品を示す

制動装置において、ブレーキフルードリザーバーの取付け作業が不適切なため、リザーバーが正確に取付けられていないものがある。そのため、走行時の振動等でリザーバーが外れてブレーキフルードが漏れ、最悪の場合、制動装置の機能が失陥するおそれがある。

全車両、ブレーキフルードリザーバーを点検し、正確に取付けられていないものは、取付けをしなおす。
