(報告事項)橋梁の耐震化

【参考】熊本地震を踏まえた橋梁の耐震化

社会資本整備審議会 道路分科会 道路技術小委員会(H28.6.24)まとめ(橋梁)

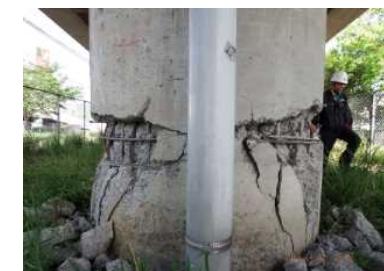
写真-7 段落し部の損傷
市道(1-3)中央線・中央線陸橋

【耐震補強が未実施で被害を受けた事例】

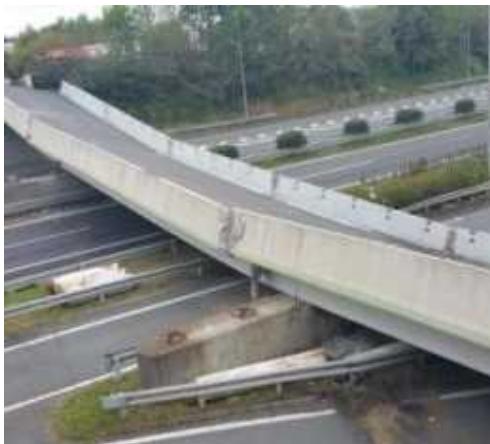
九州自動車道をまたぐロッキング橋脚の落橋
(県道小川嘉島線・府領第一橋)

- ① 熊本地震で落橋したロッキング橋脚については、熊本地震(前震と本震の2度の大きな地震)と構造の特殊性から、これまでの対策では不十分で落橋の可能性が否定できない
- ② 落橋した場合の影響が大きい高速道路・直轄国道をまたぐ跨道橋で落橋防止対策が一部未了（完了率：95%，地方管理のみ）
- ③ 高速道路や直轄国道等の緊急輸送道路は、落橋・倒壊防止の対策は完了しているが、被災後、速やかに緊急輸送が可能となる耐震補強は未だ不十分な状況（完了率：76%）
※落橋・倒壊を防止する対策に加え、橋桁を支える支承の補強を行い、被災後速やかに緊急車両の通行を確保できる補強の実施

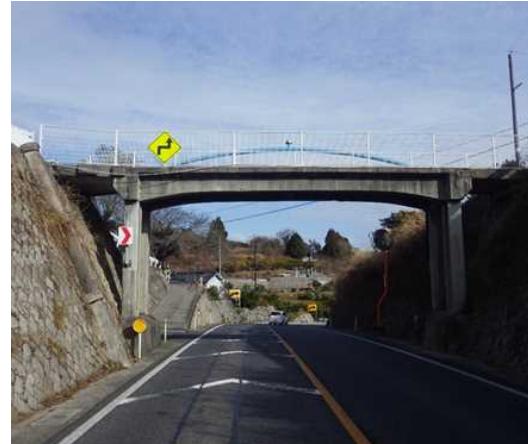
②

地方管理の跨道橋(未対策)

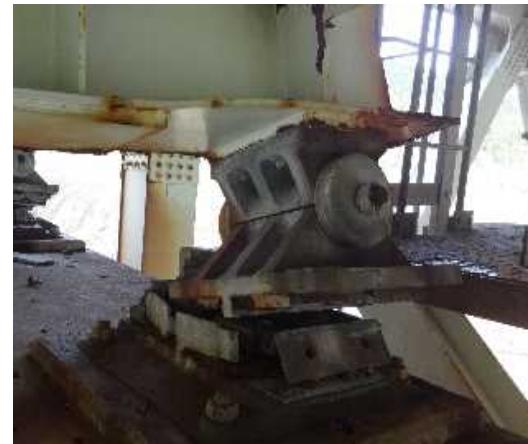
③

橋梁の支承・主桁の損傷
(大分自動車道・並柳橋)

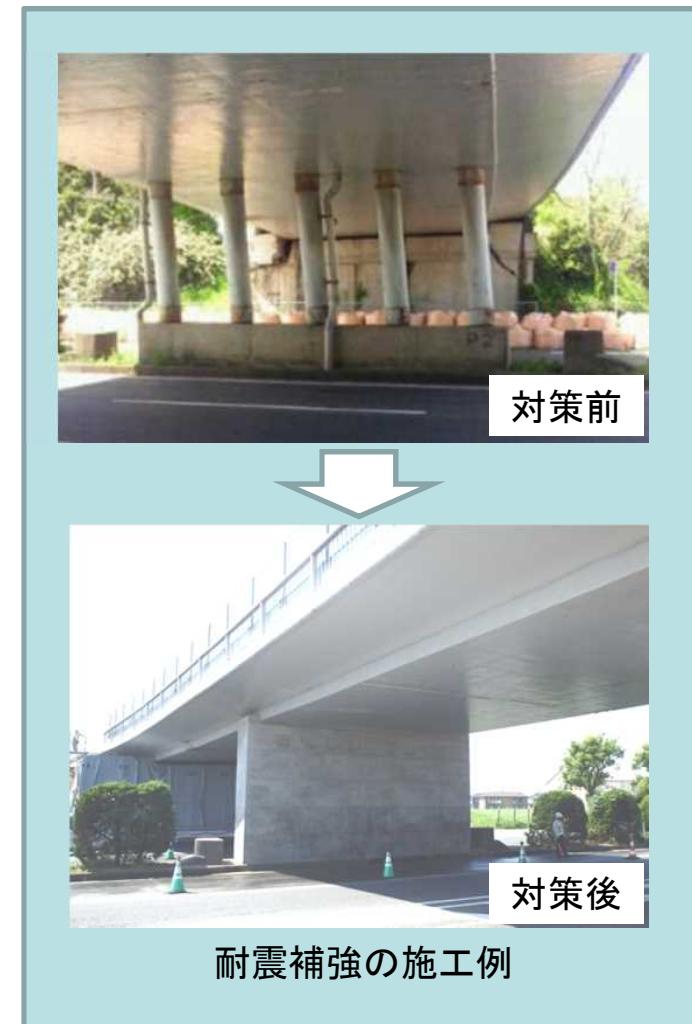
【落橋メカニズム】

- ロッキング橋脚は、単独では自立できず、変位が生じると不安定状態となる特殊な構造であり、支承部や横変位拘束構造等の部分的な破壊が落橋・倒壊等の致命的な被害につながる可能性がある。
- 部分的な破壊が落橋につながることを防ぎ、速やかな機能回復を可能とする構造系への転換が必要。

高速道路・直轄国道や同道路をまたぐ跨道橋等のロッキング橋脚については、概ね3年程度で耐震補強を実施(約450橋)

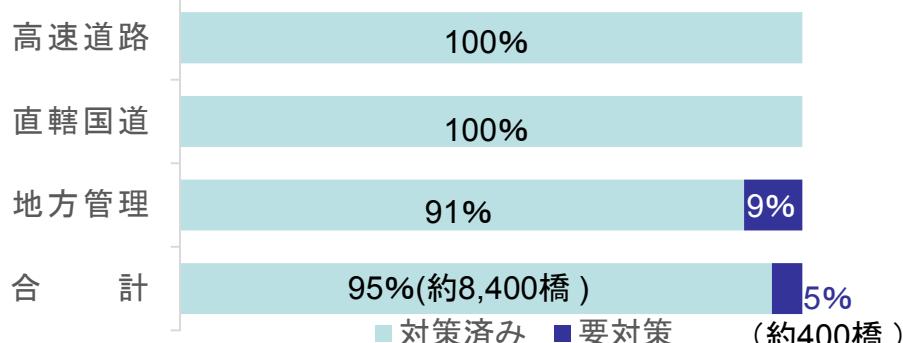
高速道路や直轄国道をまたぐ跨道橋について
落橋・倒壊を防止する対策の実施状況

高速道路や直轄国道をまたぐ跨道橋については、少なくとも落橋・倒壊の防止を満たすための対策を今後5年間で優先的に支援を実施(地方管理:約400橋[※])
