改善箇所説明図 ①

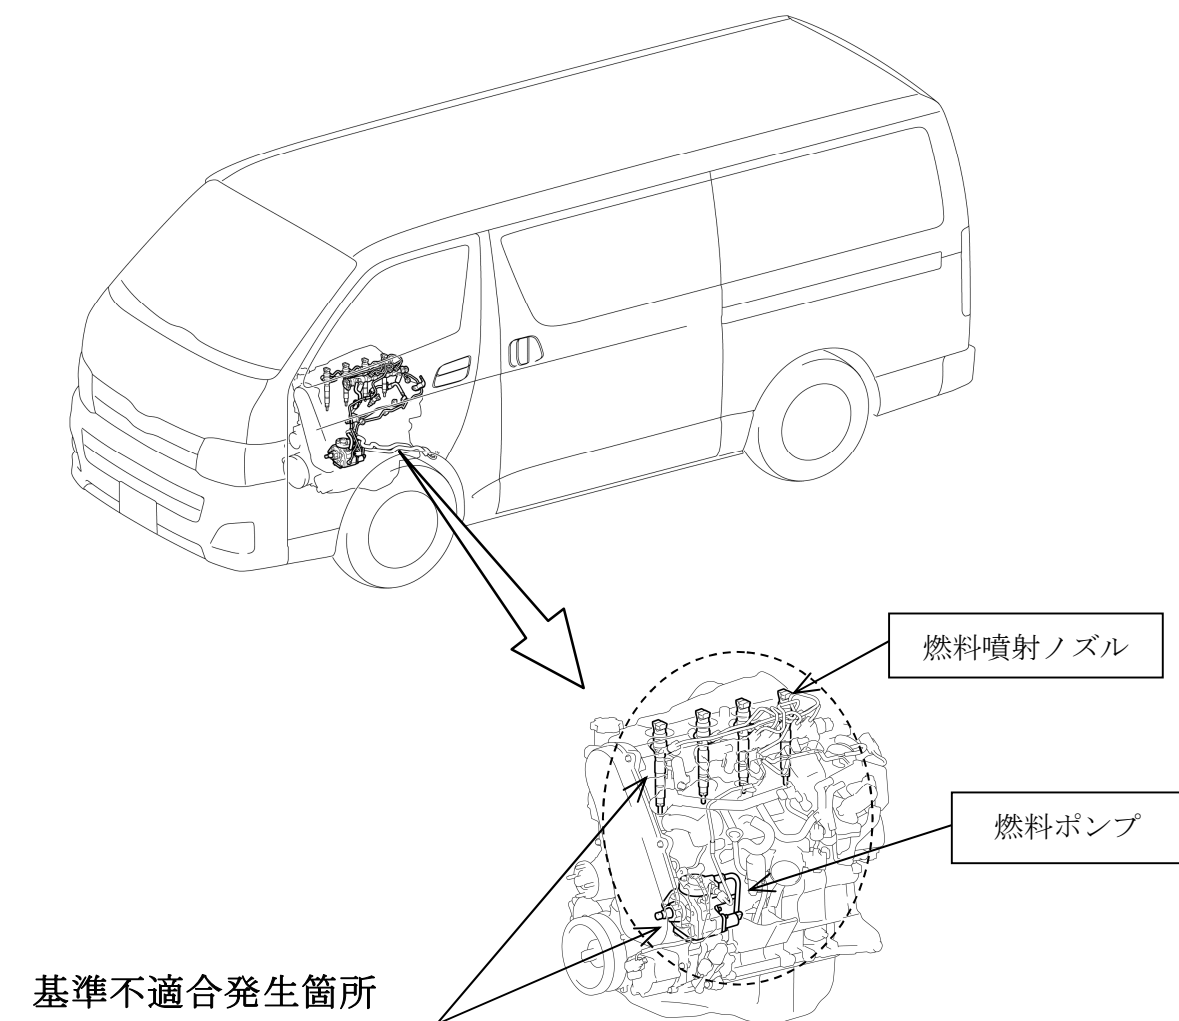
注：□ は交換部品を示す。

ディーゼル燃料噴射装置において、燃料ポンプおよび燃料噴射ノズルの強度が不足しているため、燃料通路部に亀裂が発生することがある。そのため、燃料が漏れ、燃料圧力が低下するとエンジン警告灯が点灯して出力制限走行となり、最悪の場合、エンジンが停止するおそれがある。

全車両、車台番号を確認してポンプ、噴射ノズル等を対策品と交換する。
あわせて各締結部の燃料漏れを点検する。

識別：改善済車両には車台番号打刻の番号左上部に黄色ペイントを塗布する。
