不具合箇所説明図

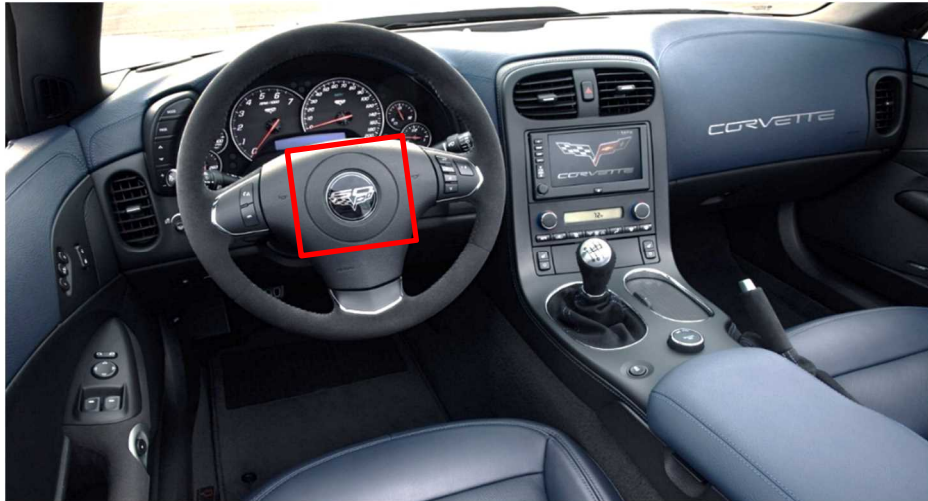
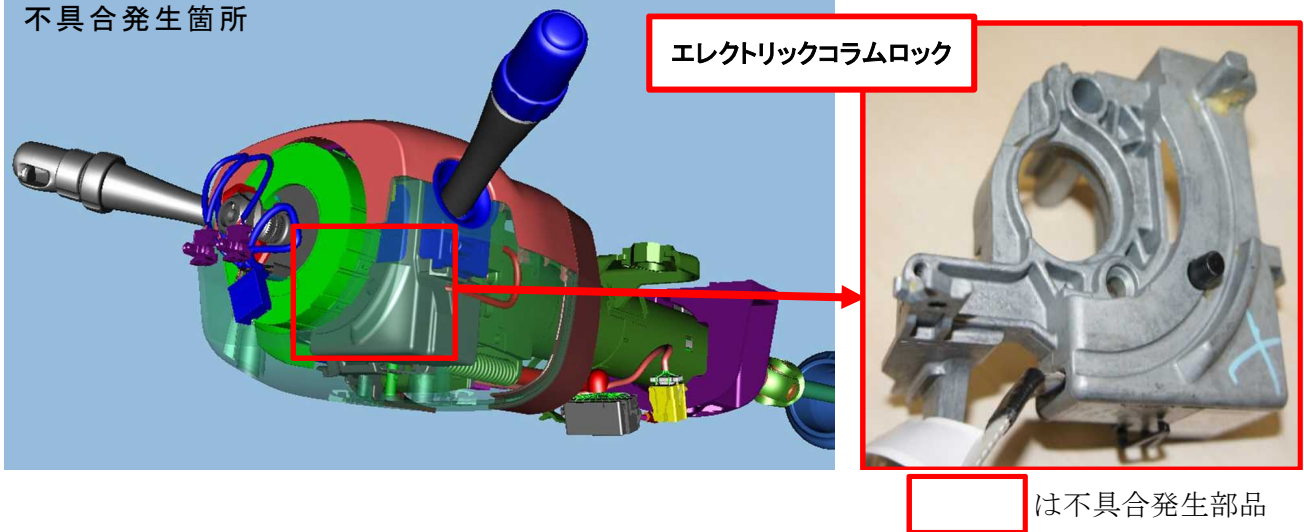
不具合発生箇所

エレクトリックコラムロック

は不具合発生部品

ハンドルロックを作動させるモーターの製造が不適切なため、モーター内部のコイルの絶縁体が損傷しているものがある。そのため、そのままの状態で使用を続けると、コイルが短絡してモーターが作動しなくなってハンドルロックが解除できず、エンジンが始動できないおそれがある。

左ボディー構造部分に青色ペイントを塗布する。

全車両、エレクトリックコラムロックを良品に交換する。
