## 改善箇所説明図

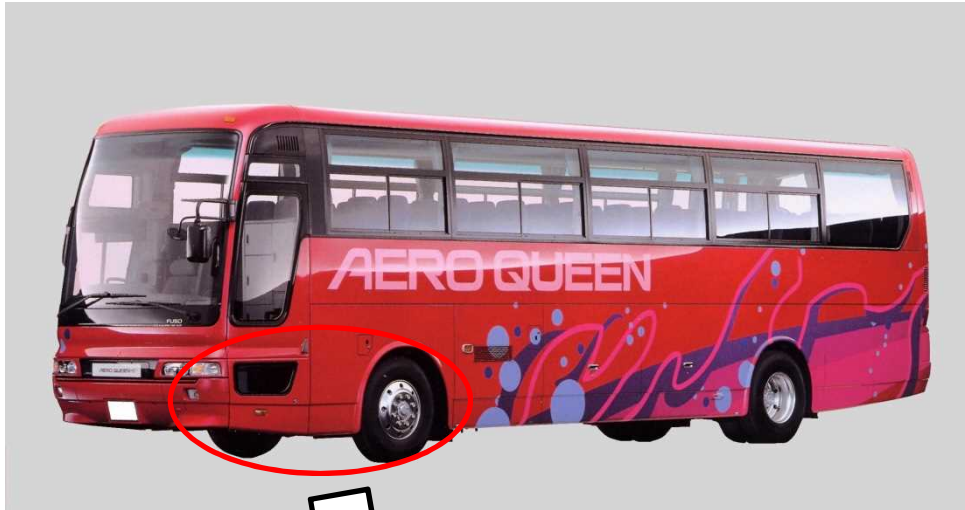
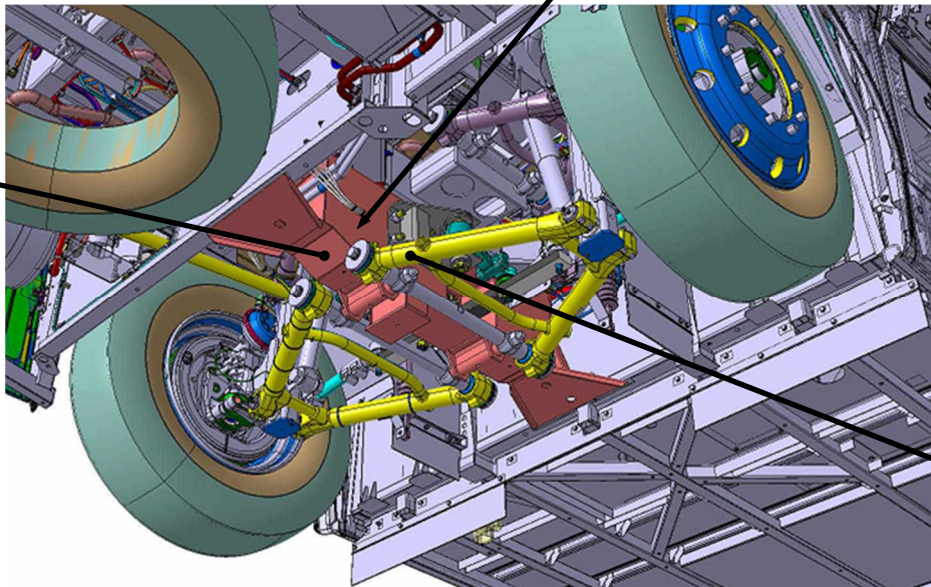
基準不適合発生箇所

センターメンバー

ロアアーム

前輪独立懸架方式の大・中型バスにおいて、センターメンバーの製造が不適切なため、センターメンバー内部に融雪剤等を含んだ水が浸入し、ロアアーム取付部付近が腐食することがある。そのため、そのままの状態で使用を続けると、腐食が進行し、センターメンバーが破損して、最悪の場合、ロアアームが脱落して操舵不能となるおそれがある。

恒久措置の検討に時間を要することから、全車両、暫定措置としてセンターメンバーに内部点検用の穴を開け、内視鏡を用いて内部腐食状態の点検を行い、

- ①著しい腐食が認められた場合は改良品のセンターメンバーに交換する
- ②著しい腐食が認められなかった場合は防錆措置を実施する

なお、改良品の供給に時間を要することから、供給の準備でき次第、順次交換する。  
また、早急に恒久措置を検討し、決定次第、速やかに恒久措置を実施する。

注：  は、交換部品を示す。

識別：作業完了車には、車両左後方点検リッド裏の位置に「HB179」の文字が記載された白黄色のシールを貼り付ける。
