## 改善箇所説明図

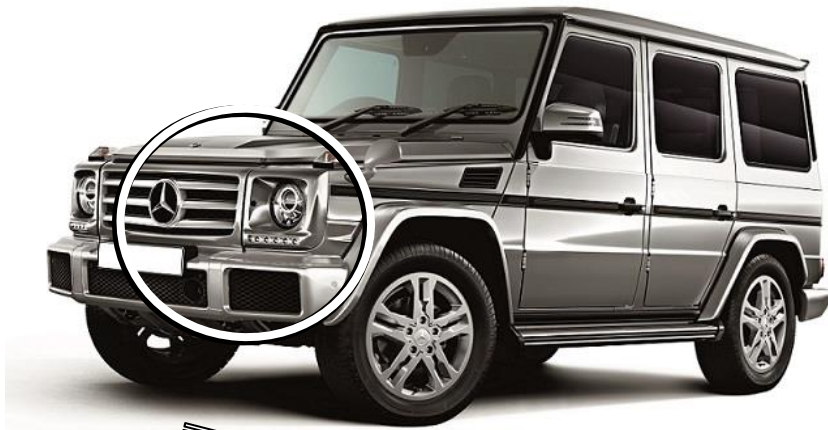
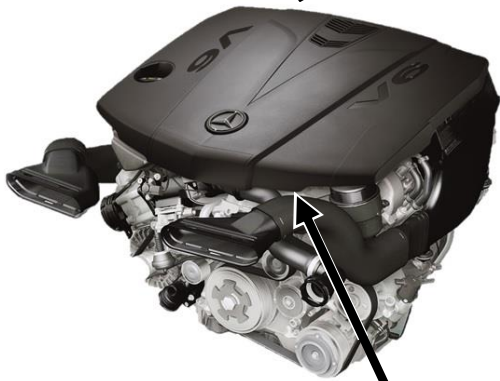
基準不適合発生箇所

エンジン

エンジンオイルの冷却装置において、冷却性能が不足しているため、エンジンオイルが早期に劣化することがある。そのため、エンジン内部の潤滑が不良となって、エンジンが焼き付き、最悪の場合、エンストに至るおそれがある。

全車両、エンジンを点検し、オイルクーラーを追加で取り付ける。エンジンの損耗がある場合は、修理を行う。

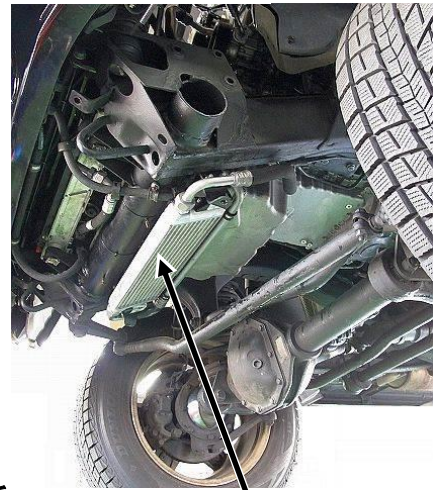
オイルクーラ

注:  は追加装着を行う部品を示す
