**新型ホームドア等に対応する視覚障害者誘導用ブロックのプラット
ホームへの敷設方法に関する検討委員会**

**現地調査結果について
(資料3)**

2017年3月9日

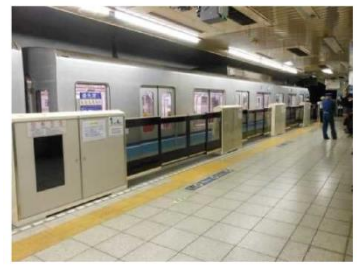
ドア全閉時

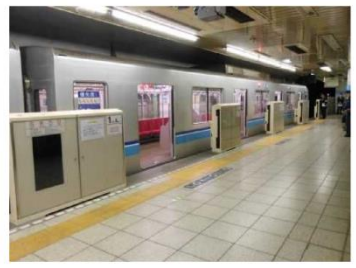
ドア全開時

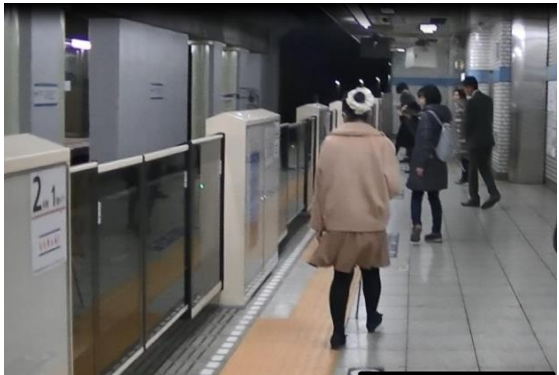
写真①

- 片足は点字ブロックを踏んでのせて歩く方（写真①）と内方線を白杖でたどって歩く方（写真②）
- 号車を見つけるために当事者は、白杖をホーム柵に当てて確認することがあった（写真③）
- 戸袋の部分に点字で号車・扉番号の表示があり、それを確認することで乗車位置の確認が可能（写真③）
- 弱視者では壁のサイネージ、床に示されている乗車位置案内で扉位置を確認していた（写真④）
- 電車は約5分に1本くるので、1本見送り、扉が開いた場所を確認してから乗車する（写真⑤）

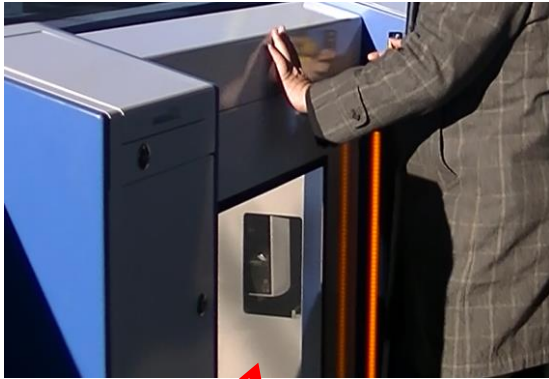
写真⑥

- ・扉部分の確認のために、白杖を壁にあてている方がいたが、戸袋であるのに窪んだ部分があり、ここを乗り口と思われる方がいた。またこの部分はガラスのため、弱視の方は扉と勘違いしていた（写真①）
- ・扉位置の確認では戸袋を触り、境目を確認し、白杖を当てて扉位置を最終確認する方（写真②）
- ・電車がきたら、扉の音と雰囲気でも位置を確認し、白杖を電車に沿わせて扉を最終確認し乗車（写真③）
- ・弱視者の場合、扉が透かしてあったり合わせ目が黒いと視覚で扉位置を確認することが可能であった（写真④）
- ・仮設で警告ブロックを扉前に敷設したところ、立ち止まり開口部の認識率が上がった（写真⑤）

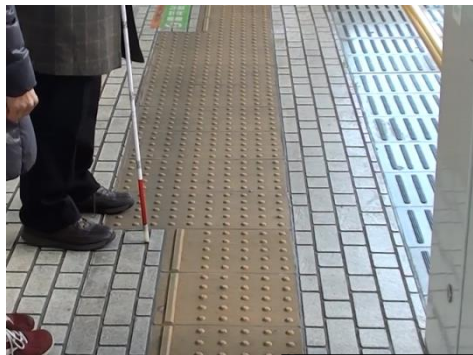
写真⑪

- ・ 拝島駅では開口部分が点字ブロックが1枚分ホーム内側に敷設されているため、この違いがわかれば敷設が変わっていると、開口部と認識でき、支柱付近で待つ必要がないという方（写真⑪）
- ・ 支柱からすぐに乗車位置ではないため、電車の連結部をさぐってしまう恐れがある（写真⑫）
- ・ 拝島駅では開口部が広く、バーに近づくと警告音になるが支柱部分には点字で号車案内がある（写真⑬）
- ・ 一番下のバーは地上部から約50cmと高い位置にあり白杖はくぐってしまう。バー付近を歩き、バーの下あたりで白杖をたどらせると支柱にぶつかるので、この方法で支柱位置を確認する方（写真⑭）
- ・ 拝島駅の床面はタイルになっており、点字ブロックに白杖を添わせて歩く方だとタイルのへりとブロックのへりを混同しやすい（写真⑮）

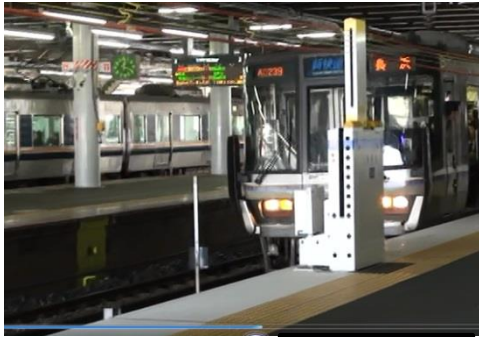
写真⑯

- 高槻駅では車両編成によっては、開口部に車両がこないケースがある（写真⑯）
- 当事者は開口部より支柱部分を探して歩く。白杖の音、白杖で点字ブロックをなでることで支柱を認識（写真⑰、⑱）
- 盲導犬が線路側の時は点字ブロックの際を歩き、ユーザーが線路側になる時は点字ブロックから離れて歩く（写真⑲）
- 開口部付近より敷設されている誘導ブロックについては、階段もしくはエレベーターと認識した（写真⑳）
- 開口部と電車の扉が1対1であり、車両が同じ電車であれば壁の点字を確認して乗ればよいが高槻駅ではできない（写真㉑）

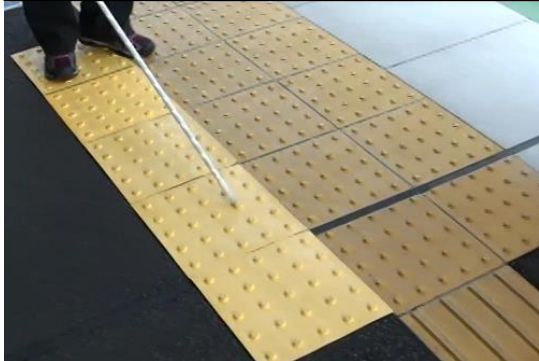
パターン②
開口部前2枚警告ブロック+
警告ブロック1枚

- ・大阪および京都の地下鉄の点字ブロックの敷設がパターン②のように開口部は点字ブロックがホーム内側に貼りだしているため、地下鉄を使い慣れている当事者からはわかりやすいという支持があった。
- ・他方、3枚は敷き過ぎで乗り上げた場合、方向を失いやすいとの意見もあった。

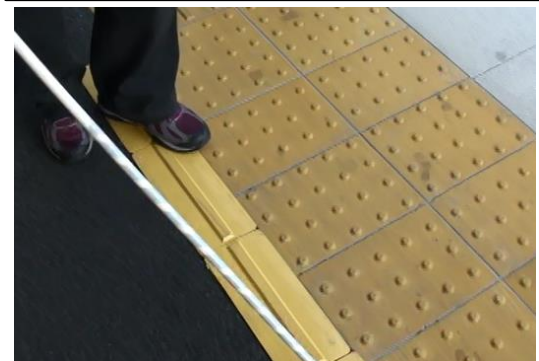
パターン③
開口部前2枚警告ブロック+
内方線

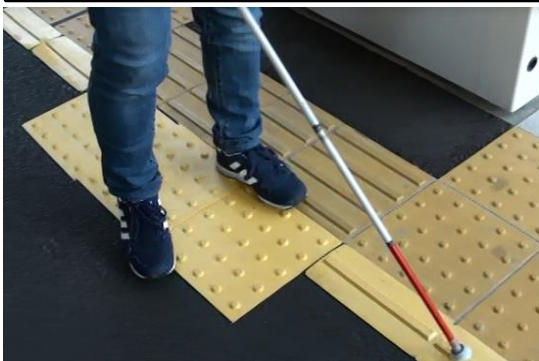
パターン④
戸袋部分1枚線状ブロック+警告
ブロック1枚+パターン③
