# 改善箇所説明図

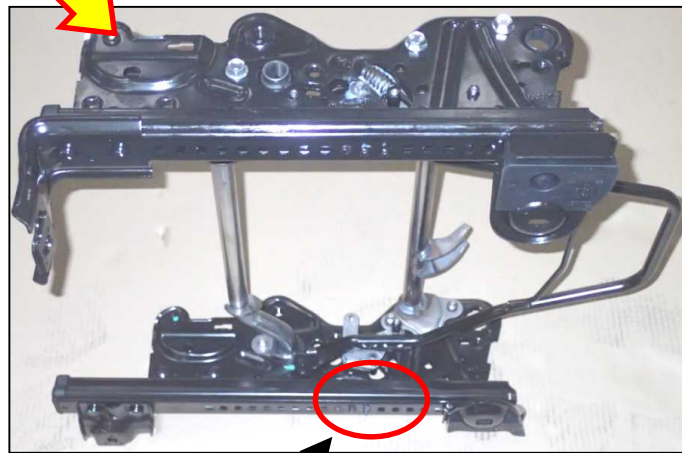
ベースフレームのシートレール  
(前席右側座席)

**基準不適合発生箇所**

前席右側座席において、シートレールの製造が不適切なため、座席の位置調整溝が開いていないものがある。そのため、座席が適切に固定されず、最悪の場合、衝突時に座席が動き、乗員が過度の傷害を負うおそれがある。

全車両、前席右側座席のベースフレームを点検し、シートレールの加工が不適切なものは、ベースフレームを良品に交換する。

識別：前席右側座席のベースフレーム(内側前方)の固定ボルトに黄色ペイントを塗布する。
