改善箇所説明図

基準不適合箇所

改善の内容

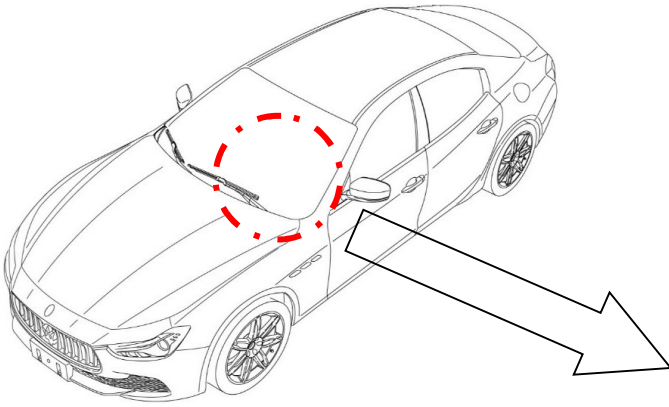
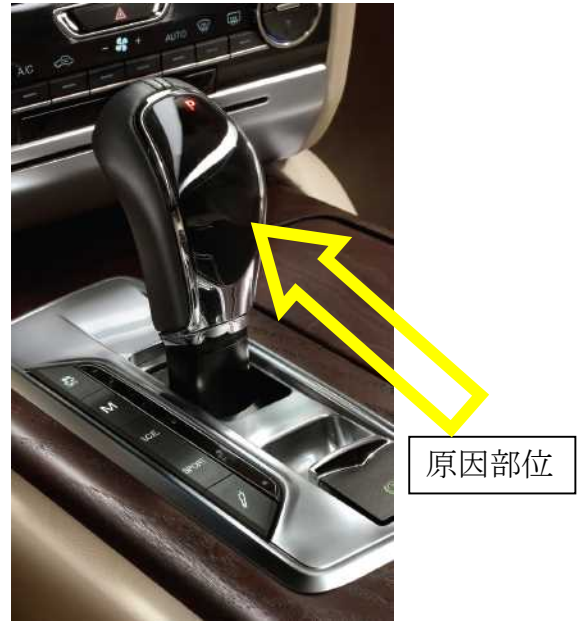
変速機のシフトレバーにおいて、シフトポジションを選択後に当該レバーは中央位置に戻る構造のため、車両が停止する前にPレンジにシフトしようとしてもできないが、運転者はPレンジにシフトしたものと誤認することがある。そのため、駐車ブレーキをかけずに車外に出ると車両が動き出すおそれがある。

全車両、車両のコントロールユニットのソフトウェアの書換えを行い、特定の条件下で、自動的にギアがPレンジにシフトするようにする。また、ドアの開放をより確実に検知するため、ドアラッチを対策品と交換する。本機能に関わる取扱説明書の追補を発行し、ユーザーに配布する。

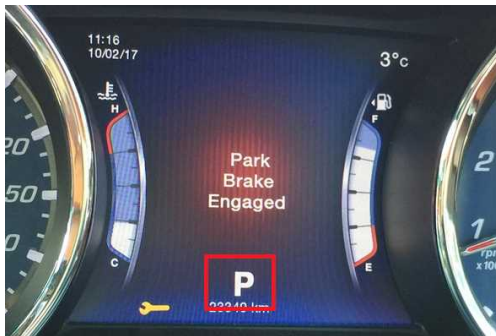
インストルメントパネル内

トランスミッションのギア位置の表示部位
