- 研究開発項目 : 点検・モニタリング・診断技術の研究開発
- 研究開発テーマ : 空港管理車両を活用した簡易舗装路面点検システムの研究開発
- 研究開発責任者 : 東京大学大学院 情報学環 石川 雄章
- 共同研究グループ : 東京大学、パシフィックコンサルタンツ(株)、(株)ソーシャル・キャピタル・デザイン

- 研究開発項目 : 点検・モニタリング・診断技術の研究開発
- 研究開発テーマ : 地上設置型合成開口レーダおよびアレイ型イメージングレーダを用いたモニタリング
- 研究責任者 : 東北大学 東北アジア研究センター 教授 佐藤 源之
- 共同研究グループ : 東北大学、情報通信研究機構

- 研究開発項目 : 点検・モニタリング・診断技術の研究開発
- 研究開発テーマ : 3次元カメラと全方位型ロボットによる滑走路のクラック検知システムの研究開発
- 研究責任者 : エヌ・ティ・ティ・アドバンステクノロジー株式会社
ネットワークサービスイノベーションビジネスユニット 木村 康郎

- 研究開発項目 : 点検・モニタリング・診断技術の研究開発
- 研究開発テーマ : 高解像度画像からのクラック自動抽出技術による
空港の舗装巡回点検用モニタリングシステムの研究開発
- 研究責任者 : 株式会社アルファ・プロダクト 原 徹
- 共同研究グループ : 株式会社アルファ・プロダクト、大阪工業大学

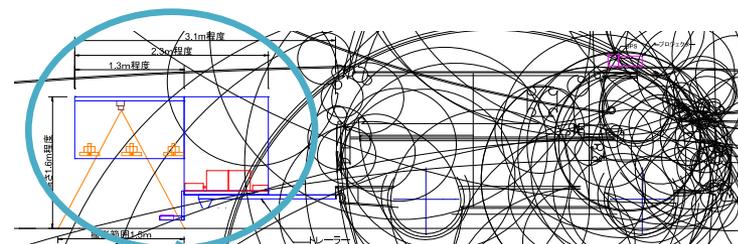
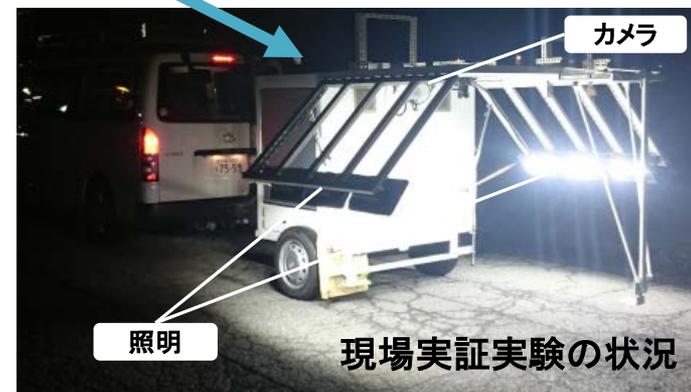
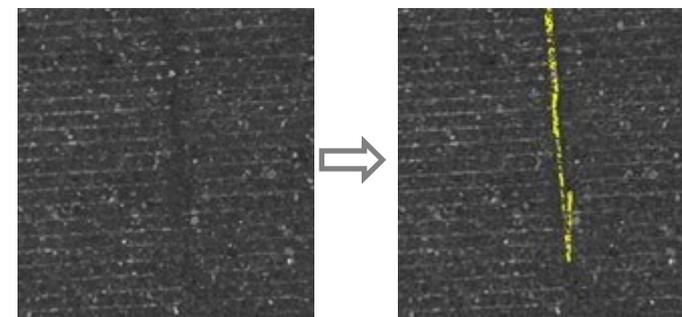
空港舗装路面簡易計測システム

- 撮影動画のフレーム画像を合成し、滑走路面全体を網羅する広域画像を生成可能
- 合成画像に対し、幅1mm以上の線状ひび割れと亀甲状クラックを検出し、検出位置と共にDBに登録
- 赤外線センサーの凹凸情報から深さ1cmの変状を検出し記録

グルーピングを除外して変状を識別

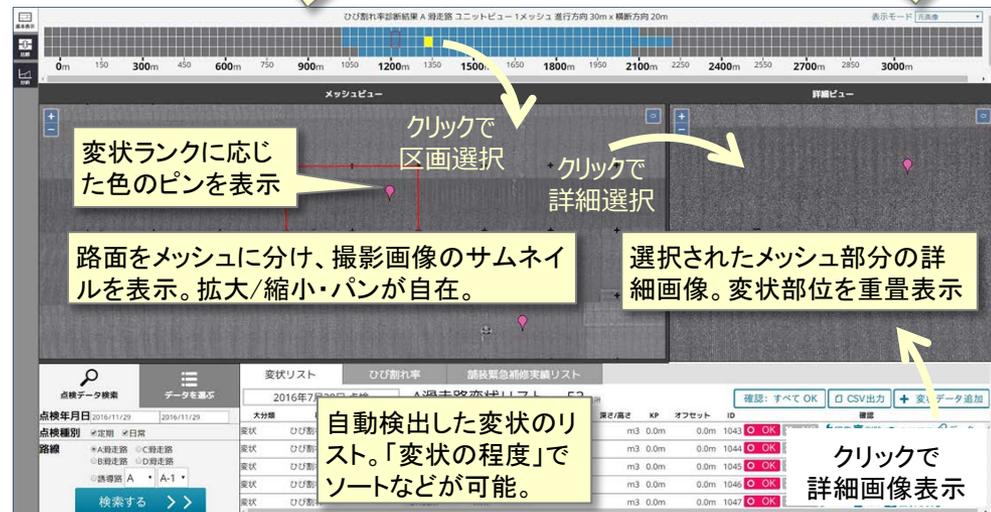
- 評価レベル分布、広域俯瞰写真、変状重畳表示、変状リスト等の機能により、変状と過去の状態を可視化する機能を実現
- 管理者の事務所のPC、現場のタブレット端末等で同様の情報を参照可能

滑走路の管理単位ごとに評価結果を色分け表示

ブラウザで表示。タブレット端末上でも表示可能

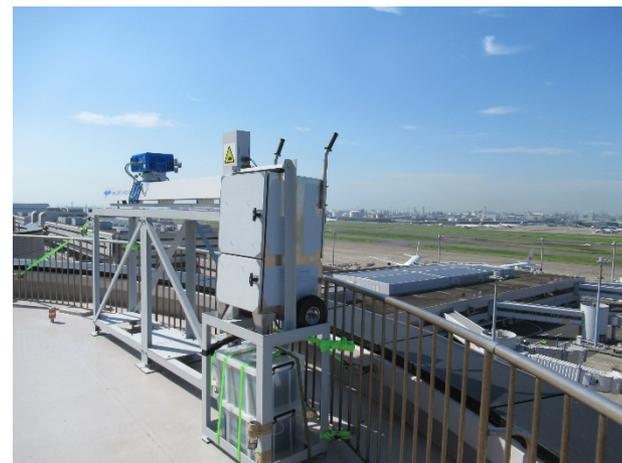
羽田空港に設置したGB-SAR装置

- ・庁舎屋上にGB-SAR装置を設置し、滑走路や誘導路を連続観測
- ・数分間隔の計測(最短1分間隔)と干渉処理による微小変位(最高分解能0.2mm)の検知
- ・17GHz(Kuバンド)周波数利用
- ・天候、昼夜を問わない24時間自動運用
- ・規定以上の路面変異が認められた場合、自動的に早期警戒警報を発信

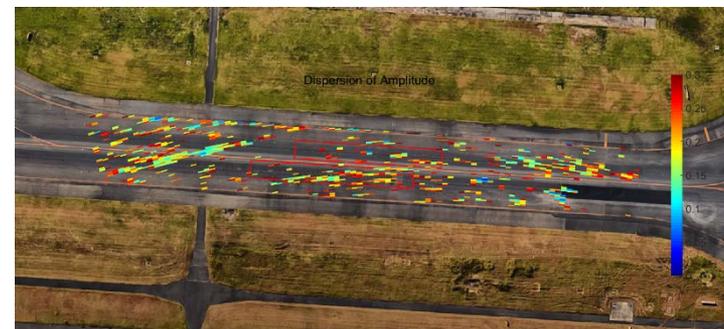
羽田空港で計測された路面表面の干渉SAR画像

- ・ブリスタリングによる舗装体の損傷に誘導される舗装面変位
- ・航空機加重による舗装表面の轍の形状ならびに変形の様子
- ・滑走路、誘導路上の異物

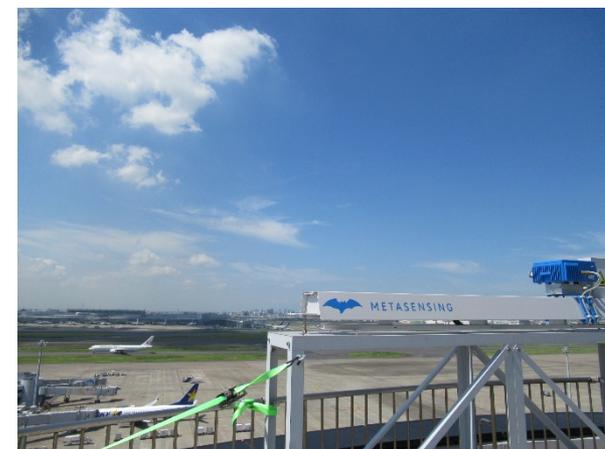
1度のGB-SAR計測による対象範囲

- ・GB-SARによる広域計測(常時モニタリング)
400m四方以上 計測時間 3分、計測精度 変位1mm
- ・アレイ型GPRによる精密計測(GB-SARによる異常検知箇所または常時)
計測精度 0.5cm、深度 50cm

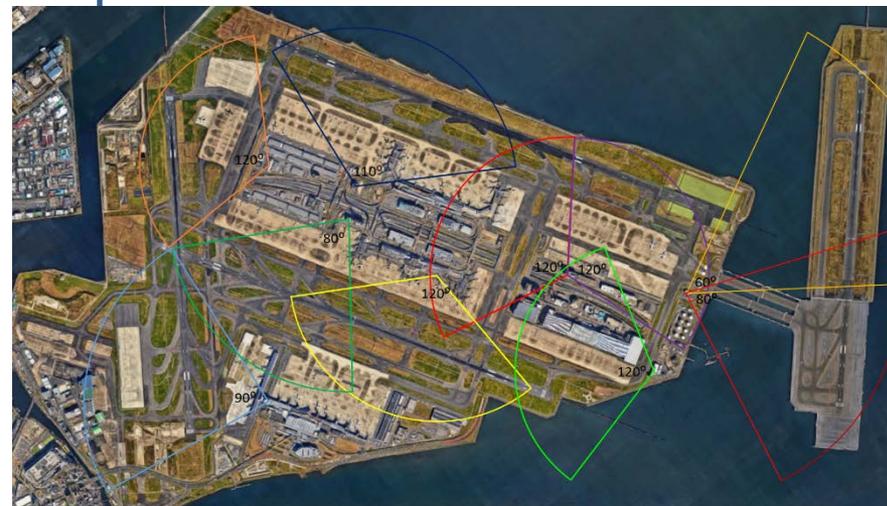
羽田空港全域のモニタリングに必要なGB-SAR装置の配置図

- ・GB-SARによる定常的な変位計測を行う(モニタリング)
- ・許容範囲を超える地表面の変位、表面状態の変化を検知したら、自動的に警告を発する
- ・空港管理者への自動通報
- ・GB-SARによって異状が検知された地点を担当者がGPRで直ちに計測を行う
- ・車載型GPRによる計測は常態的に行うことも考えられる

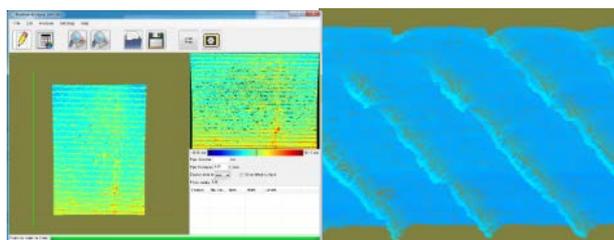
3Dカメラのプロジェクタ投影面

画像処理(カラーマップ) グルーピング部の拡大

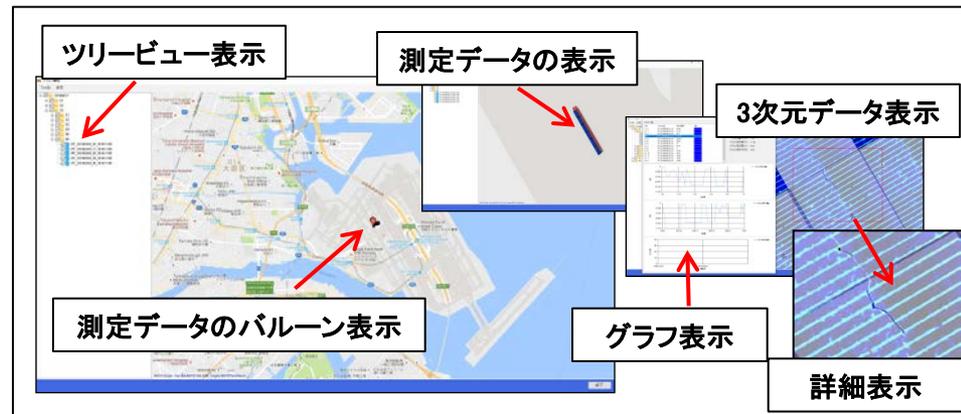
測定した3次元画像データ、及び、クラックの解析結果を地図を活用して管理、表示する。主な機能を以下に示す。

- (1) 測定データの格納・表示(ツリービュー表示)
- (2) 測定箇所のバルーン表示
- (3) 測定データ詳細表示
- (4) 測定結果のグラフ表示

また、滑走路上のクラックの位置特定において、地図表示機能を活用することで、クラック位置確認が容易となり現場作業の効率化につながる。

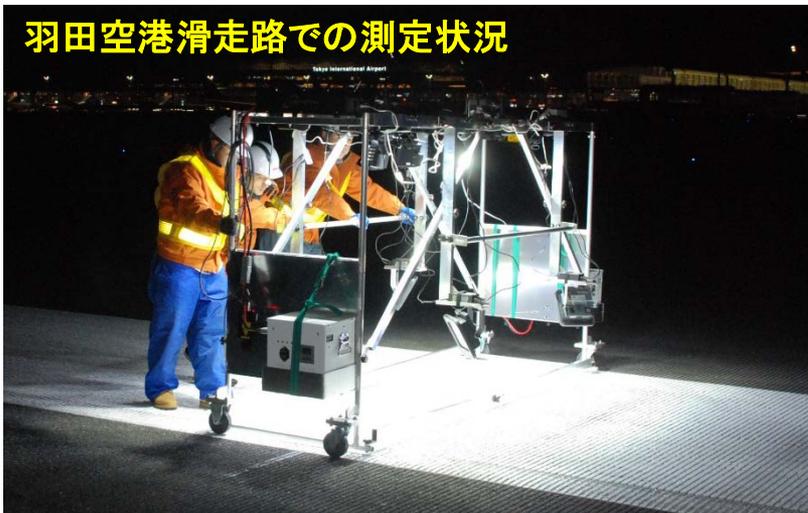
羽田空港滑走路での測定状況

- ・2名による手押し撮影で、レーザーポインターを併用して直線性を確保、5時間で約12m×3000mの範囲の撮影が可能。牽引車による使用も可能。
- ・撮影機材は管理車両1台の荷台に積載できる組み立て式で、組立は2名で約30分、分解約15分。
- ・撮影装置の電源はすべて充電式バッテリーで、想定稼働時間は気温0度で約4時間。
- ・ドップラー式レーザー距離計による正確な移動距離測定。

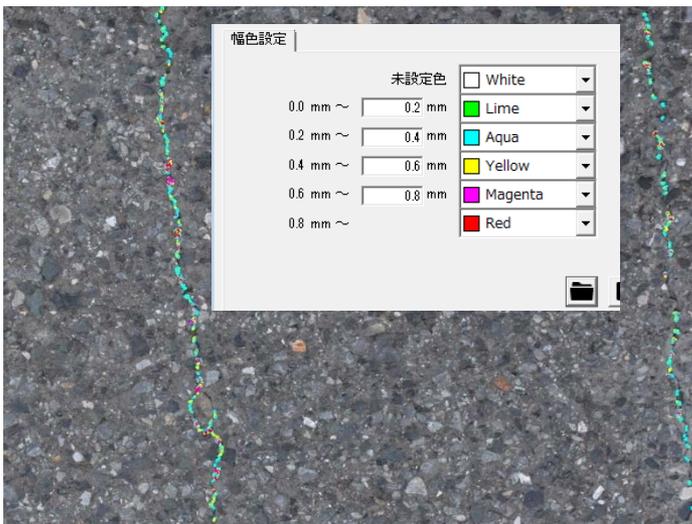
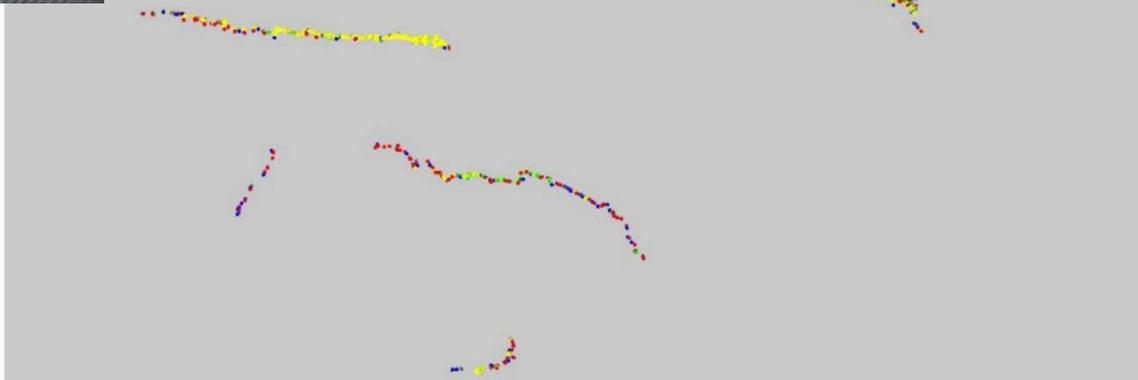
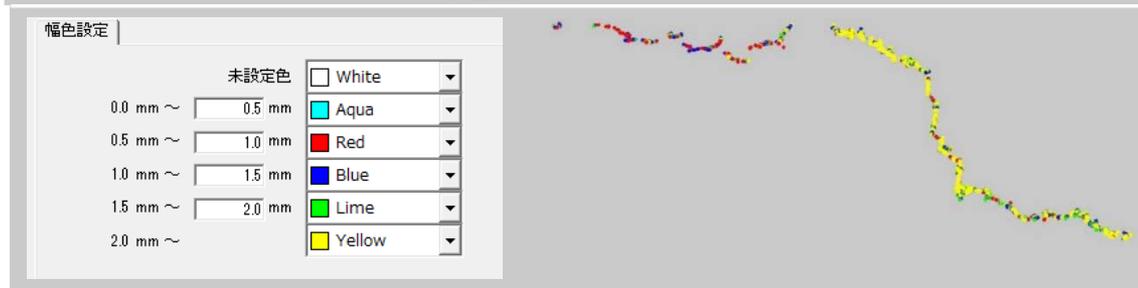
<自動抽出したクラックNo.10>

クラックNo.10とその色別表示、および長さ集計結果。

クラック幅	0-0.5	0.5-1.0	1.0-1.5	1.5-2.0	2.0-
長さmm	0	702	1169	1039	4746

※画像とクラックの同時表示の例。

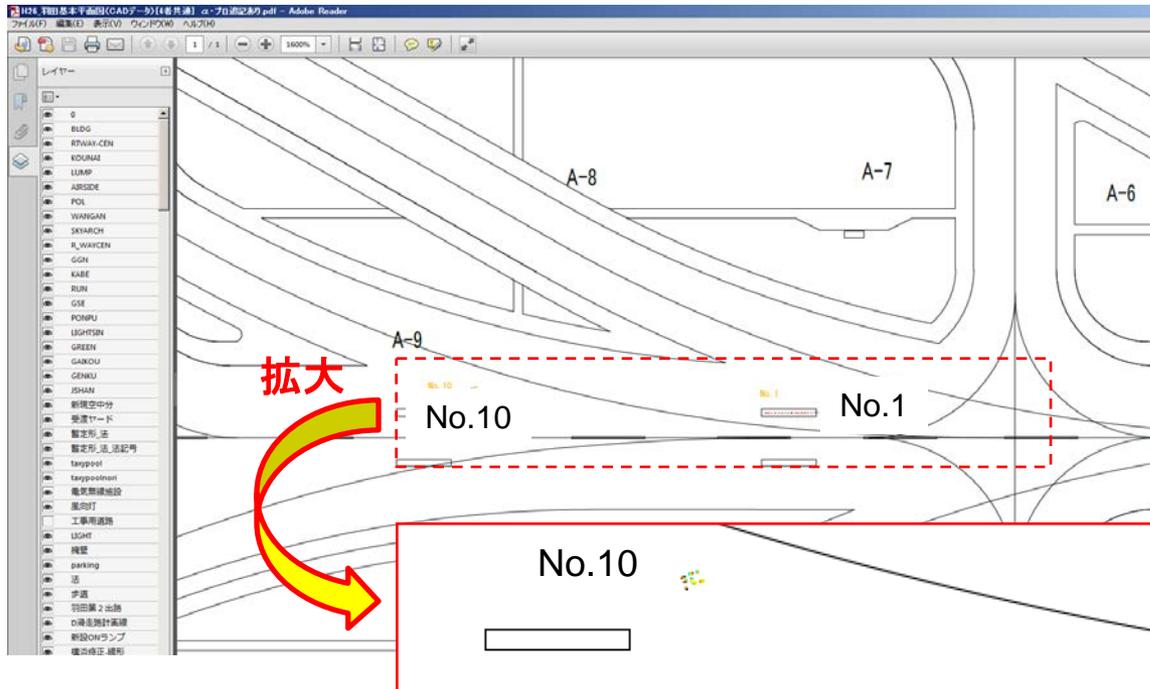
＜空港平面図に転記した
2つのクラック、No.10とNo.1＞

- ・空港既存CAD平面図への転記図
- ・クラック経時変化の確認

No.10の拡大

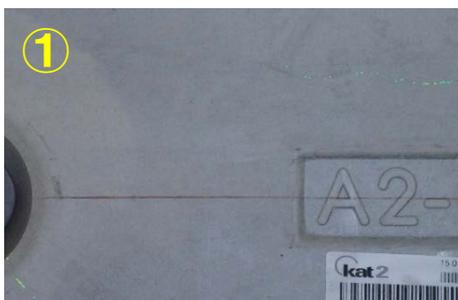
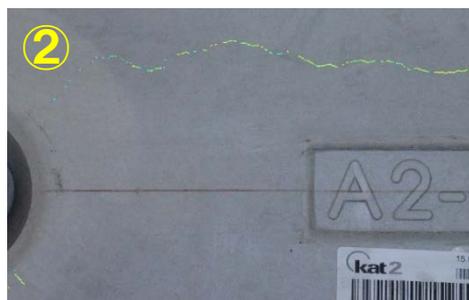
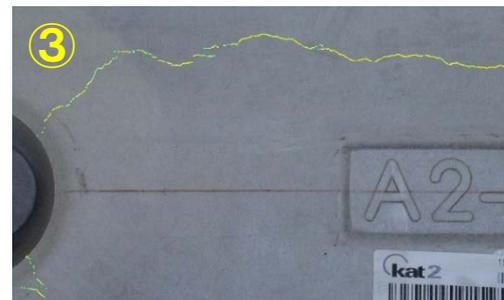
＜クラック経時変化の確認(トンネルセグメント破壊試験でのデータ)＞

※トンネルセグメント加圧
破壊試験での経過時間
(分単位)別データ。
①→③と時間経過によるク
ラックの成長が確認できる。
