施設の総合的健全度評価

施設の総合的健全度評価の実施について

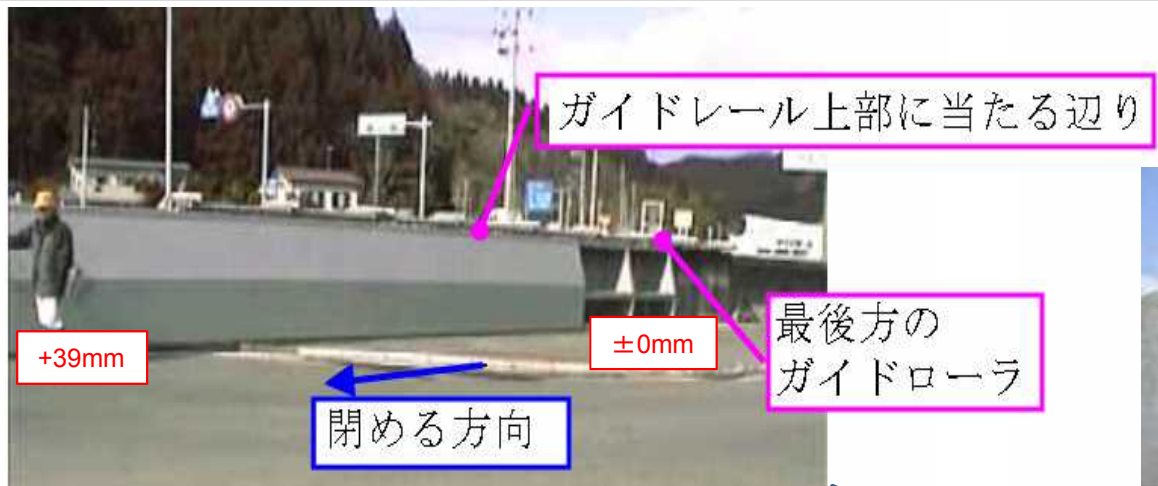
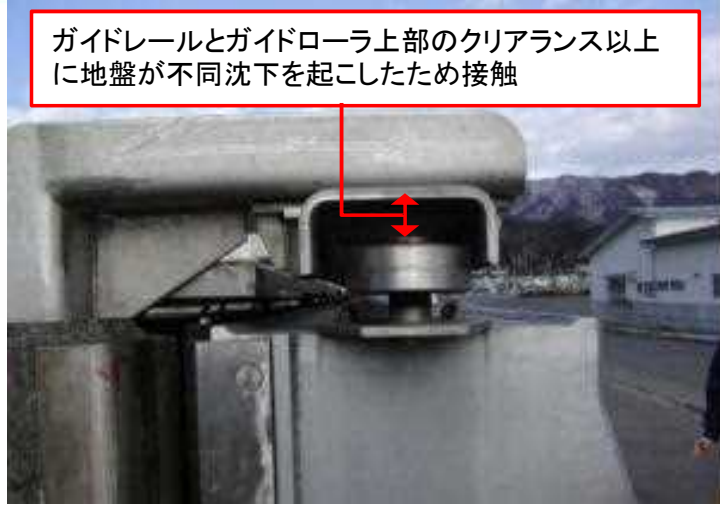
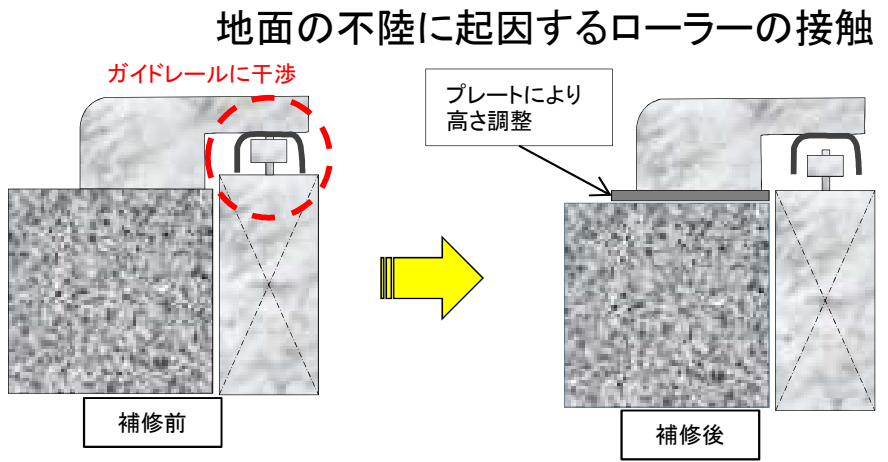
土木構造物の変状が開閉機能に影響を与えた事例①

扉体幅12m、可動幅28.5mの手動式スライドゲートで、上部にガイドレールを有する形式。

地盤の不同沈下により、最大で39mmの不陸(高低差)が発生。その結果、閉鎖操作中に上部ガイドレールとガイドローラ上面が干渉し、扉体が閉まらなくなったもの。

ガイドレールを一旦外し、防潮堤天端にプレートを敷くことで高さ調整し、ガイドレールとガイドローラが干渉しないよう、クリアランスに余裕を持たせた。

扉体上部のガイドレールとガイドローラの仕組み

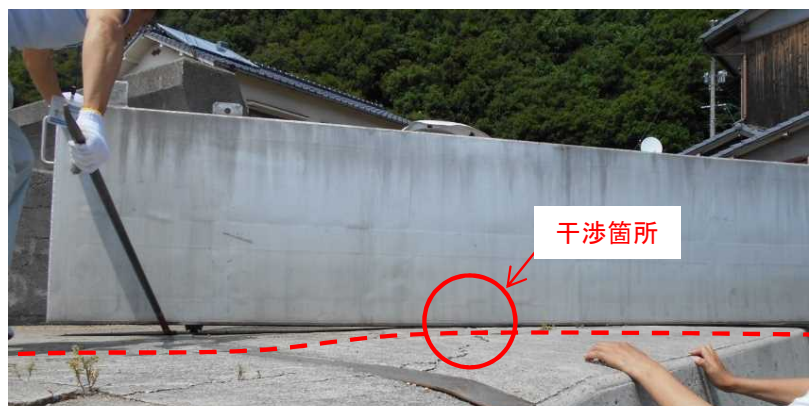
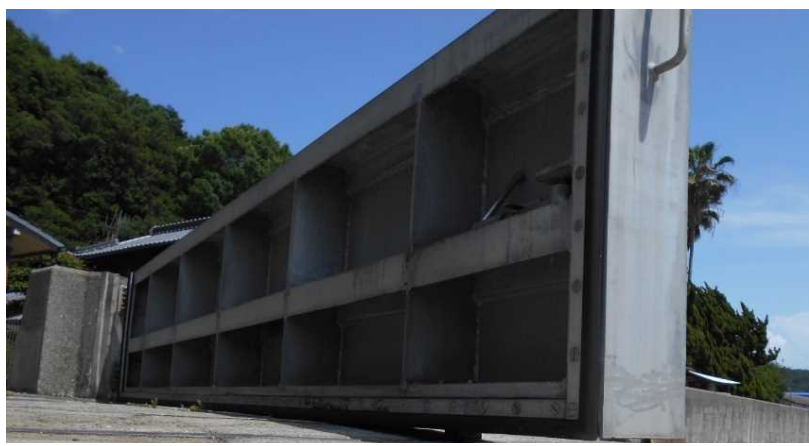
地盤の不同沈下により約35mmの不陸(高低差)が生じ、コンクリート床板と扉体が干渉し閉まらなくなったもの。

コンクリート床板の隆起による干渉(海側より)

コンクリート床板の隆起による干渉(陸側より)

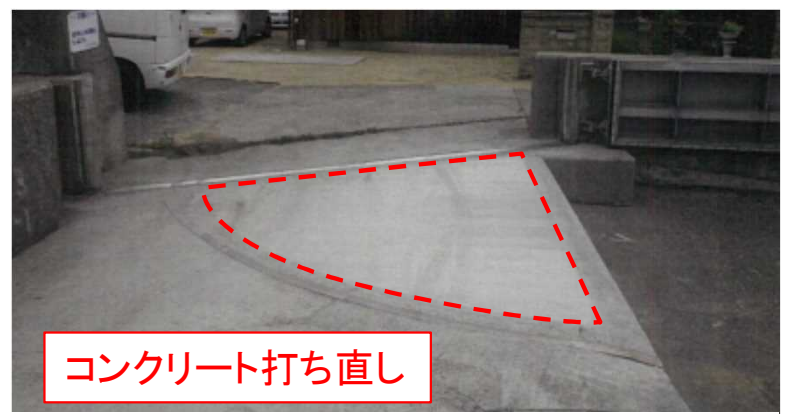
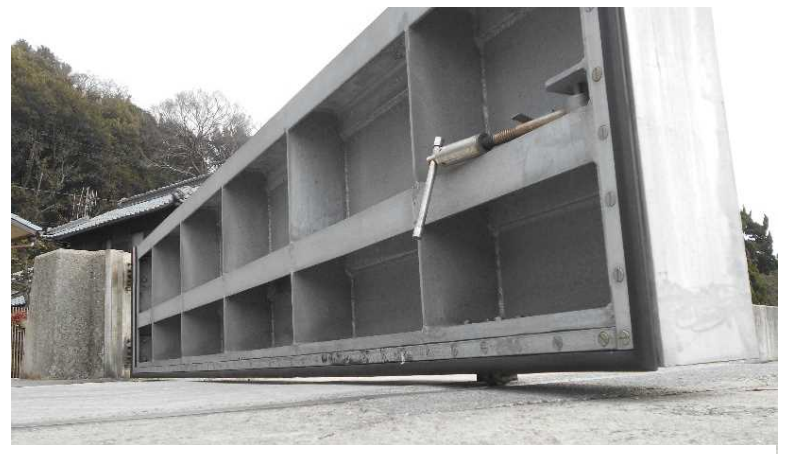
干渉部分及びその周辺コンクリートを撤去し、コンクリートを打ち直した。

コンクリート床板打ち直しによる補修

コンクリート床板打ち直し後(陸側より)

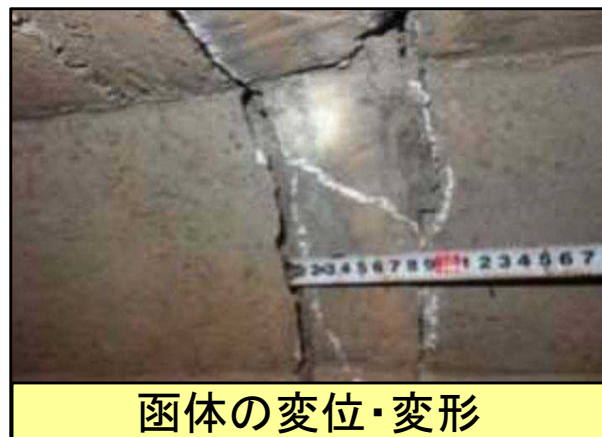
樋門・樋管の機械・装置に影響を与える土木構造物の部位

※ 機械・装置に影響を与えない土木構造物の部位としては、水叩き、操作台等が考えられる。
