改善箇所説明図

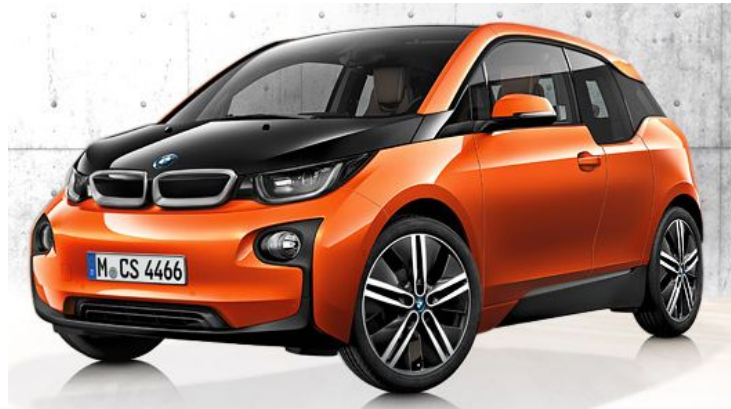
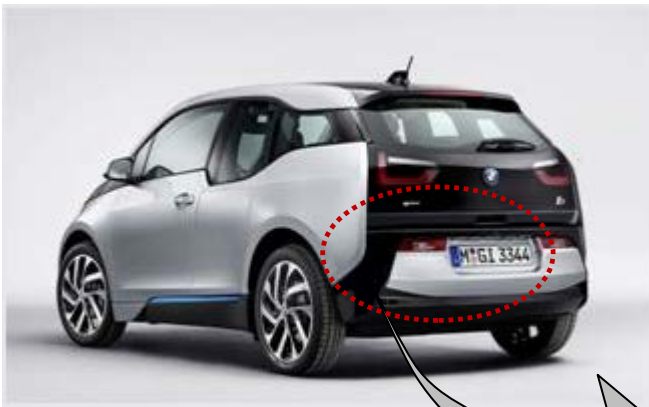
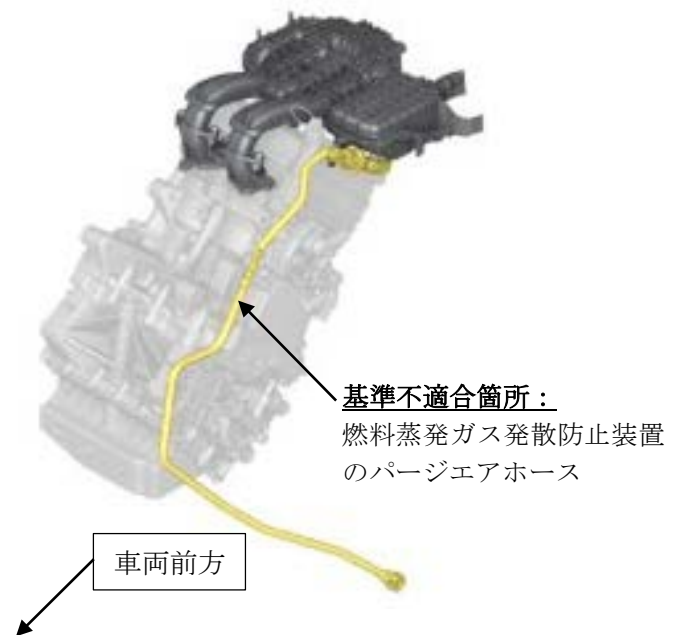
図：左ハンドル車

モータ駆動用電力を発電する原動機（レンジエクステンダー）において、蒸発ガスを燃料蒸発ガス発散抑止装置（キャニスター）から原動機に送るホース（パージェアホース）の配索が不適切なため、当該ホースが電源ケーブルと干渉することがある。そのため、走行時の振動等によりホースが損傷して損傷箇所から蒸発ガスが漏れ、漏れた蒸発ガスが触媒等の高温部位にかけると、最悪の場合、火災に至るおそれがある。

全車両、パージェアホースを点検し、損傷がない場合は、干渉防止用プロテクターおよびケーブルストラップが装着されているか確認し、装着されていない場合は追加する。なお、パージェアホースが損傷している場合は、新品に交換する。
