# NO.1 洪水氾濫時の浸水状況を把握する技術

## ニーズの概要

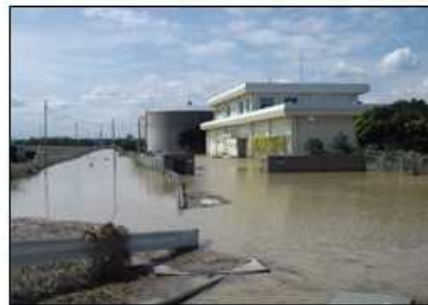
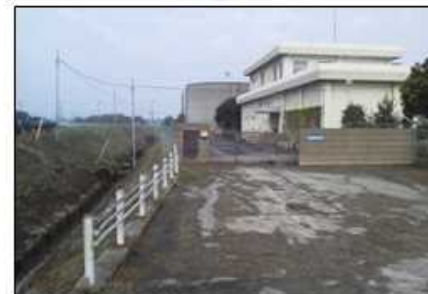
相野谷浄水場

9月14日13:00

9月19日 6:30

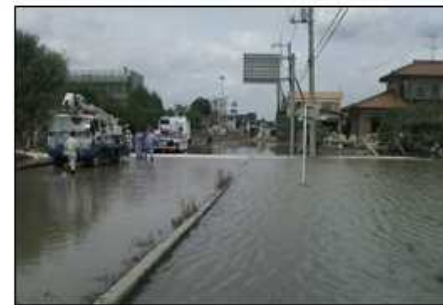
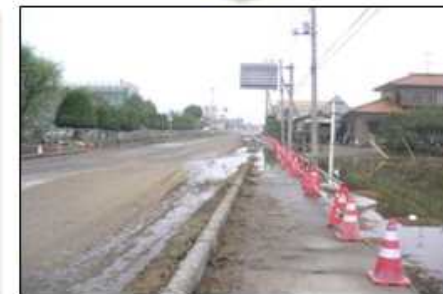
市立大生小学校周辺

9月16日12:00

9月19日 7:00

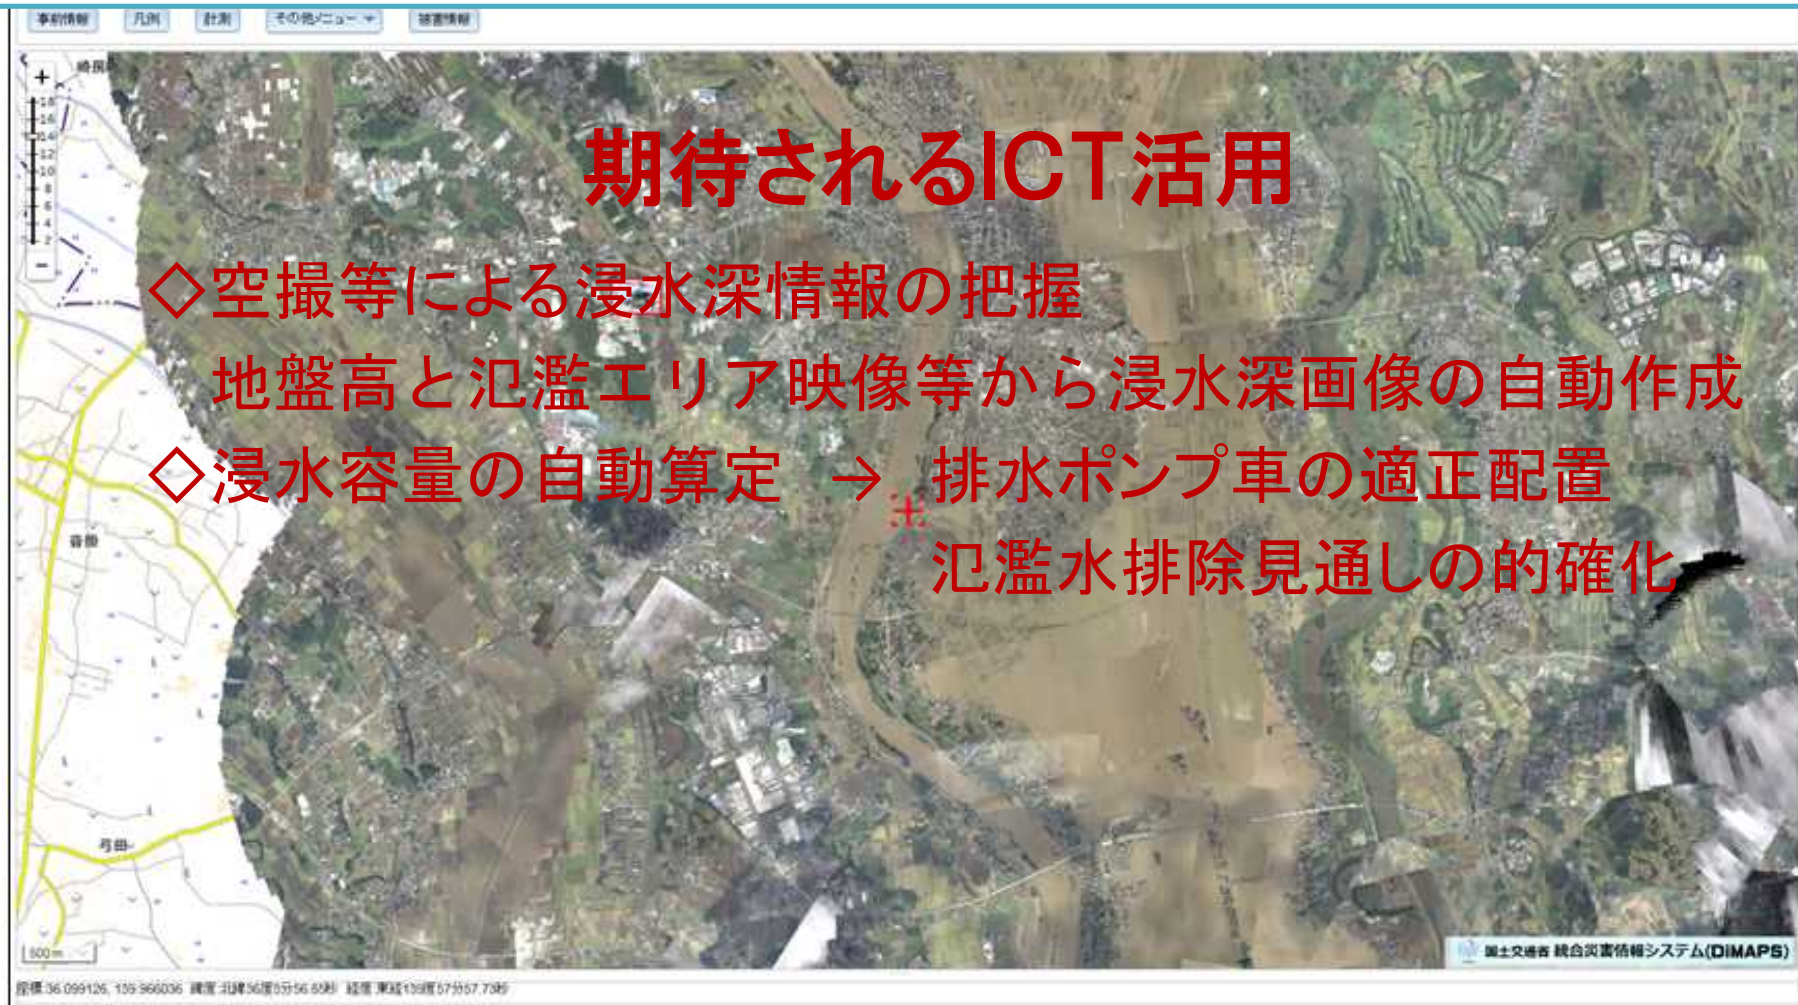
- 空撮と同時に浸水エリアの地盤高の関係により、浸水深を自動的に把握できる計測技術の導入により浸水容量を算定し、排水を迅速化するための排水ポンプ車の配置や浸水エリア排水計画の立案、排水見通しに寄与する。

- ◇空撮等による浸水深情報の把握
- 地盤高と氾濫エリア映像等から浸水深画像の自動作成
- ◇浸水容量の自動算定 → 排水ポンプ車の適正配置
- 氾濫水排除見通しの的確化
